호남고속선 죽산교_91(73.745~73.752km, S18-5)

B23_죽산교_91(73k745~73k752)

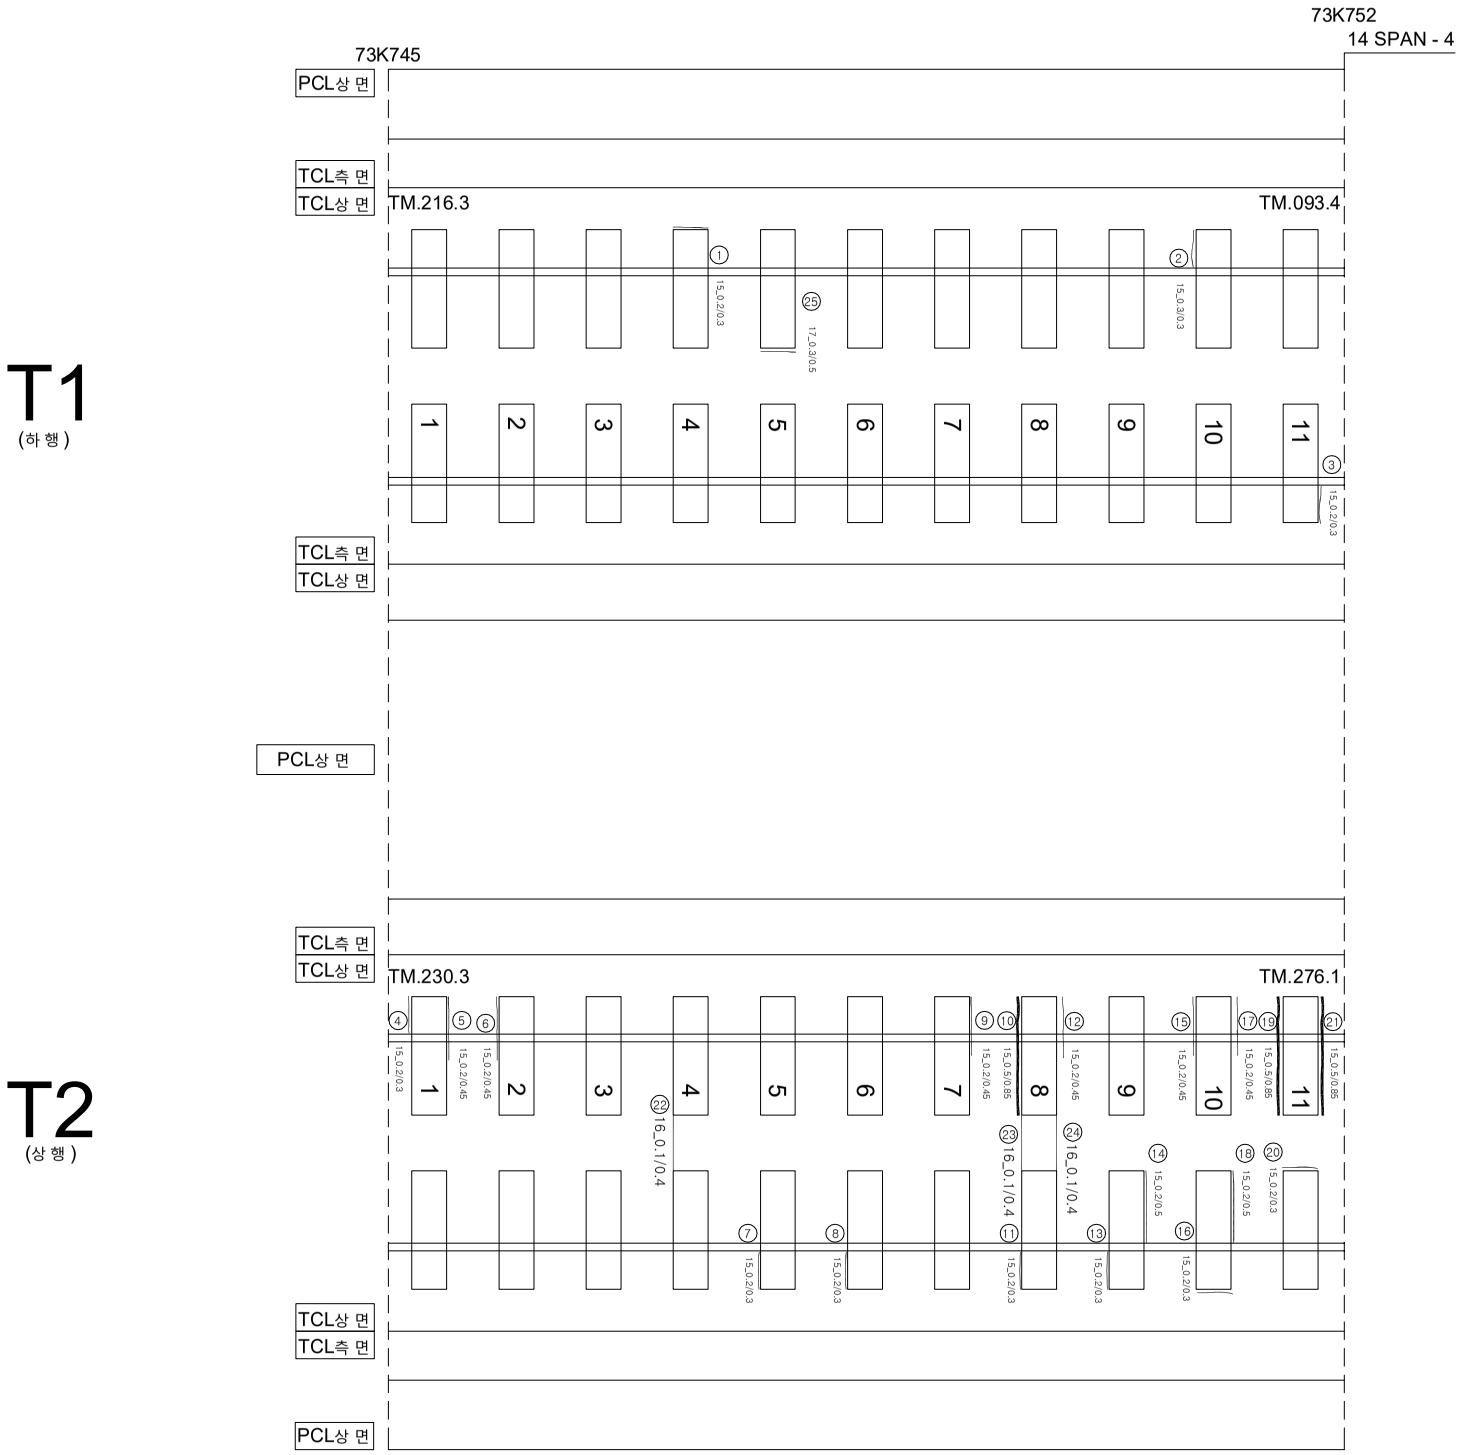
연번	손상	폭		연장		비고	연번	손상	폭		연장		비고
1	경계부 균열	0.2	㎜	0.3	m		55						
2	경계부 균열	0.2	㎜	0.3	m	폭증가	56						
3	경계부 균열	0.2	㎜	0.3	m		57						
4	경계부 균열	0.2	㎜	0	m		58						
5	경계부 균열	0.2	㎜	0.45	m		59						
6	경계부 균열	0.2	㎜	0.45	m		60						
7	경계부 균열	0.2	㎜	0.3	m		61						
8	경계부 균열	0.2	㎜	0.3	m		62						
9	경계부 균열	0.2	㎜	0.45	m		63						
10	경계부 균열	0.5	㎜	0.85	m		64						
11	경계부 균열	0.2	㎜	0.3	m		65						
12	경계부 균열	0.2	㎜	0.45	m		66						
13	경계부 균열	0.2	㎜	0.3	m		67						
14	경계부 균열	0.2	㎜	0.5	m		68						
15	경계부 균열	0.2	㎜	0.45	m		69						
16	경계부 균열	0.2	㎜	0.3	m		70						
17	경계부 균열	0.2	㎜	0.45	m		71						
18	경계부 균열	0.2	㎜	0.5	m		72						
19	경계부 균열	0.5	㎜	0.85	m		73						
20	경계부 균열	0.2	㎜	0.3	m		74						
21	경계부 균열	0.5	㎜	0.85	m		75						
22	균열	0.1	㎜	0.4	m		76						
23	균열	0.1	㎜	0.4	m		77						
24	균열	0.1	㎜	0.4	m		78						
25	경계부 균열	0.2	㎜	0.3	m	신 규	79						
26							80						
27							81						
28							82						
29							83						
30							84						
31							85						
32							86
