호남고속선 죽산교_94(73.766~73.773km, S19-3)

B23_죽산교_94(73k766~73k773)

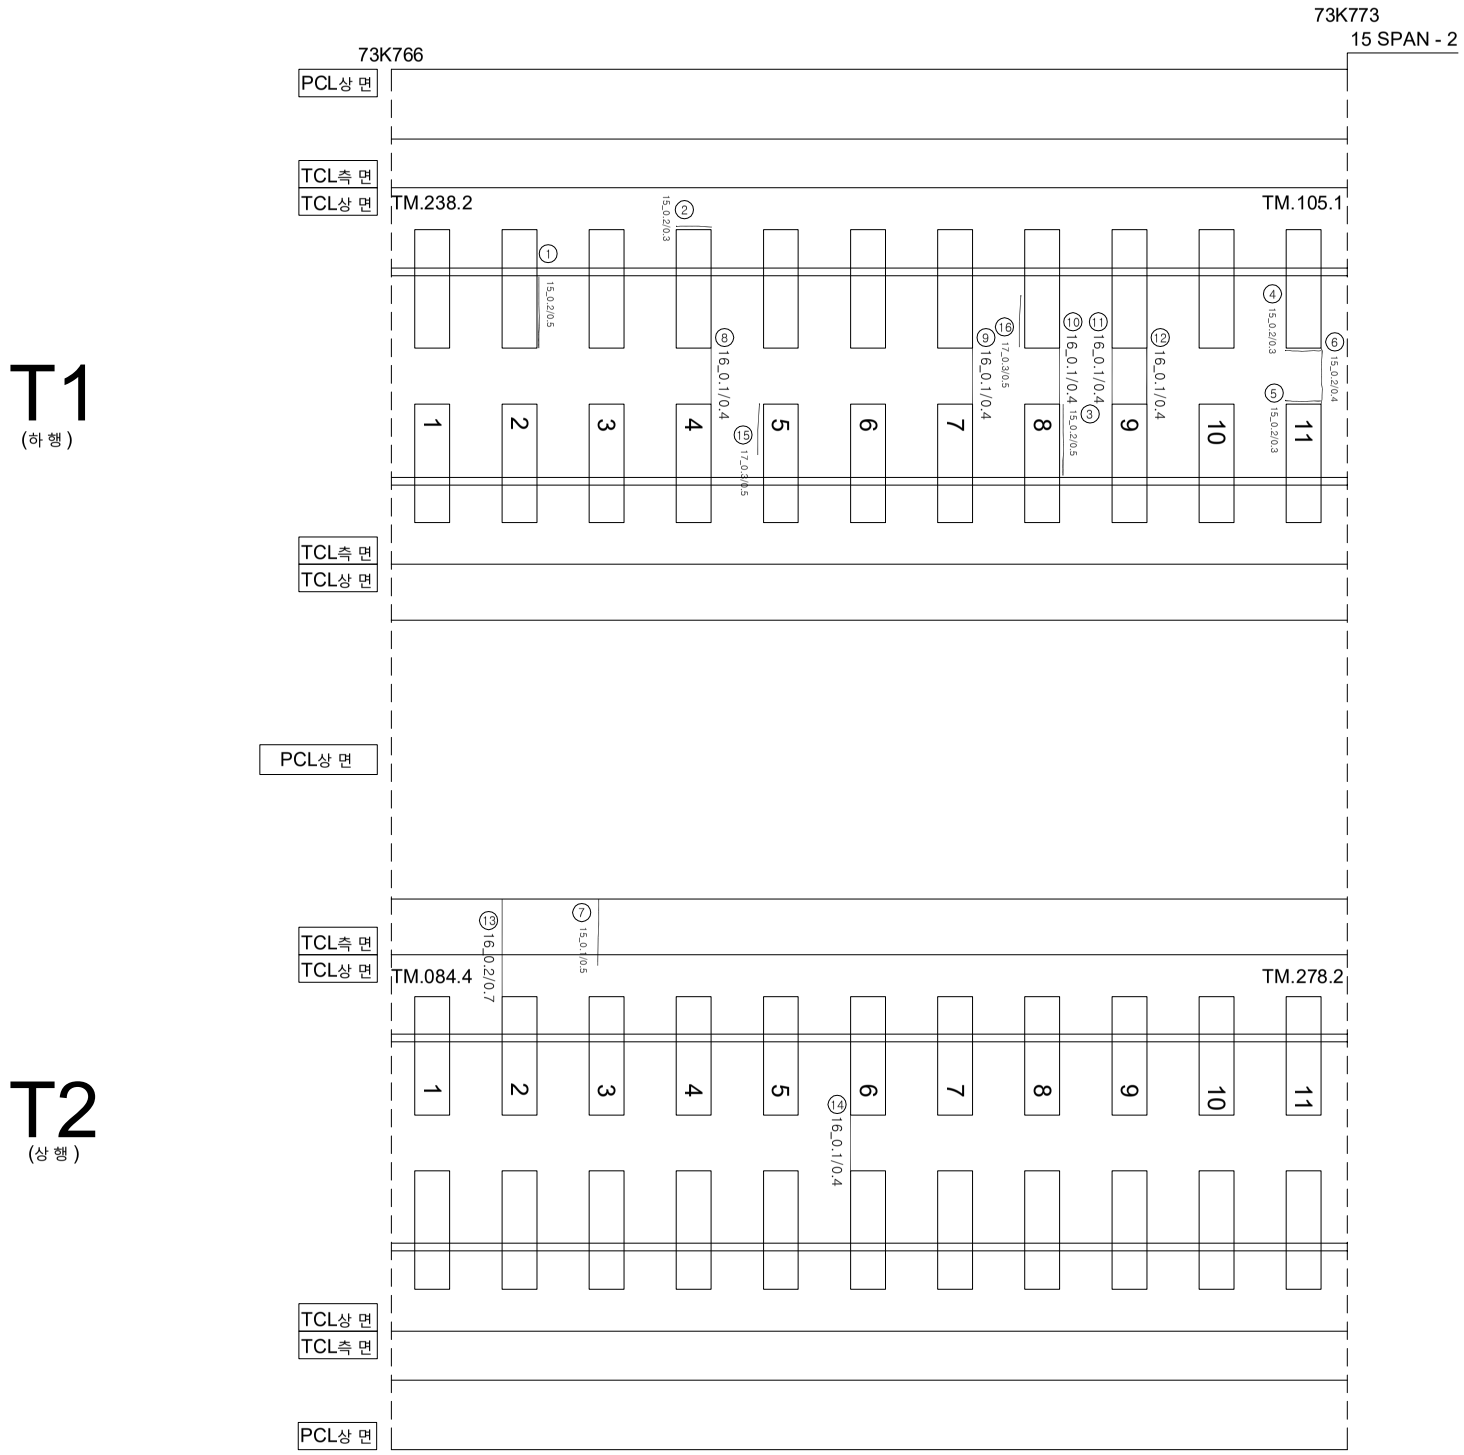
연번	손상	폭		연장		비고	연번	손상	폭		연장		비고
1	경계부 균열	0.2	㎜	0.5	m		55						
2	경계부 균열	0.2	㎜	0.3	m		56						
3	경계부 균열	0.2	㎜	0.5	m		57						
4	경계부 균열	0.2	㎜	0.3	m		58						
5	경계부 균열	0.2	㎜	0.3	m		59						
6	균열	0.2	㎜	0.4	m		60						
7	균열	0.1	㎜	0.5	m		61						
8	균열	0.1	㎜	0.4	m		62						
9	균열	0.1	㎜	0.4	m		63						
10	균열	0.1	㎜	0.4	m		64						
11	균열	0.1	㎜	0.4	m		65						
12	균열	0.1	㎜	0.4	m		66						
13	균열	0.2	㎜	0.7	m		67						
14	균열	0.1	㎜	0.4	m		68						
15	경계부 균열	0.3	㎜	0.5	m	신 규	69						
16	경계부 균열	0.3	㎜	0.5	m	신 규	70						
17							71						
18							72						
19							73						
20							74						
21							75						
22							76						
23							77						
24							78						
25							79						
26							80						
27							81						
28							82						
29							83						
30							84						
31							85						
32							86						
33							87						
34							88						
35							89						
36							90						
37							91						
38							92						
39							93						
40							94						
41							95

42							96						
43							97						
44							98						
45							99						
46							100						
47							101						
48							102						
49							103						
50							104						
51							105						
52							106						
53							107						
54							108
