호남고속선 죽산교_98(73.794~73.801km, S20-2)

B23_죽산교_98(73k794~73k801)

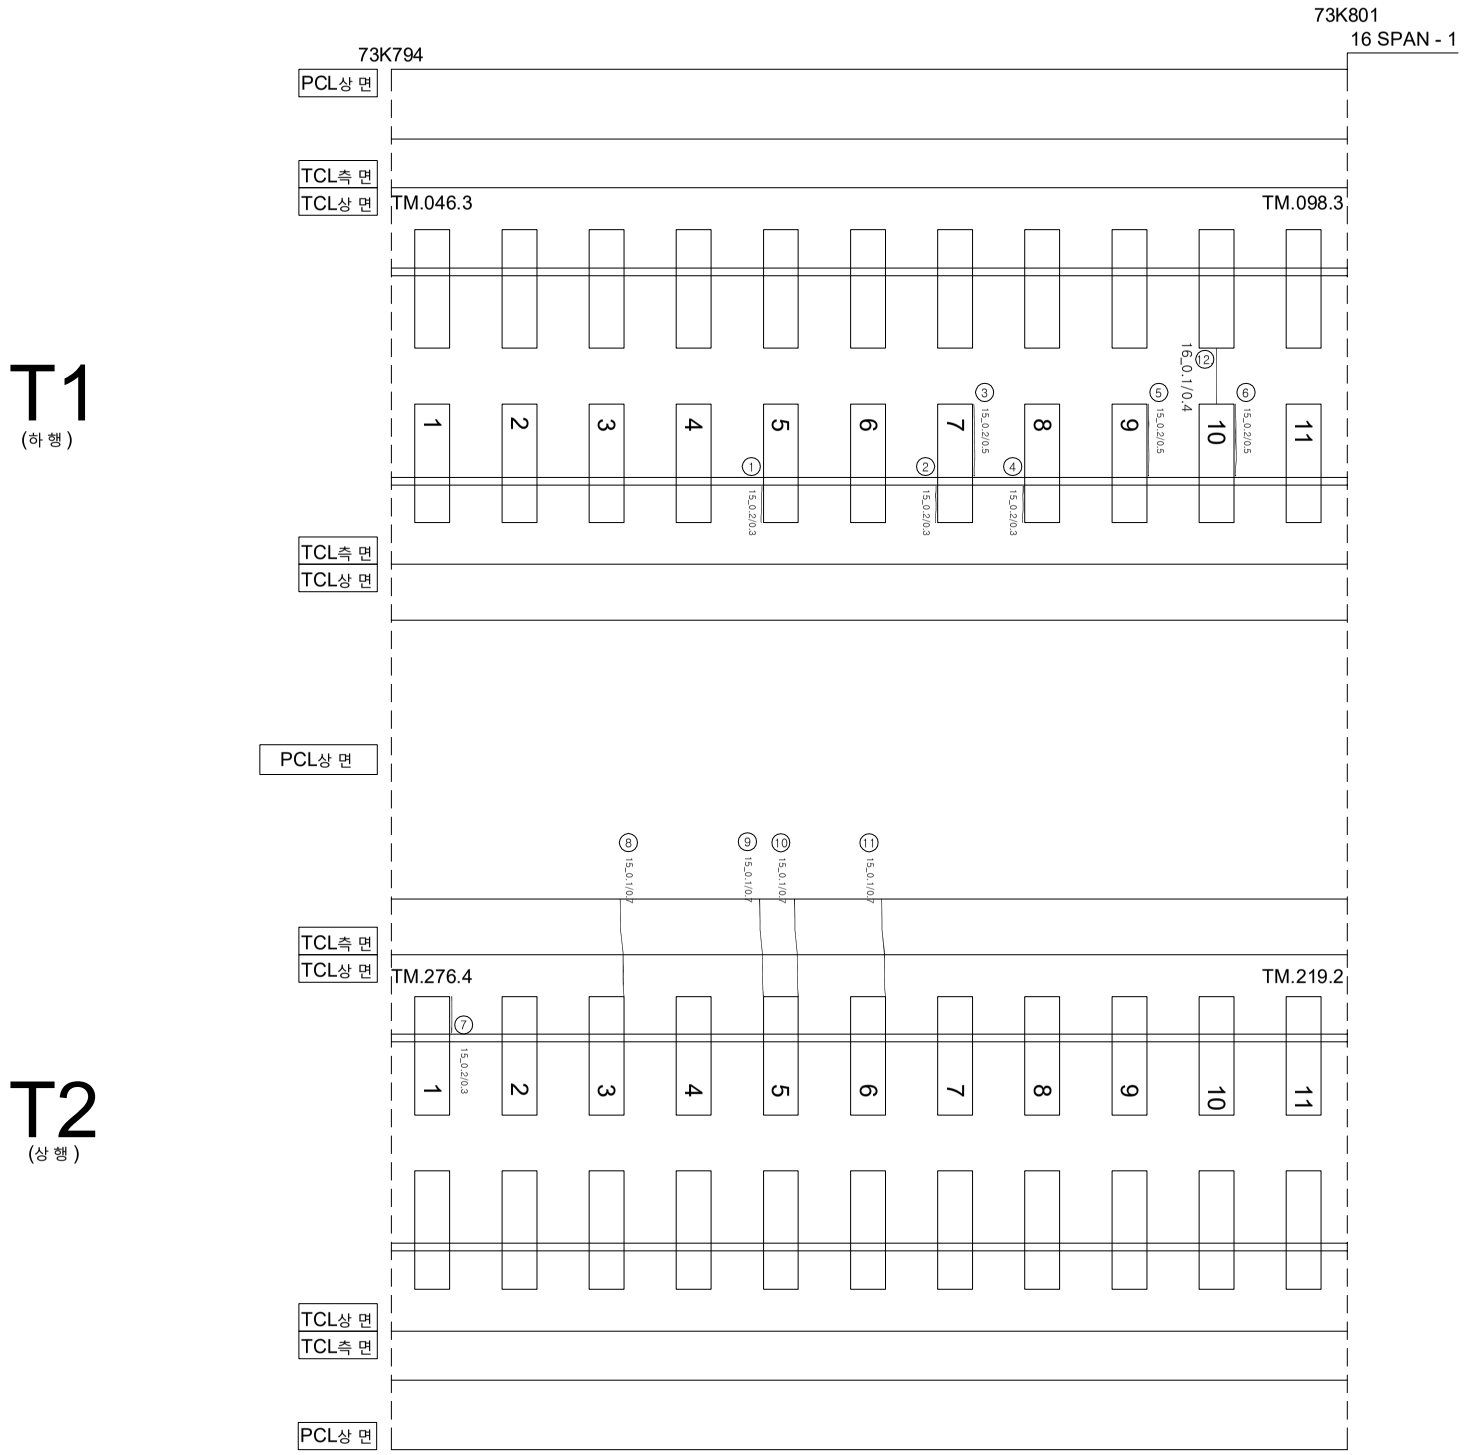
연번	손상	폭		연장		비고	연번	손상	폭		연장		비고
1	경계부 균열	0.2	㎜	0.3	m		55						
2	경계부 균열	0.2	㎜	0.3	m		56						
3	경계부 균열	0.2	㎜	0.5	m		57						
4	경계부 균열	0.2	㎜	0.3	m		58						
5	경계부 균열	0.2	㎜	0.5	m		59						
6	경계부 균열	0.2	㎜	0.5	m		60						
7	경계부 균열	0.2	㎜	0.3	m		61						
8	균열	0.1	㎜	0.7	m		62						
9	균열	0.1	㎜	0.7	m		63						
10	균열	0.1	㎜	0.7	m		64						
11	균열	0.1	㎜	0.7	m		65						
12	균열	0.1	㎜	0.4	m		66						
13							67						
14							68						
15							69						
16							70						
17							71						
18							72						
19							73						
20							74						
21							75						
22							76						
23							77						
24							78						
25							79						
26							80						
27							81						
28							82						
29							83						
30							84						
31							85						
32							86						
33							87						
34							88						
35							89						
36							90						
37							91						
38							92						
39							93						
40							94						
41							95						
42							96						
43							97

44							98						
45							99						
46							100						
47							101						
48							102						
49							103						
50							104						
51							105						
52							106						
53							107						
54							108
