외관조사망도 번호
B23_죽산교_101(73k815~73k822)

호남고속선 죽산교_101(73.815~73.822km, S20-5)

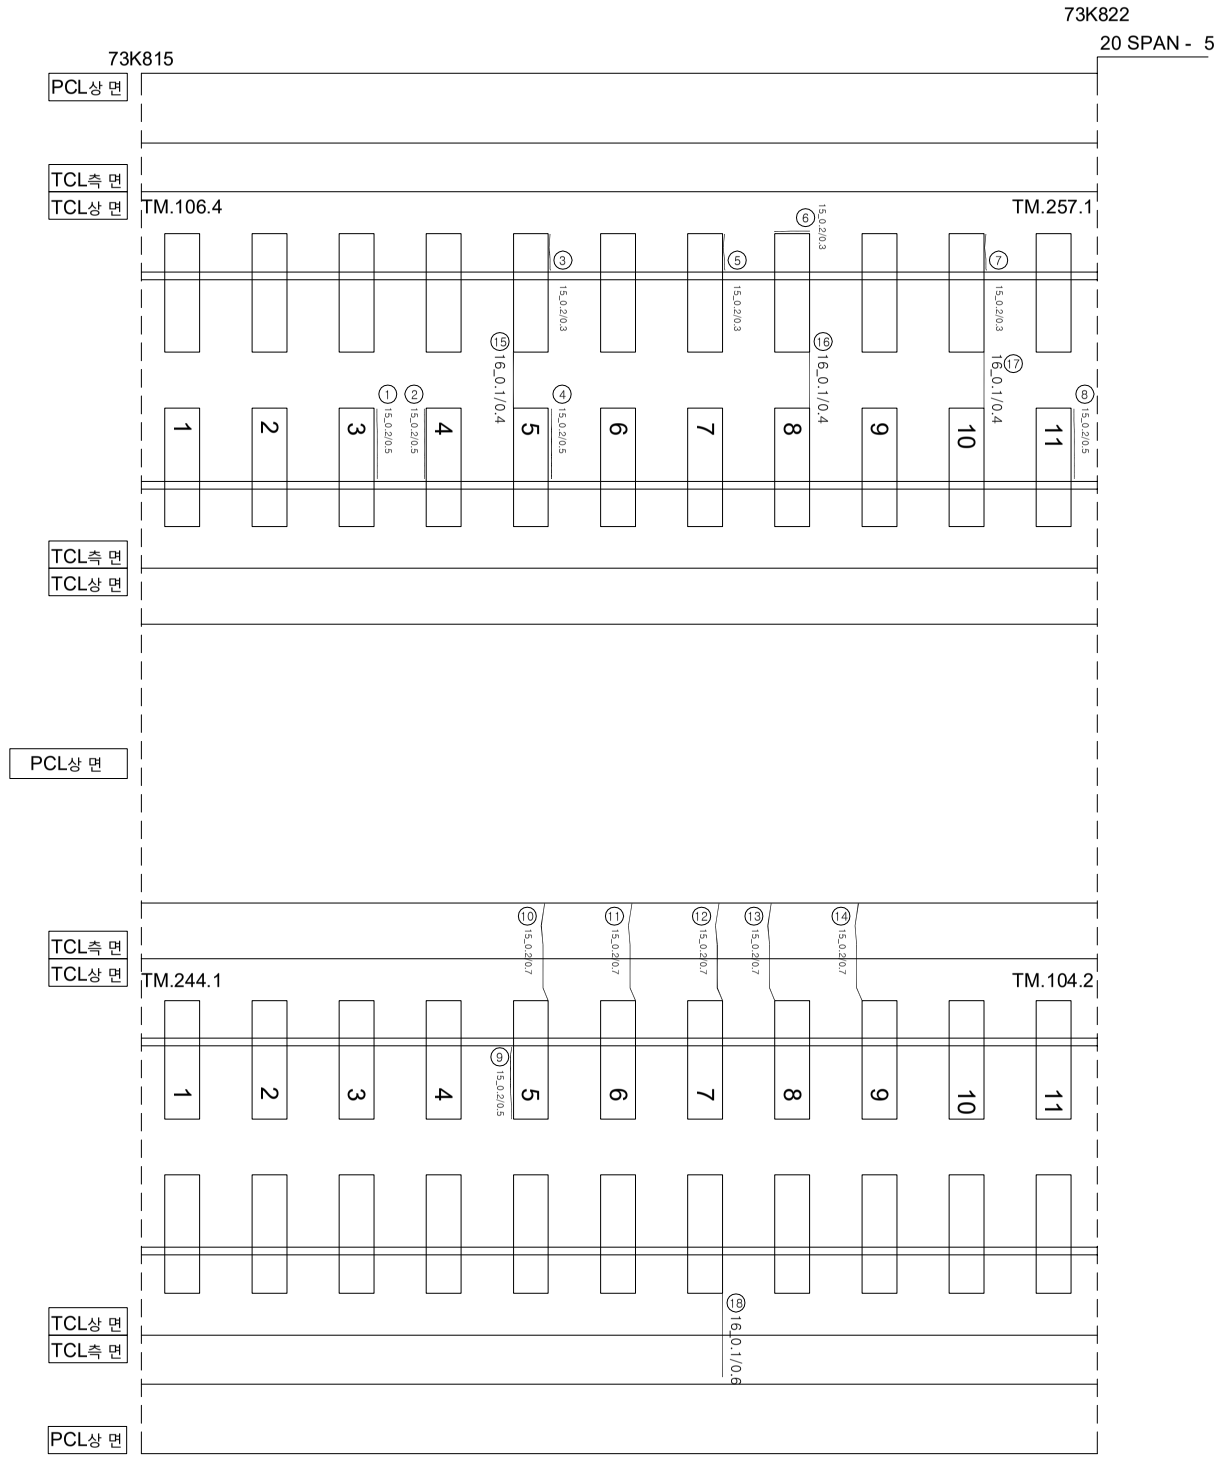
연번	손상	폭		연장		비고	연번	손상	폭		연장		비고
1	경계부 균열	0.2	㎜	0.5	m		55						
2	경계부 균열	0.2	㎜	0.5	m		56						
3	경계부 균열	0.2	㎜	0.3	m		57						
4	경계부 균열	0.2	㎜	0.5	m		58						
5	경계부 균열	0.2	㎜	0.3	m		59						
6	경계부 균열	0.2	㎜	0.3	m		60						
7	경계부 균열	0.2	㎜	0.3	m		61						
8	경계부 균열	0.2	㎜	0.5	m		62						
9	경계부 균열	0.2	㎜	0.5	m		63						
10	균열	0.2	㎜	0.7	m		64						
11	균열	0.2	㎜	0.7	m		65						
12	균열	0.2	㎜	0.7	m		66						
13	균열	0.2	㎜	0.7	m		67						
14	균열	0.2	㎜	0.7	m		68						
15	균열	0.1	㎜	0.4	m		69						
16	균열	0.1	㎜	0.4	m		70						
17	균열	0.1	㎜	0.4	m		71						
18	균열	0.1	㎜	0.6	m		72						
19							73						
20							74						
21							75						
22							76						
23							77						
24							78						
25							79						
26							80						
27							81						
28							82						
29							83						
30							84						
31							85						
32							86						
33							87						
34							88						
35							89						
36							90						
37							91						
38							92						
39							93

40							94						
41							95						
42							96						
43							97						
44							98						
45							99						
46							100						
47							101						
48							102						
49							103						
50							104						
51							105						
52							106						
53							107						
54							108
