외관조사망도 번호
B23_죽산교_102(73k822~73k829)

호남고속선 죽산교_102(73.822~73.829km, S21-1)

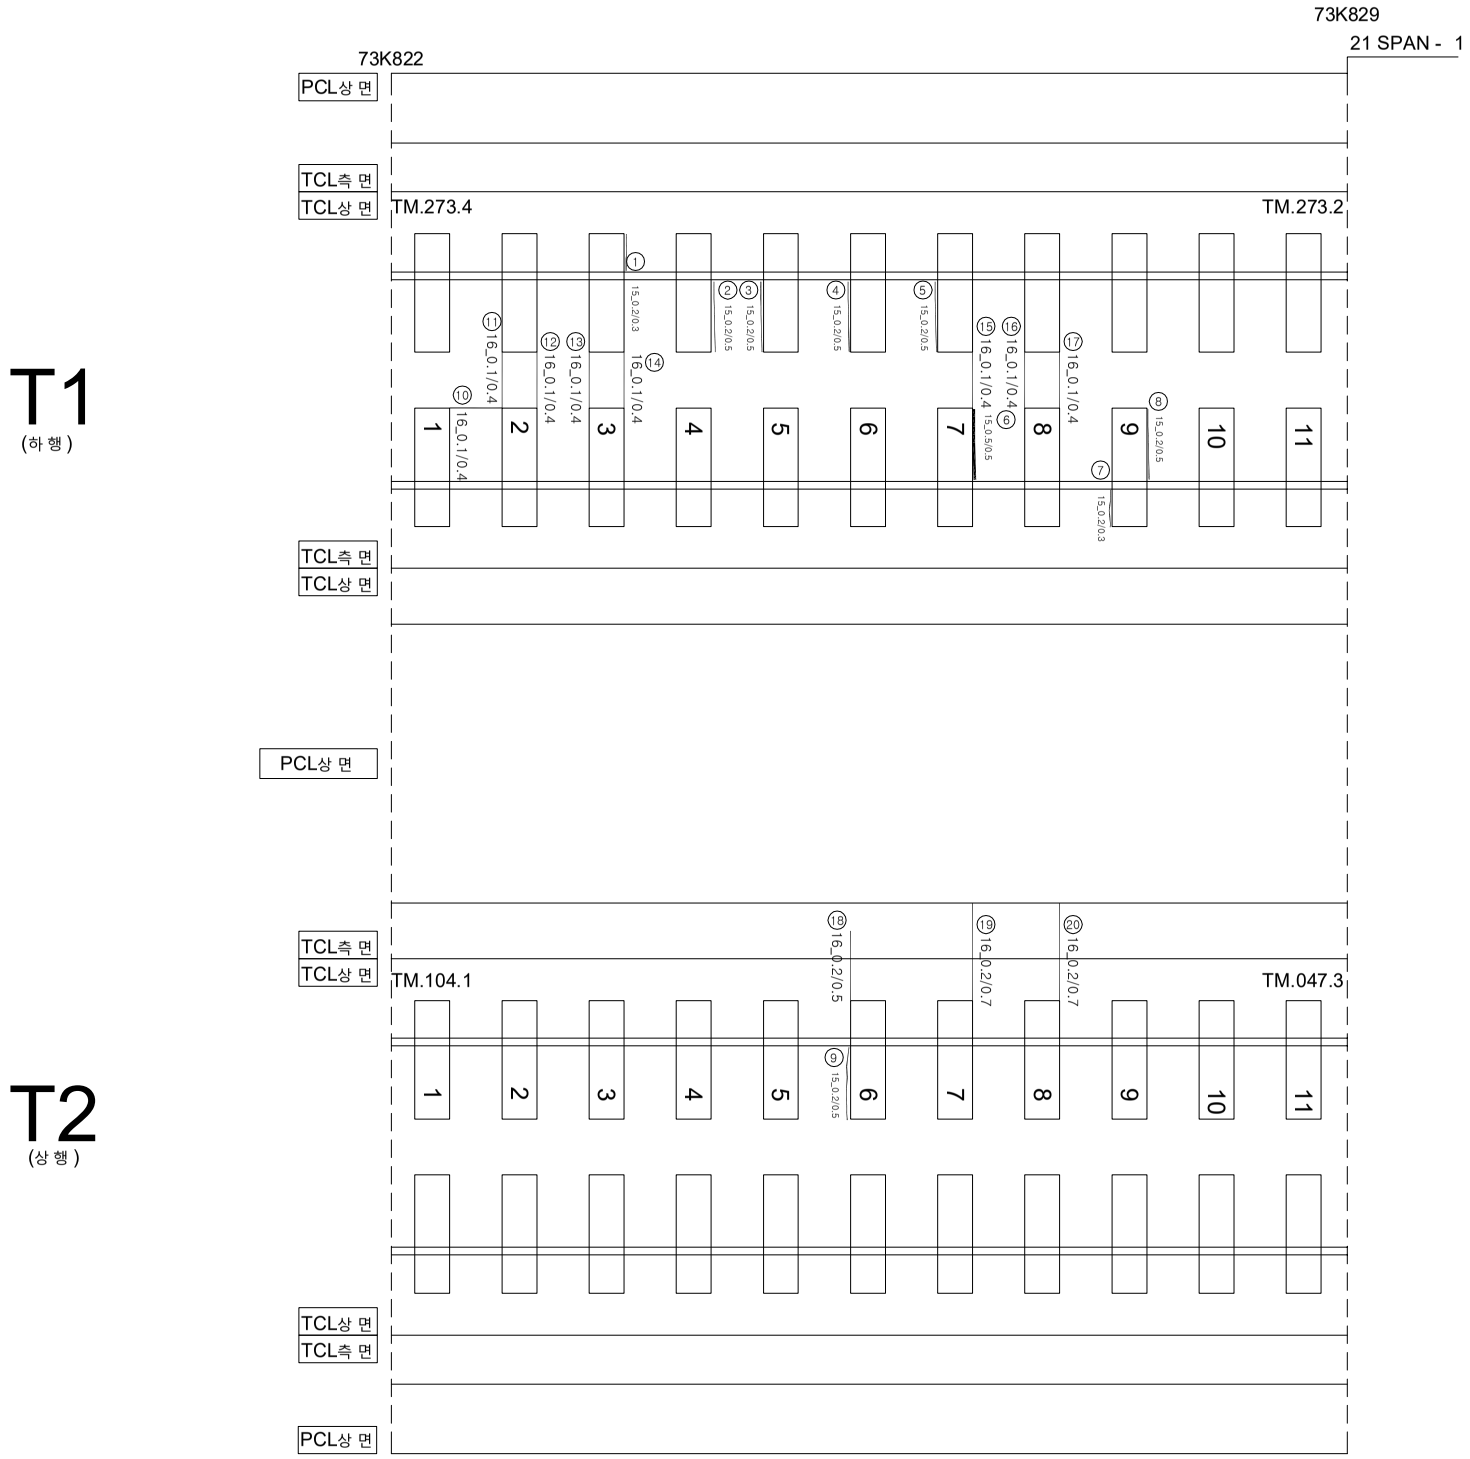
연번	손상	폭		연장		비고	연번	손상	폭		연장		비고
1	경계부 균열	0.2	㎜	0.3	m		55						
2	경계부 균열	0.2	㎜	0.5	m		56						
3	경계부 균열	0.2	㎜	0.5	m		57						
4	경계부 균열	0.2	㎜	0.5	m		58						
5	경계부 균열	0.2	㎜	0.5	m		59						
6	경계부 균열	0.5	㎜	0.5	m		60						
7	경계부 균열	0.2	㎜	0.3	m		61						
8	경계부 균열	0.2	㎜	0.5	m		62						
9	경계부 균열	0.2	㎜	0.5	m		63						
10	균열	0.1	㎜	0.4	m		64						
11	균열	0.1	㎜	0.4	m		65						
12	균열	0.1	㎜	0.4	m		66						
13	균열	0.1	㎜	0.4			67						
14	균열	0.1	㎜	0.4	m		68						
15	균열	0.1	㎜	0.4	m		69						
16	균열	0.1	㎜	0.4	m		70						
17	균열	0.1	㎜	0.4			71						
18	균열	0.2	㎜	0.5	m		72						
19	균열	0.2	㎜	0.7	m		73						
20	균열	0.2	㎜	0.7	m		74						
21							75						
22							76						
23							77						
24							78						
25							79						
26							80						
27							81						
28							82						
29							83						
30							84						
31							85						
32							86						
33							87						
34							88						
35							89						
36							90						
37							91						
38							92

39							93						
40							94						
41							95						
42							96						
43							97						
44							98						
45							99						
46							100						
47							101						
48							102						
49							103						
50							104						
51							105						
52							106						
53							107						
54							108
