외관조사망도 번호
B23_죽산교_112(73k887~73k893)

호남고속선 죽산교_112(73.887~73.893km, S23-1)

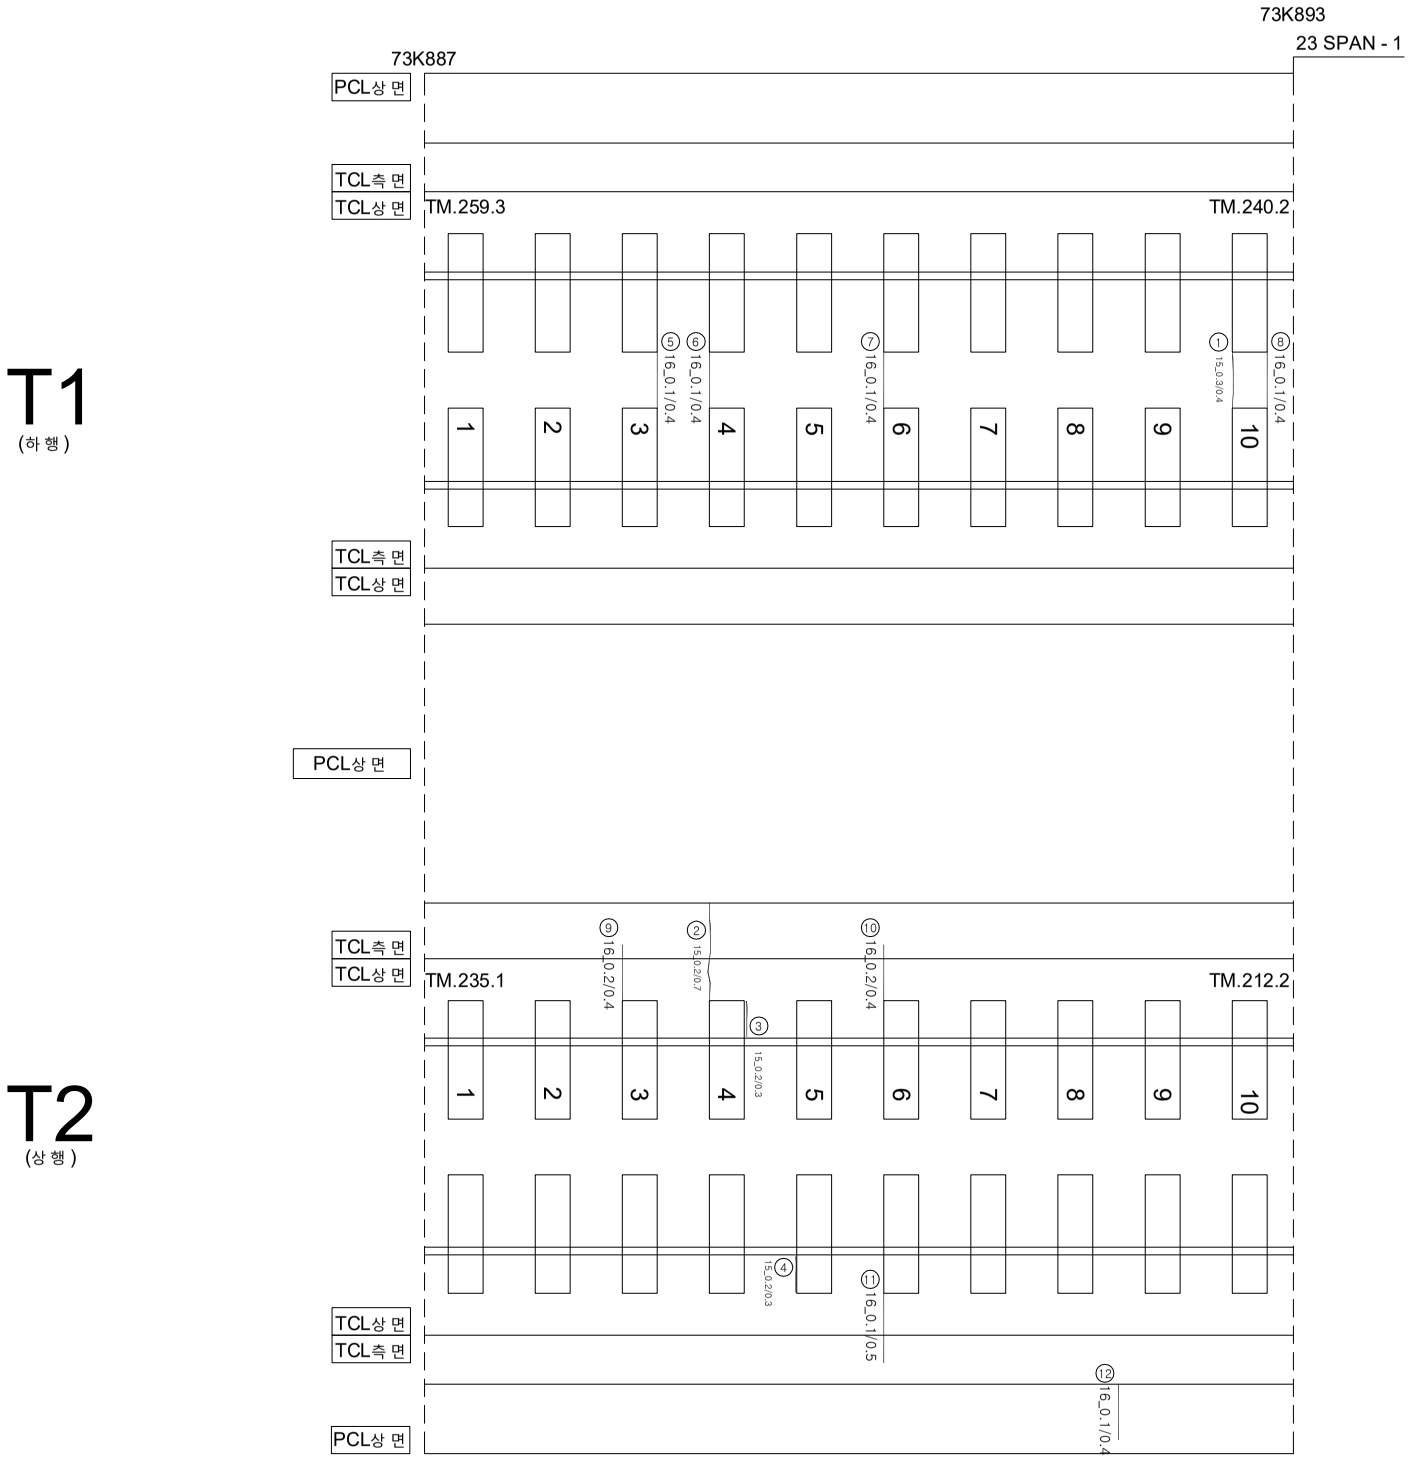
연번	손상	폭		연장		비고	연번	손상	폭		연장		비고
1	균열	0.3	㎜	0.4	m	폭증가	55						
2	균열	0.2	㎜	0.7	m		56						
3	경계부 균열	0.2	㎜	0.3	m		57						
4	경계부 균열	0.2	㎜	0.3	m		58						
5	균열	0.1	㎜	0.4	m		59						
6	균열	0.1	㎜	0.4	m		60						
7	균열	0.1	㎜	0.4	m		61						
8	균열	0.1	㎜	0.4	m		62						
9	균열	0.2	㎜	0.4	m		63						
10	균열	0.2	㎜	0.4	m		64						
11	균열	0.1	㎜	0.5	m		65						
12	균열	0.1	㎜	0.4	m		66						
13							67						
14							68						
15							69						
16							70						
17							71						
18							72						
19							73						
20							74						
21							75						
22							76						
23							77						
24							78						
25							79						
26							80						
27							81						
28							82						
29							83						
30							84						
31							85						
32							86						
33							87						
34							88						
35							89						
36							90						
37							91						
38							92						
39							93						
40							94						
41							95						
42							96						
43							97						
44							98

45							99						
46							100						
47							101						
48							102						
49							103						
50							104						
51							105						
52							106						
53							107						
54							108
