호남고속선 죽산교_116(73.911~73.917km, S23-5)

외관조사망도 번호
B23_죽산교_116(73k911~73k917)

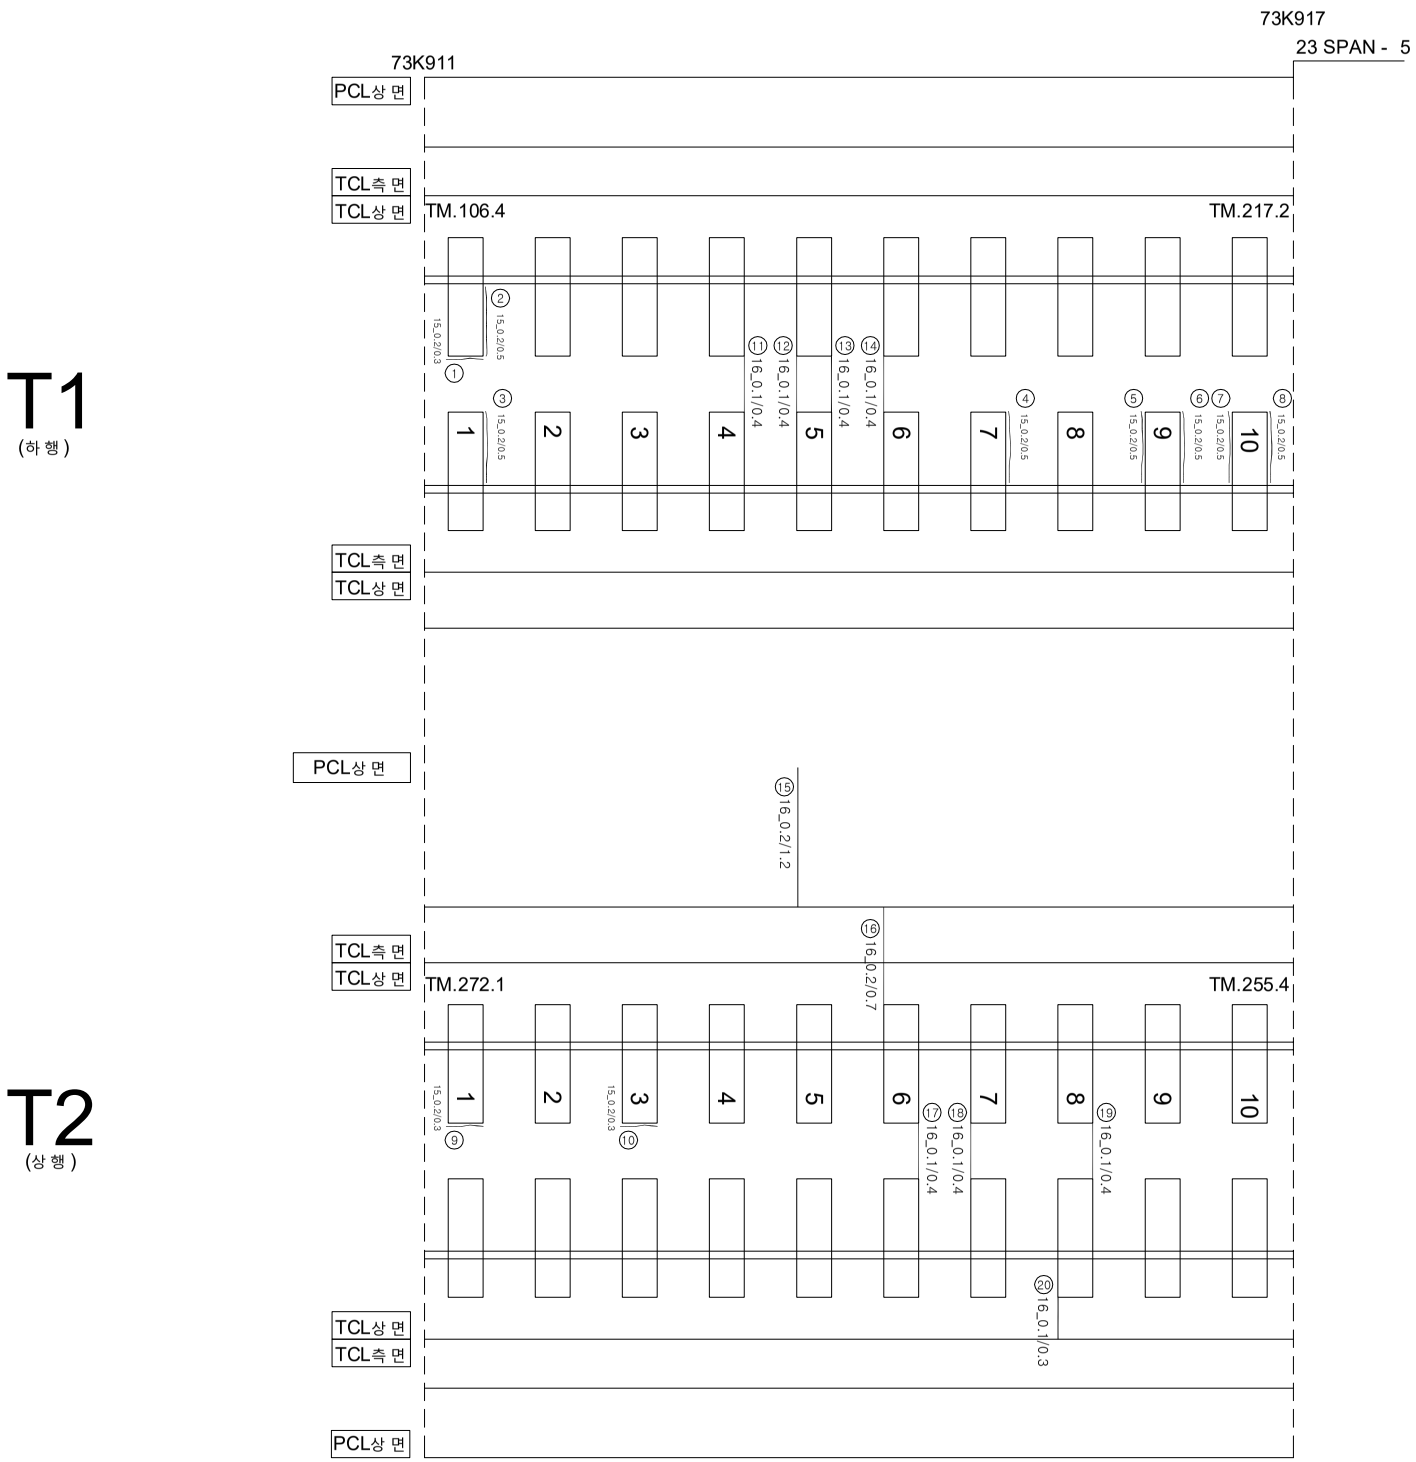
연번	손상	폭		연장		비고	연번	손상	폭		연장		비고
1	경계부 균열	0.2	㎜	0.3	m		55						
2	경계부 균열	0.2	㎜	0.5	m		56						
3	경계부 균열	0.2	㎜	0.5	m		57						
4	경계부 균열	0.2	㎜	0.5	m		58						
5	경계부 균열	0.2	㎜	0.5	m		59						
6	경계부 균열	0.2	㎜	0.5	m		60						
7	경계부 균열	0.2	㎜	0.5	m		61						
8	경계부 균열	0.2	㎜	0.5	m		62						
9	경계부 균열	0.2	㎜	0.3	m		63						
10	경계부 균열	0.2	㎜	0.3	m		64						
11	균열	0.1	㎜	0.4	m		65						
12	균열	0.1	㎜	0.4	m		66						
13	균열	0.1	㎜	0.4	m		67						
14	균열	0.1	㎜	0.4	m		68						
15	균열	0.2	㎜	1.2	m		69						
16	균열	0.2	㎜	0.7	m		70						
17	균열	0.1	㎜	0.4	m		71						
18	균열	0.1	㎜	0.4	m		72						
19	균열	0.1	㎜	0.4	m		73						
20	균열	0.1	㎜	0.3	m		74						
21							75						
22							76						
23							77						
24							78						
25							79						
26							80						
27							81						
28							82						
29							83						
30							84						
31							85						
32							86						
33							87						
34							88						
35							89						
36							90						
37							91						
38							92

39							93						
40							94						
41							95						
42							96						
43							97						
44							98						
45							99						
46							100						
47							101						
48							102						
49							103						
50							104						
51							105						
52							106						
53							107						
54							108
