외관조사망도 번호
B23_죽산교_103(73k829~73k836)

호남고속선 죽산교_103(73.829~73.836km, S21-2)

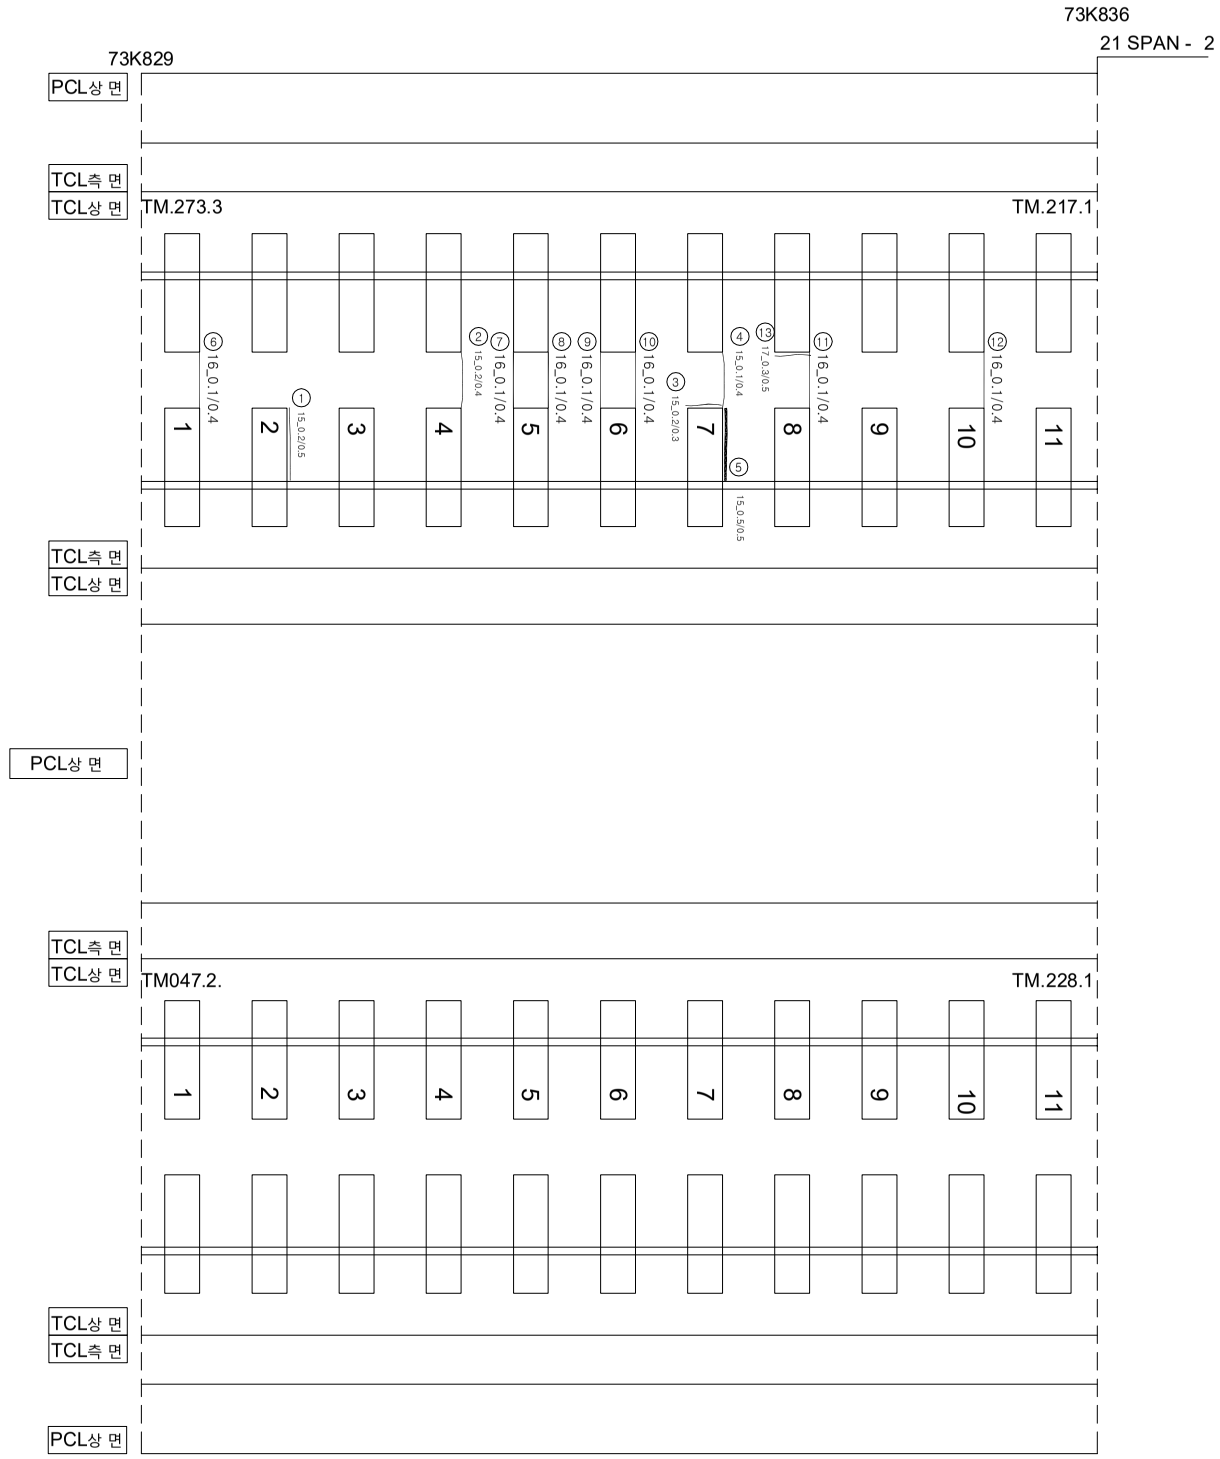
연번	손상	폭		연장		비고	연번	손상	폭		연장		비고
1	경계부 균열	0.2	㎜	0.5	m		55						
2	균열	0.2	㎜	0.4	m		56						
3	경계부 균열	0.2	㎜	0.3	m	폭감소	57						
4	균열	0.1	㎜	0.4	m		58						
5	경계부 균열	0.5	㎜	0.5	m		59						
6	균열	0.1	㎜	0.4	m		60						
7	균열	0.1	㎜	0.4	m		61						
8	균열	0.1	㎜	0.4	m		62						
9	균열	0.1	㎜	0.4	m		63						
10	균열	0.1	㎜	0.4	m		64						
11	균열	0.1	㎜	0.4	m		65						
12	균열	0.1	㎜	0.4	m		66						
13	경계부 균열	0.3	㎜	0.5	m	신 규	67						
14							68						
15							69						
16							70						
17							71						
18							72						
19							73						
20							74						
21							75						
22							76						
23							77						
24							78						
25							79						
26							80						
27							81						
28							82						
29							83						
30							84						
31							85						
32							86						
33							87						
34							88						
35							89						
36							90						
37							91						
38							92						
39							93						
40							94						
41							95						
42							96						
43							97

44							98						
45							99						
46							100						
47							101						
48							102						
49							103						
50							104						
51							105						
52							106						
53							107						
54							108
