외관조사망도 번호
B23_죽산교_123(73k959~73k966)

호남고속선 죽산교_123(73.959~73.966km, S25-2)

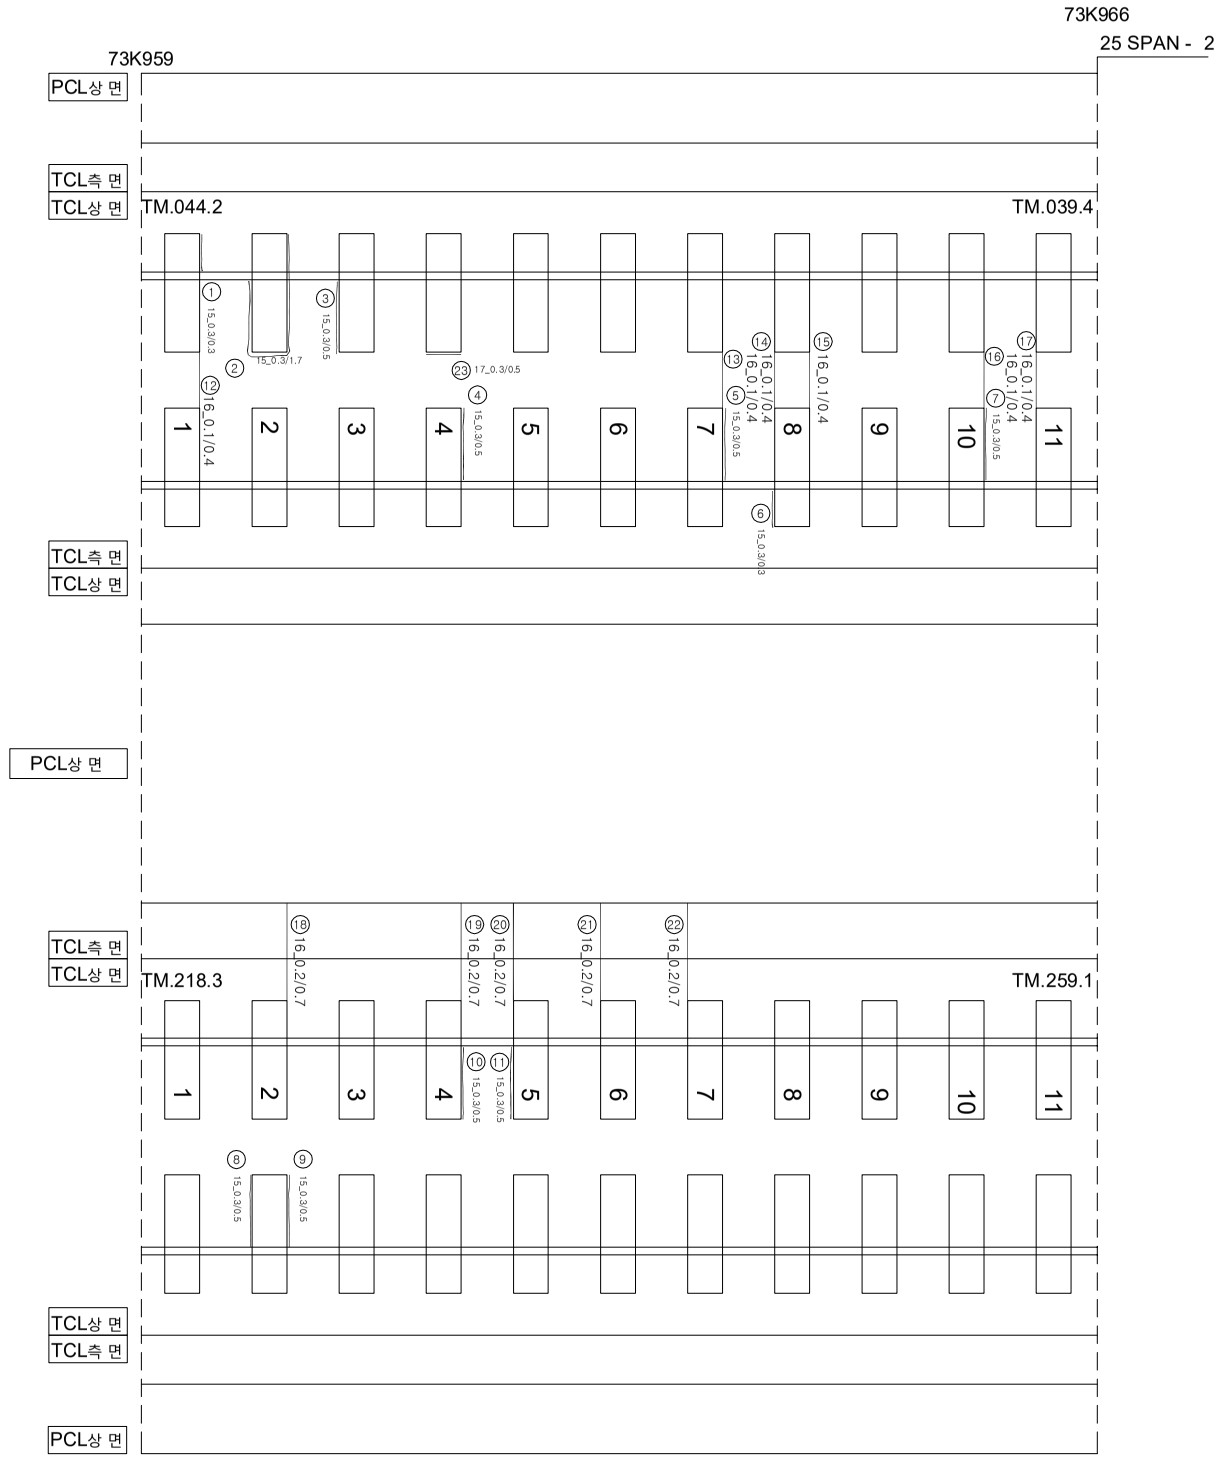
연번	손상	폭		연장		비고	연번	손상	폭		연장		비고
1	경계부 균열	0.3	㎜	0.3	m		55						
2	경계부 균열	0.3	㎜	1.7	m		56						
3	경계부 균열	0.3	㎜	0.5	m		57						
4	경계부 균열	0.3	㎜	0.5	m		58						
5	경계부 균열	0.3	㎜	0.5	m		59						
6	경계부 균열	0.3	㎜	0.3	m		60						
7	경계부 균열	0.3	㎜	0.5	m		61						
8	경계부 균열	0.3	㎜	0.5	m		62						
9	경계부 균열	0.3	㎜	0.5	m		63						
10	경계부 균열	0.3	㎜	0.5	m		64						
11	경계부 균열	0.3	㎜	0.5	m		65						
12	균열	0.1	㎜	0.4	m		66						
13	균열	0.1	㎜	0.4	m		67						
14	균열	0.1	㎜	0.4	m		68						
15	균열	0.1	㎜	0.4	m		69						
16	균열	0.1	㎜	0.4	m		70						
17	균열	0.1	㎜	0.4	m		71						
18	균열	0.2	㎜	0.7	m		72						
19	균열	0.2	㎜	0.7	m		73						
20	균열	0.2	㎜	0.7	m		74						
21	균열	0.2	㎜	0.7	m		75						
22	균열	0.2	㎜	0.7	m		76						
23	경계부 균열	0.3	㎜	0.5	m	신 규	77						
24							78						
25							79						
26							80						
27							81						
28							82						
29							83						
30							84						
31							85						
32							86						
33							87						
34							88						
35							89						
36							90

37							91						
38							92						
39							93						
40							94						
41							95						
42							96						
43							97						
44							98						
45							99						
46							100						
47							101						
48							102						
49							103						
50							104						
51							105						
52							106						
53							107						
54							108
