외관조사망도 번호
B23_죽산교_124(73k966~73k973)

호남고속선 죽산교_124(73.966~73.973km, S25-3)

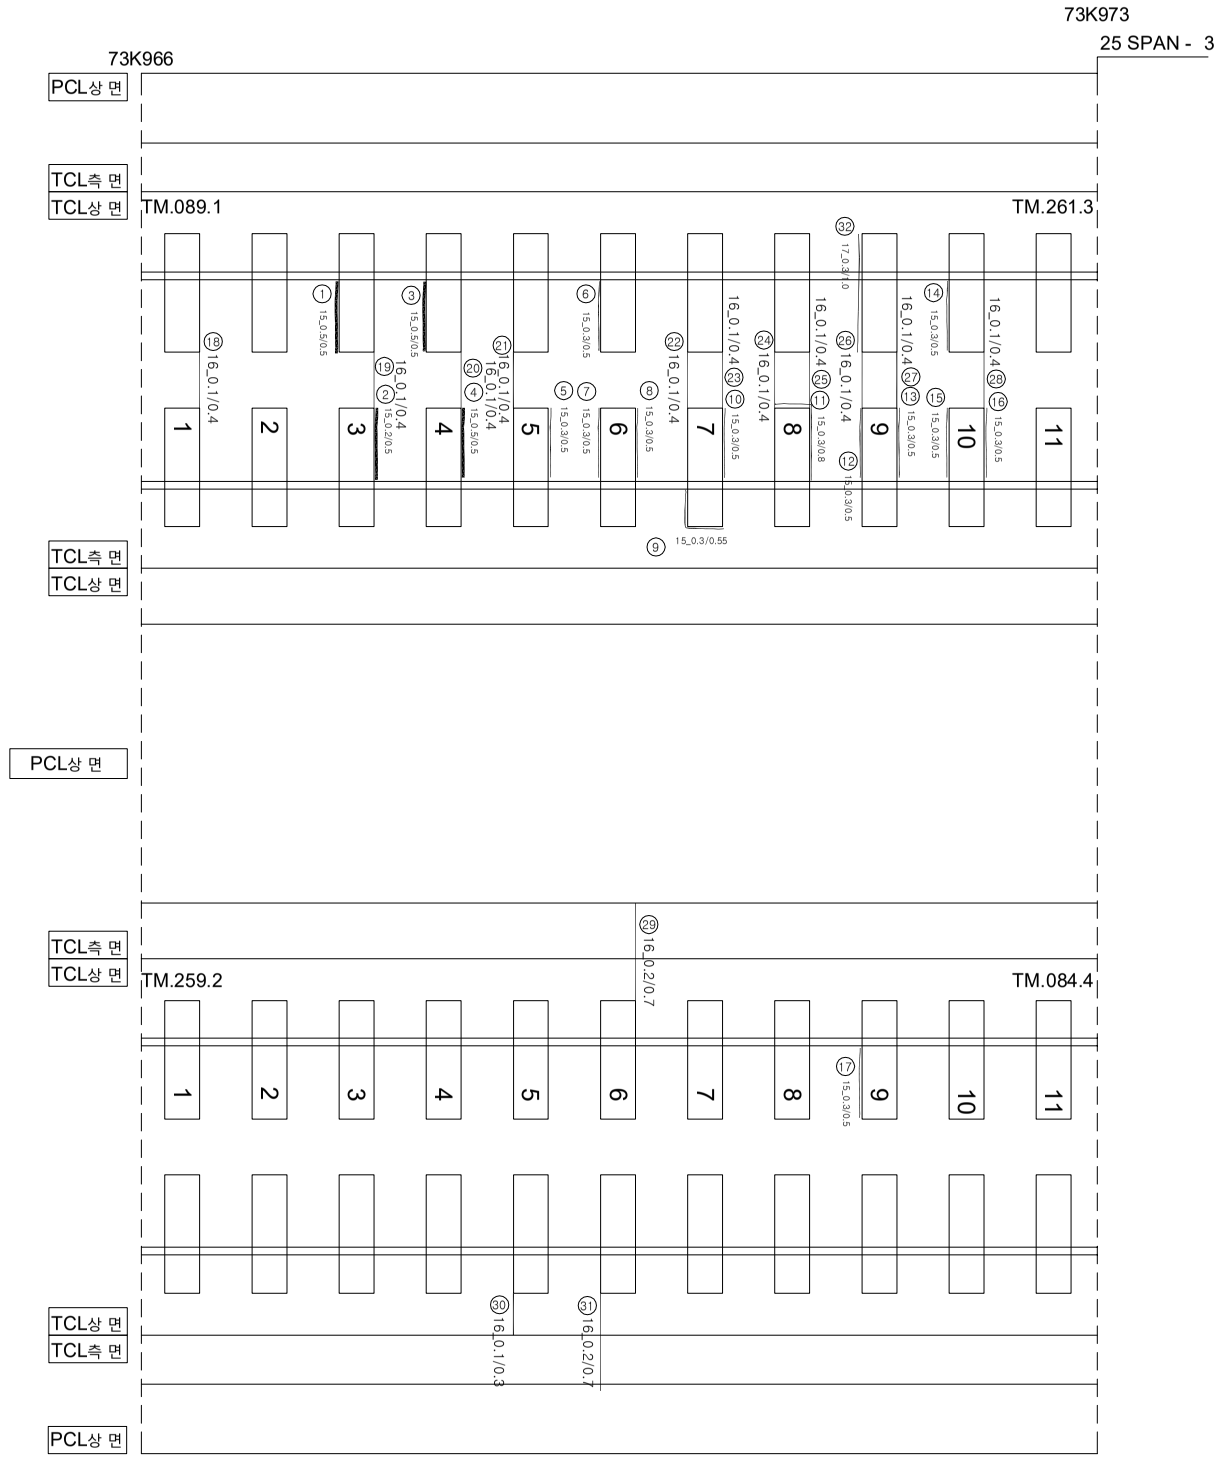
연번	손상	폭		연장		비고	연번	손상	폭		연장		비고
1	경계부 균열	0.5	㎜	0.5	m		55						
2	경계부 균열	0.2	㎜	0.5	m	폭감소	56						
3	경계부 균열	0.5	㎜	0.5	m		57						
4	경계부 균열	0.5	㎜	0.5	m		58						
5	경계부 균열	0.3	㎜	0.5	m		59						
6	경계부 균열	0.3	㎜	0.5	m		60						
7	경계부 균열	0.3	㎜	0.5	m		61						
8	경계부 균열	0.3	㎜	0.5	m		62						
9	경계부 균열	0.3	㎜	0.55	m		63						
10	경계부 균열	0.3	㎜	0.5	m		64						
11	경계부 균열	0.3	㎜	0.8	m		65						
12	경계부 균열	0.3	㎜	0.5	m		66						
13	경계부 균열	0.3	㎜	0.5	m		67						
14	경계부 균열	0.3	㎜	0.5	m		68						
15	경계부 균열	0.3	㎜	0.5	m		69						
16	경계부 균열	0.3	㎜	0.5	m		70						
17	경계부 균열	0.3	㎜	0.5	m		71						
18	균열	0.1	㎜	0.4	m		72						
19	균열	0.1	㎜	0.4	m		73						
20	균열	0.1	㎜	0.4	m		74						
21	균열	0.1	㎜	0.4	m		75						
22	균열	0.1	㎜	0.4	m		76						
23	균열	0.1	㎜	0.4	m		77						
24	균열	0.1	㎜	0.4	m		78						
25	균열	0.1	㎜	0.4	m		79						
26	균열	0.1	㎜	0.4	m		80						
27	균열	0.1	㎜	0.4	m		81						
28	균열	0.1	㎜	0.4	m		82						
29	균열	0.2	㎜	0.7	m		83						
30	균열	0.1	㎜	0.3	m		84

31	균열	0.2	㎜	0.7	m		85						
32	경계부 균열	0.3	㎜	1.0	m	신 규	86						
33							87						
34							88						
35							89						
36							90						
37							91						
38							92						
39							93						
40							94						
41							95						
42							96						
43							97						
44							98						
45							99						
46							100						
47							101						
48							102						
49							103						
50							104						
51							105						
52							106						
53							107						
54							108
