외관조사망도 번호
B23_죽산교_132(74k017~74k024)

호남고속선 죽산교_132(74.017~74.024km, S27-1)

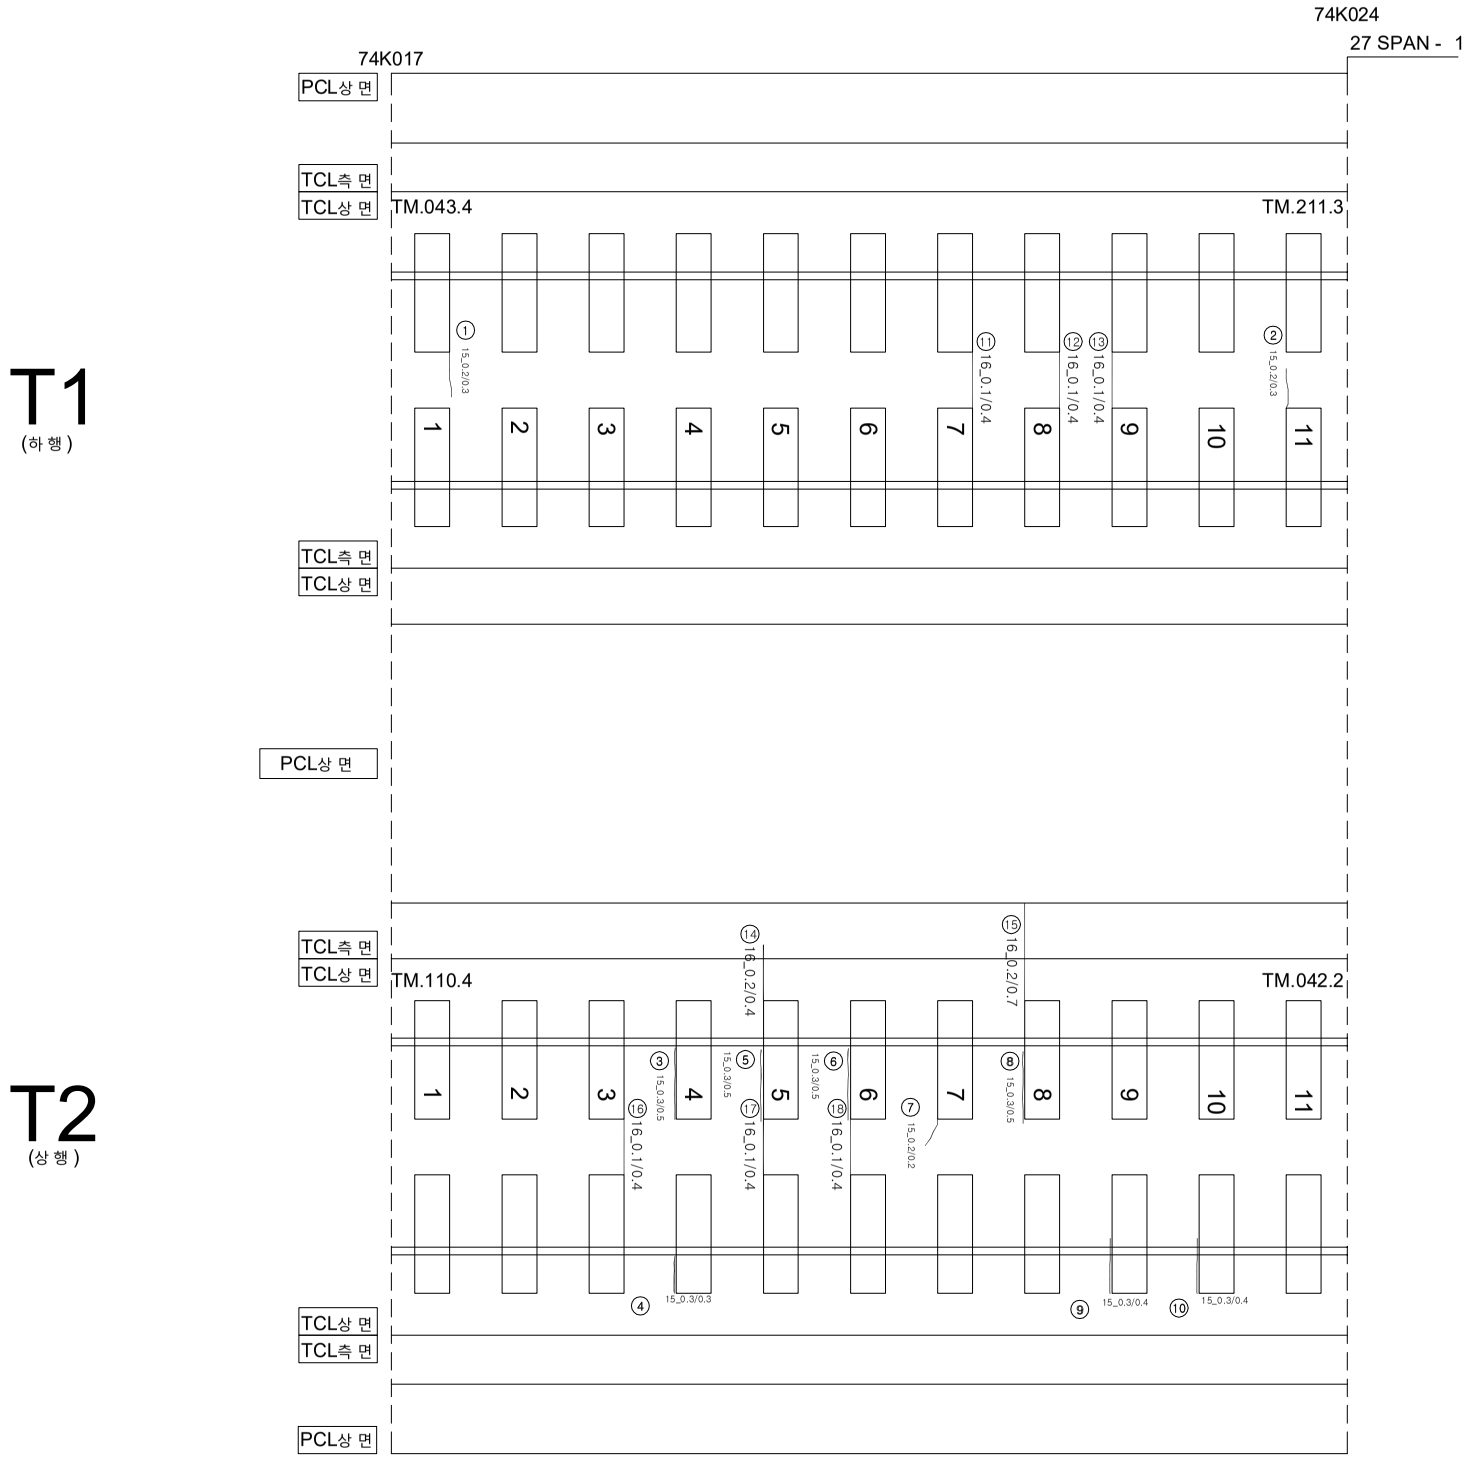
연번	손상	폭		연장		비고	연번	손상	폭		연장		비고
1	균열	0.2	㎜	0.3	m		55						
2	균열	0.2	㎜	0.3	m		56						
3	경계부 균열	0.3	㎜	0.5	m		57						
4	경계부 균열	0.3	㎜	0.3	m		58						
5	경계부 균열	0.3	㎜	0.5	m		59						
6	경계부 균열	0.3	㎜	0.5	m		60						
7	균열	0.2	㎜	0.2	m		61						
8	경계부 균열	0.3	㎜	0.5	m		62						
9	경계부 균열	0.3	㎜	0.4	m		63						
10	경계부 균열	0.3	㎜	0.4	m		64						
11	균열	0.1	㎜	0.4	m		65						
12	균열	0.1	㎜	0.4	m		66						
13	균열	0.1	㎜	0.4	m		67						
14	균열	0.2	㎜	0.4	m		68						
15	균열	0.2	㎜	0.7	m		69						
16	균열	0.1	㎜	0.4	m		70						
17	균열	0.1	㎜	0.4	m		71						
18	균열	0.1	㎜	0.4	m		72						
19							73						
20							74						
21							75						
22							76						
23							77						
24							78						
25							79						
26							80						
27							81						
28							82						
29							83						
30							84						
31							85						
32							86						
33							87						
34							88						
35							89						
36							90						
37							91						
38							92						
39							93						
40							94

41							95						
42							96						
43							97						
44							98						
45							99						
46							100						
47							101						
48							102						
49							103						
50							104						
51							105						
52							106						
53							107						
54							108
