| 외관조사망도 번호 |
| B23_죽산교_136(74k045~74k052) |

# 호남고속선 죽산교_136(74.045~74.052km, S27-5)

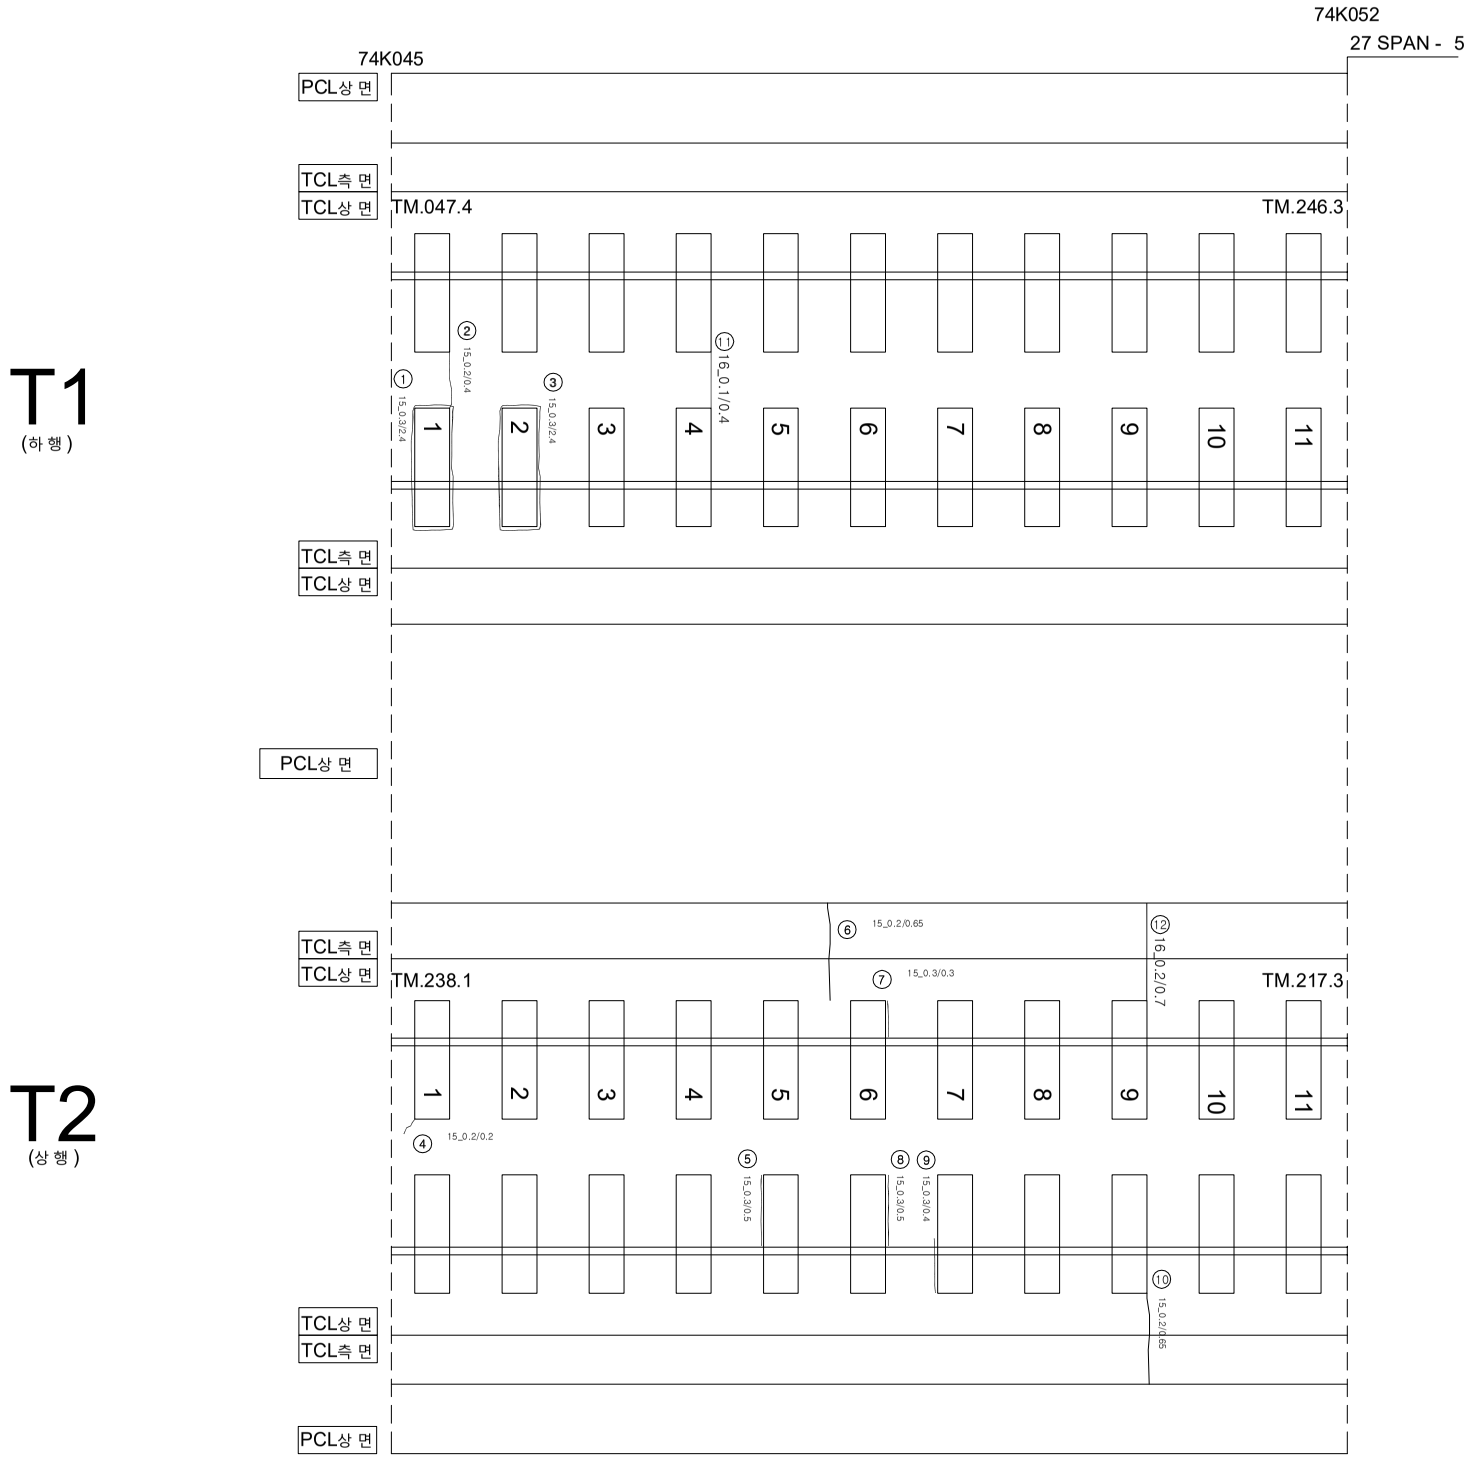
| 연번 | 손상 | 폭 | | 연장 | | 비고 | 연번 | 손상 | 폭 | | 연장 | | 비고 |
|---|---|---|---|---|---|---|---|---|---|---|---|---|---|
| 1 | 경계부 균열 | 0.3 | ㎜ | 2.4 | m | | 55 | | | | | | |
| 2 | 균열 | 0.2 | ㎜ | 0.4 | m | | 56 | | | | | | |
| 3 | 경계부 균열 | 0.3 | ㎜ | 2.4 | m | | 57 | | | | | | |
| 4 | 균열 | 0.2 | ㎜ | 0.2 | m | | 58 | | | | | | |
| 5 | 경계부 균열 | 0.3 | ㎜ | 0.5 | m | | 59 | | | | | | |
| 6 | 균열 | 0.2 | ㎜ | 0.65 | m | | 60 | | | | | | |
| 7 | 경계부 균열 | 0.3 | ㎜ | 0.3 | m | | 61 | | | | | | |
| 8 | 경계부 균열 | 0.3 | ㎜ | 0.5 | m | | 62 | | | | | | |
| 9 | 경계부 균열 | 0.3 | ㎜ | 0.4 | m | | 63 | | | | | | |
| 10 | 균열 | 0.2 | ㎜ | 0.65 | m | | 64 | | | | | | |
| 11 | 균열 | 0.1 | ㎜ | 0.4 | m | | 65 | | | | | | |
| 12 | 균열 | 0.2 | ㎜ | 0.7 | m | | 66 | | | | | | |
