외관조사망도 번호
B23_죽산교_137(74k052~74k059)

호남고속선 죽산교_137(74.052~74.059km, S28-1)

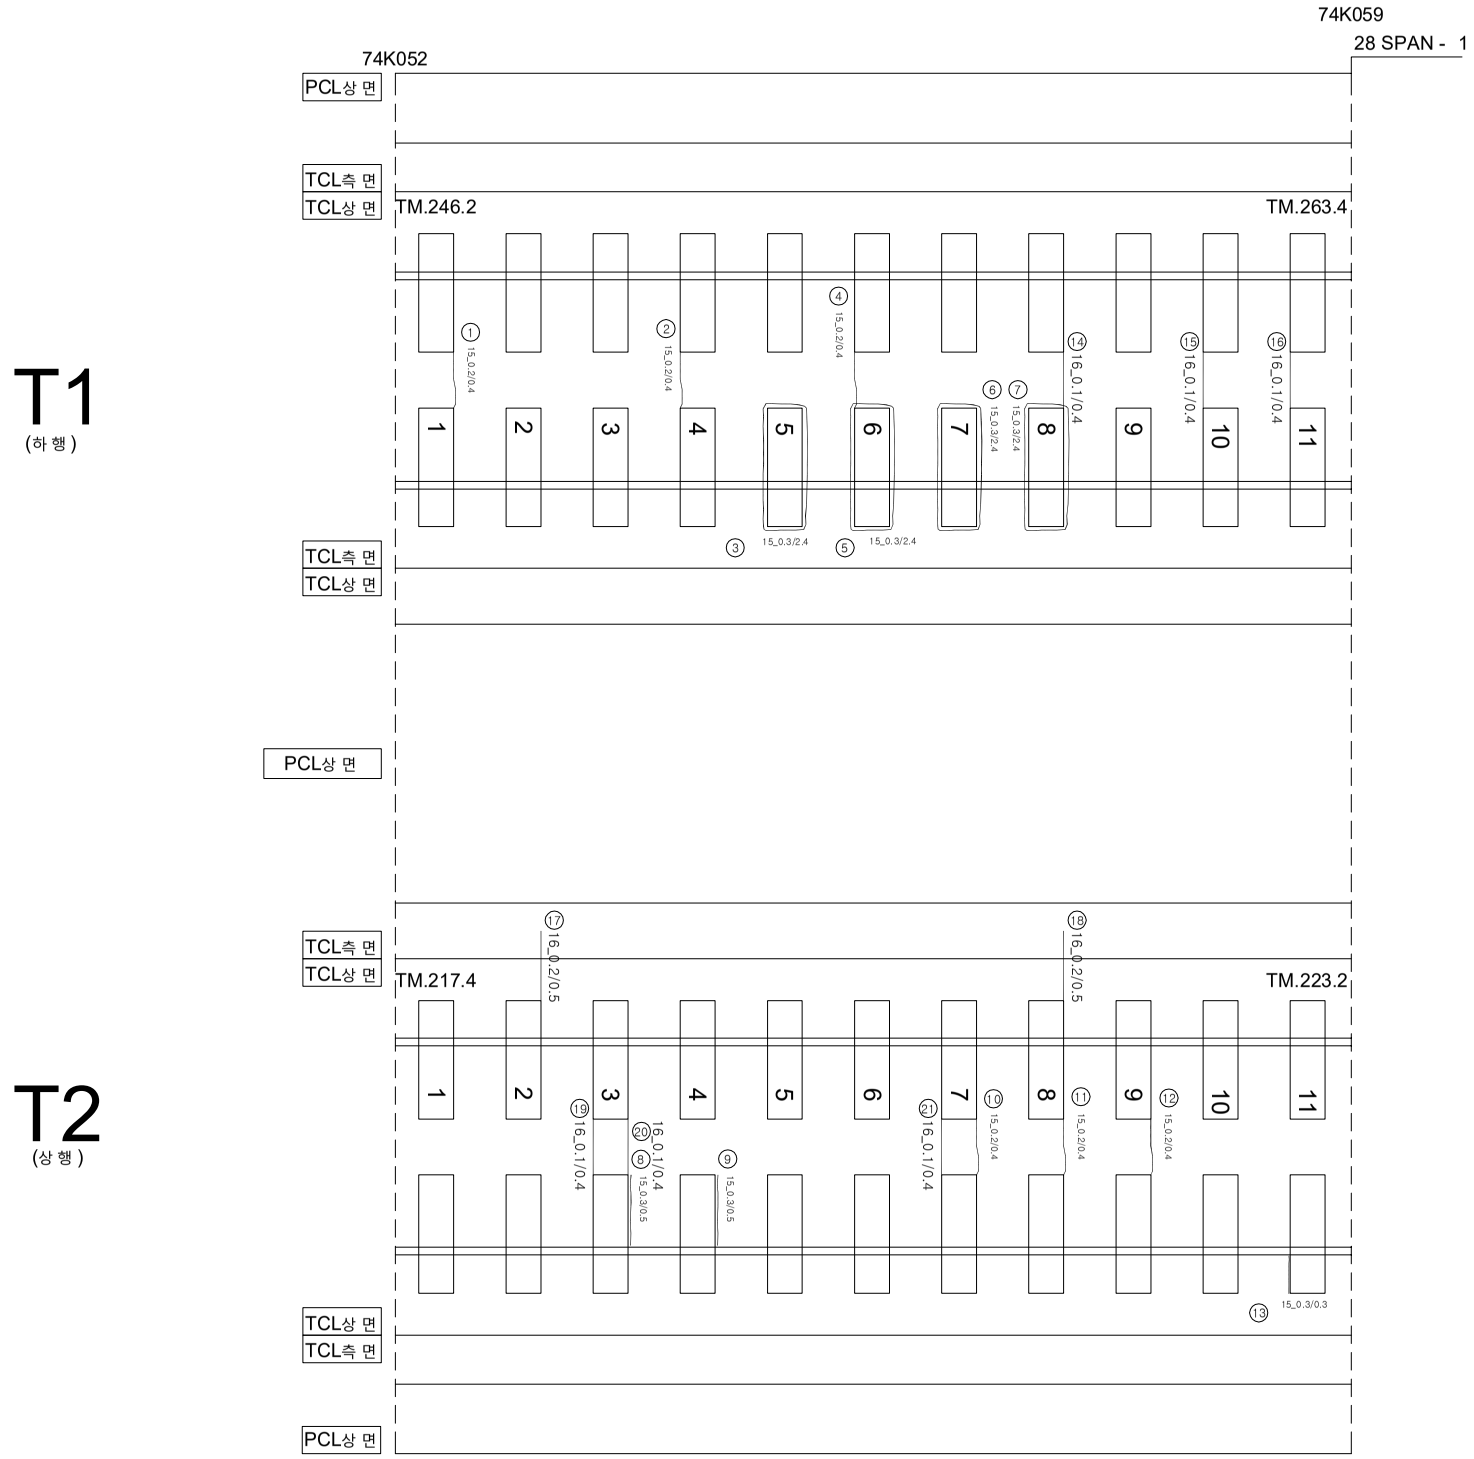
연번	손상	폭		연장		비고	연번	손상	폭		연장		비고
1	균열	0.2	㎜	0.4	m		55						
2	균열	0.2	㎜	0.4	m		56						
3	경계부 균열	0.3	㎜	2.4	m		57						
4	균열	0.2	㎜	0.4	m		58						
5	경계부 균열	0.3	㎜	2.4	m		59						
6	경계부 균열	0.3	㎜	2.4	m		60						
7	경계부 균열	0.3	㎜	2.4	m		61						
8	경계부 균열	0.3	㎜	0.5	m		62						
9	경계부 균열	0.3	㎜	0.5	m		63						
10	균열	0.2	㎜	0.4	m		64						
11	균열	0.2	㎜	0.4	m		65						
12	균열	0.2	㎜	0.4	m		66						
13	경계부 균열	0.3	㎜	0.3	m		67						
14	균열	0.1	㎜	0.4	m		68						
15	균열	0.1	㎜	0.4	m		69						
16	균열	0.1	㎜	0.4	m		70						
17	균열	0.2	㎜	0.5	m		71						
18	균열	0.2	㎜	0.5	m		72						
19	균열	0.1	㎜	0.4	m		73						
20	균열	0.1	㎜	0.4	m		74						
21	균열	0.1	㎜	0.4	m		75						
22							76						
23							77						
24							78						
25							79						
26							80						
27							81						
28							82						
29							83						
30							84						
31							85						
32							86						
33							87						
34							88						
35							89						
36							90						
37							91						
38							92

39							93						
40							94						
41							95						
42							96						
43							97						
44							98						
45							99						
46							100						
47							101						
48							102						
49							103						
50							104						
51							105						
52							106						
53							107						
54							108
