외관조사망도 번호
B23_죽산교_138(74k059~74k066)

호남고속선 죽산교_138(74.059~74.066km, S28-2)

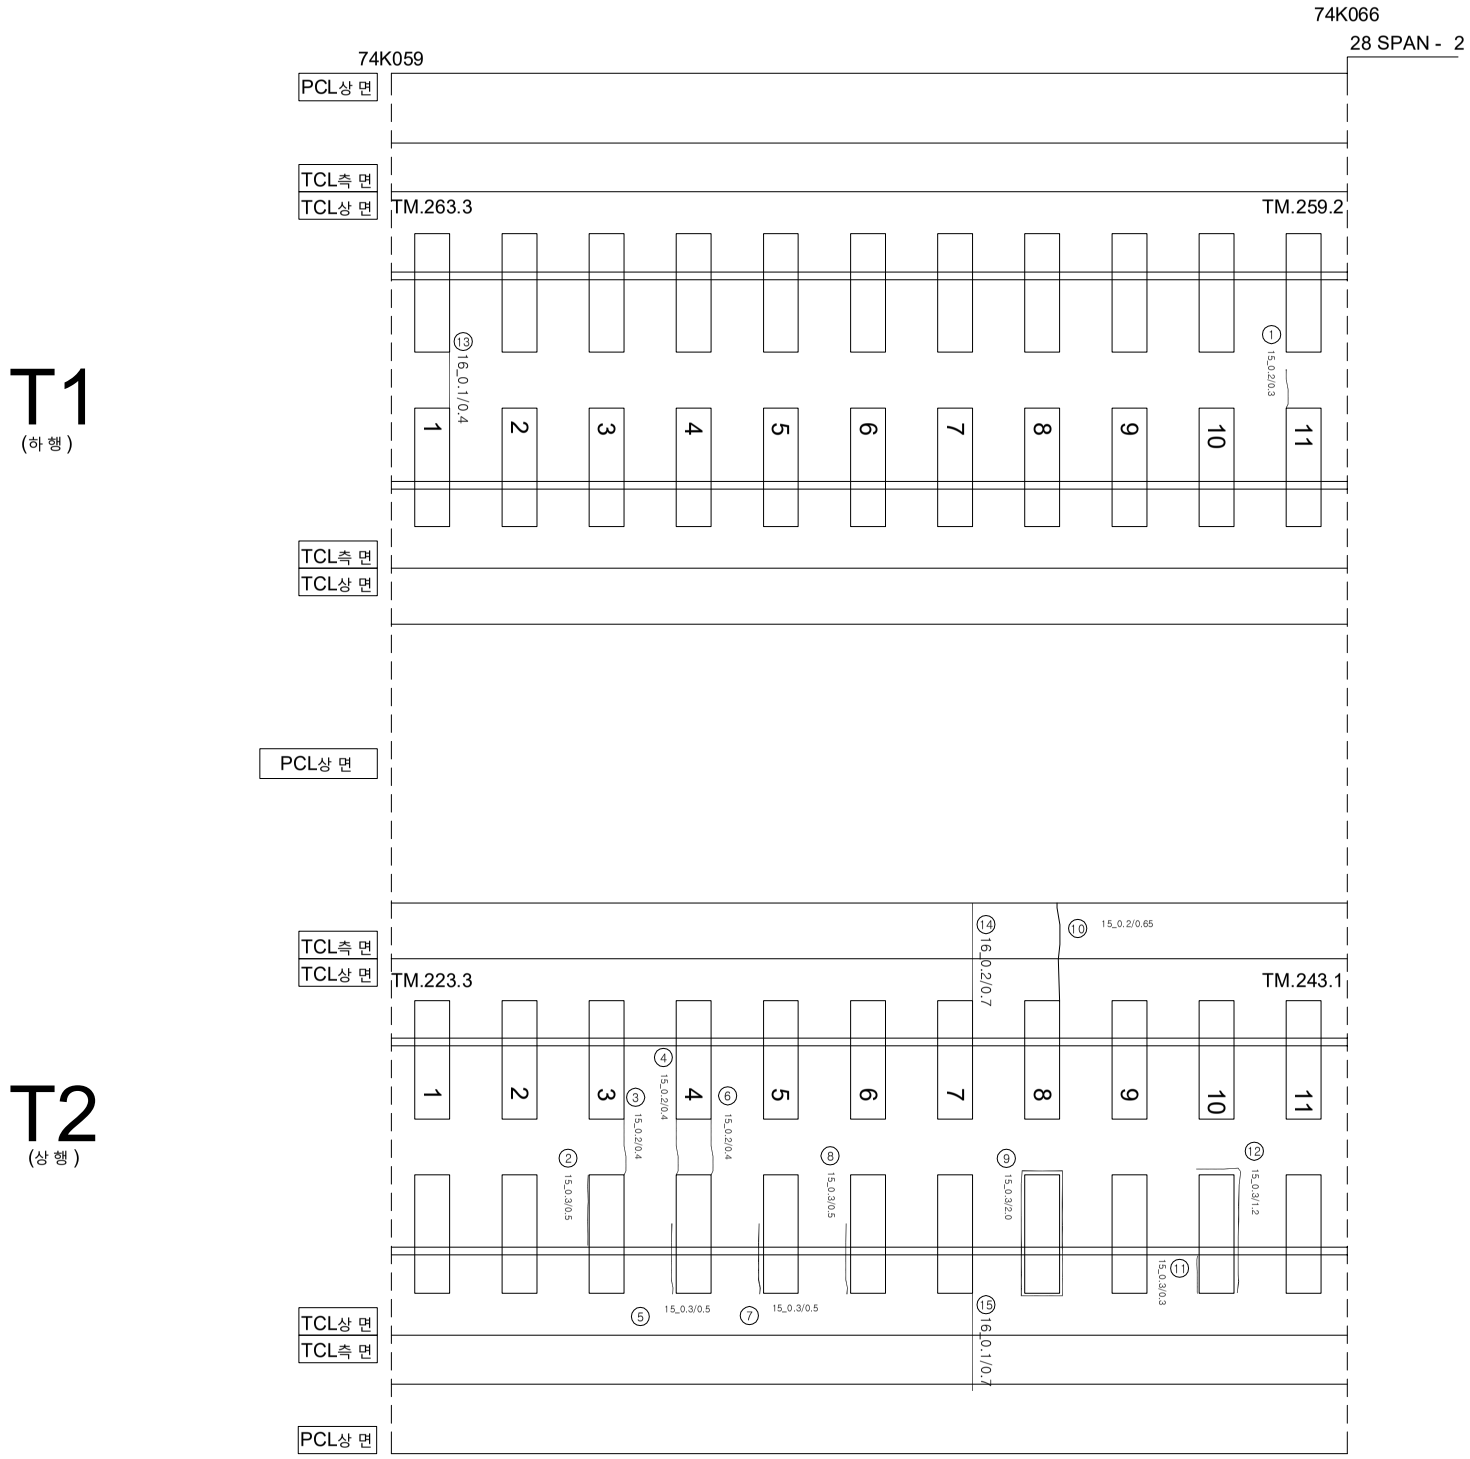
연번	손상	폭		연장		비고	연번	손상	폭		연장		비고
1	균열	0.2	㎜	0.3	m		55						
2	경계부 균열	0.3	㎜	0.5	m		56						
3	균열	0.2	㎜	0.4	m		57						
4	균열	0.2	㎜	0.4	m		58						
5	경계부 균열	0.3	㎜	0.5	m		59						
6	균열	0.2	㎜	0.4	m		60						
7	경계부 균열	0.3	㎜	0.5	m		61						
8	경계부 균열	0.3	㎜	0.5	m		62						
9	경계부 균열	0.3	㎜	2.0	m	폭증가	63						
10	균열	0.2	㎜	0.65	m		64						
11	경계부 균열	0.3	㎜	0.3	m		65						
12	경계부 균열	0.3	㎜	1.2	m		66						
13	균열	0.1	㎜	0.4	m		67						
14	균열	0.2	㎜	0.7	m		68						
15	균열	0.1	㎜	0.7	m		69						
16							70						
17							71						
18							72						
19							73						
20							74						
21							75						
22							76						
23							77						
24							78						
25							79						
26							80						
27							81						
28							82						
29							83						
30							84						
31							85						
32							86						
33							87						
34							88						
35							89						
36							90						
37							91						
38							92						
39							93						
40							94						
41							95
