외관조사망도 번호
B23_죽산교_164(74k219~74k225)

호남고속선 죽산교_164(74.219~74.225km, S33-3)

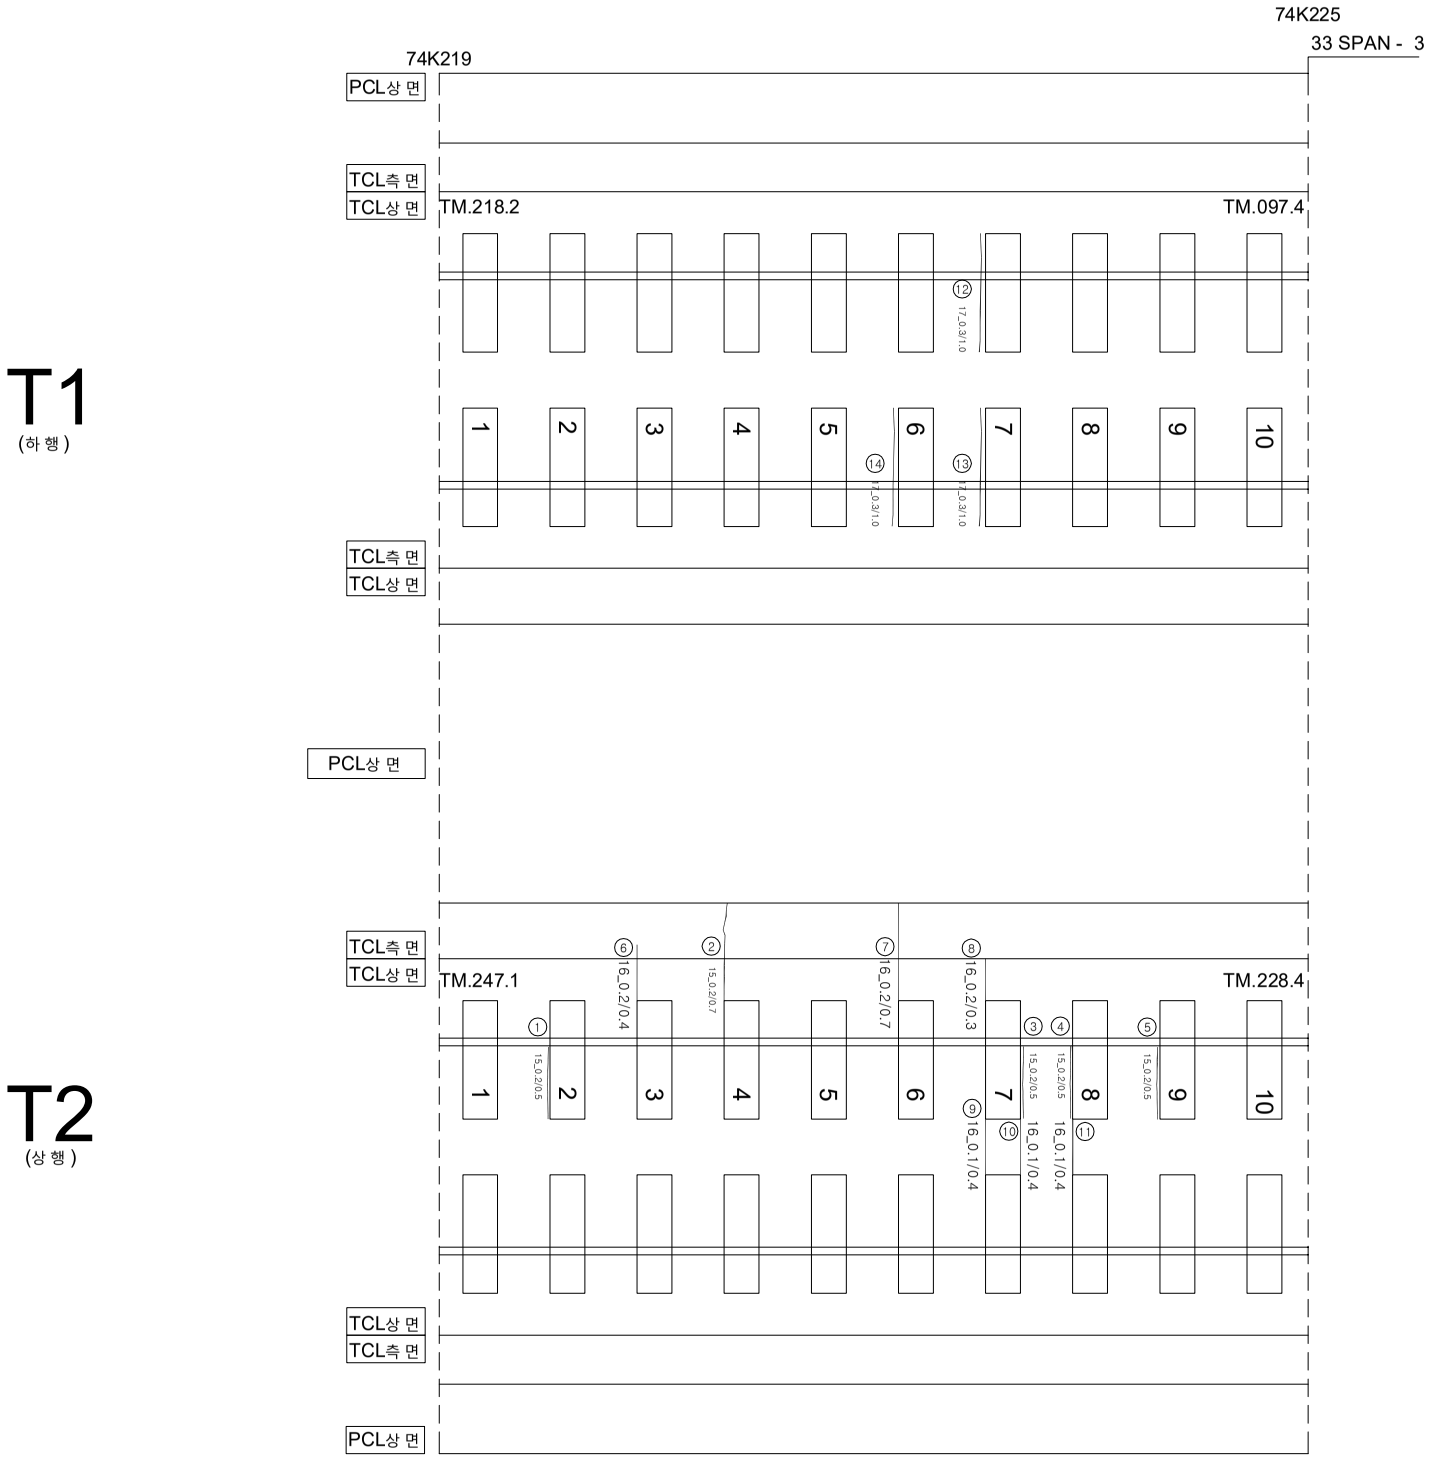
연번	손상	폭		연장		비고	연번	손상	폭		연장		비고
1	경계부 균열	0.2	㎜	0.5	m		55						
2	균열	0.2	㎜	0.7	m		56						
3	경계부 균열	0.2	㎜	0.5	m		57						
4	경계부 균열	0.2	㎜	0.5	m		58						
5	경계부 균열	0.2	㎜	0.5	m		59						
6	균열	0.2	㎜	0.4	m		60						
7	균열	0.2	㎜	0.7	m		61						
8	균열	0.2	㎜	0.3	m		62						
9	균열	0.1	㎜	0.4	m		63						
10	균열	0.1	㎜	0.4	m		64						
11	균열	0.1	㎜	0.4	m		65						
12	경계부 균열	0.3	㎜	1.0	m	신 규	66						
13	경계부 균열	0.3	㎜	1.0	m	신 규	67						
14	경계부 균열	0.3	㎜	1.0	m	신 규	68						
15							69						
16							70						
17							71						
18							72						
19							73						
20							74						
21							75						
22							76						
23							77						
24							78						
25							79						
26							80						
27							81						
28							82						
29							83						
30							84						
31							85						
32							86						
33							87						
34							88						
35							89						
36							90						
37							91						
38							92						
39							93						
40							94						
41							95						
42							96

43							97						
44							98						
45							99						
46							100						
47							101						
48							102						
49							103						
50							104						
51							105						
52							106						
53							107						
54							108
