호남고속선 죽산교_198(74.454~74.461km, S40-2)

외관조사망도 번호
B23_죽산교_198(74k454~74k461)

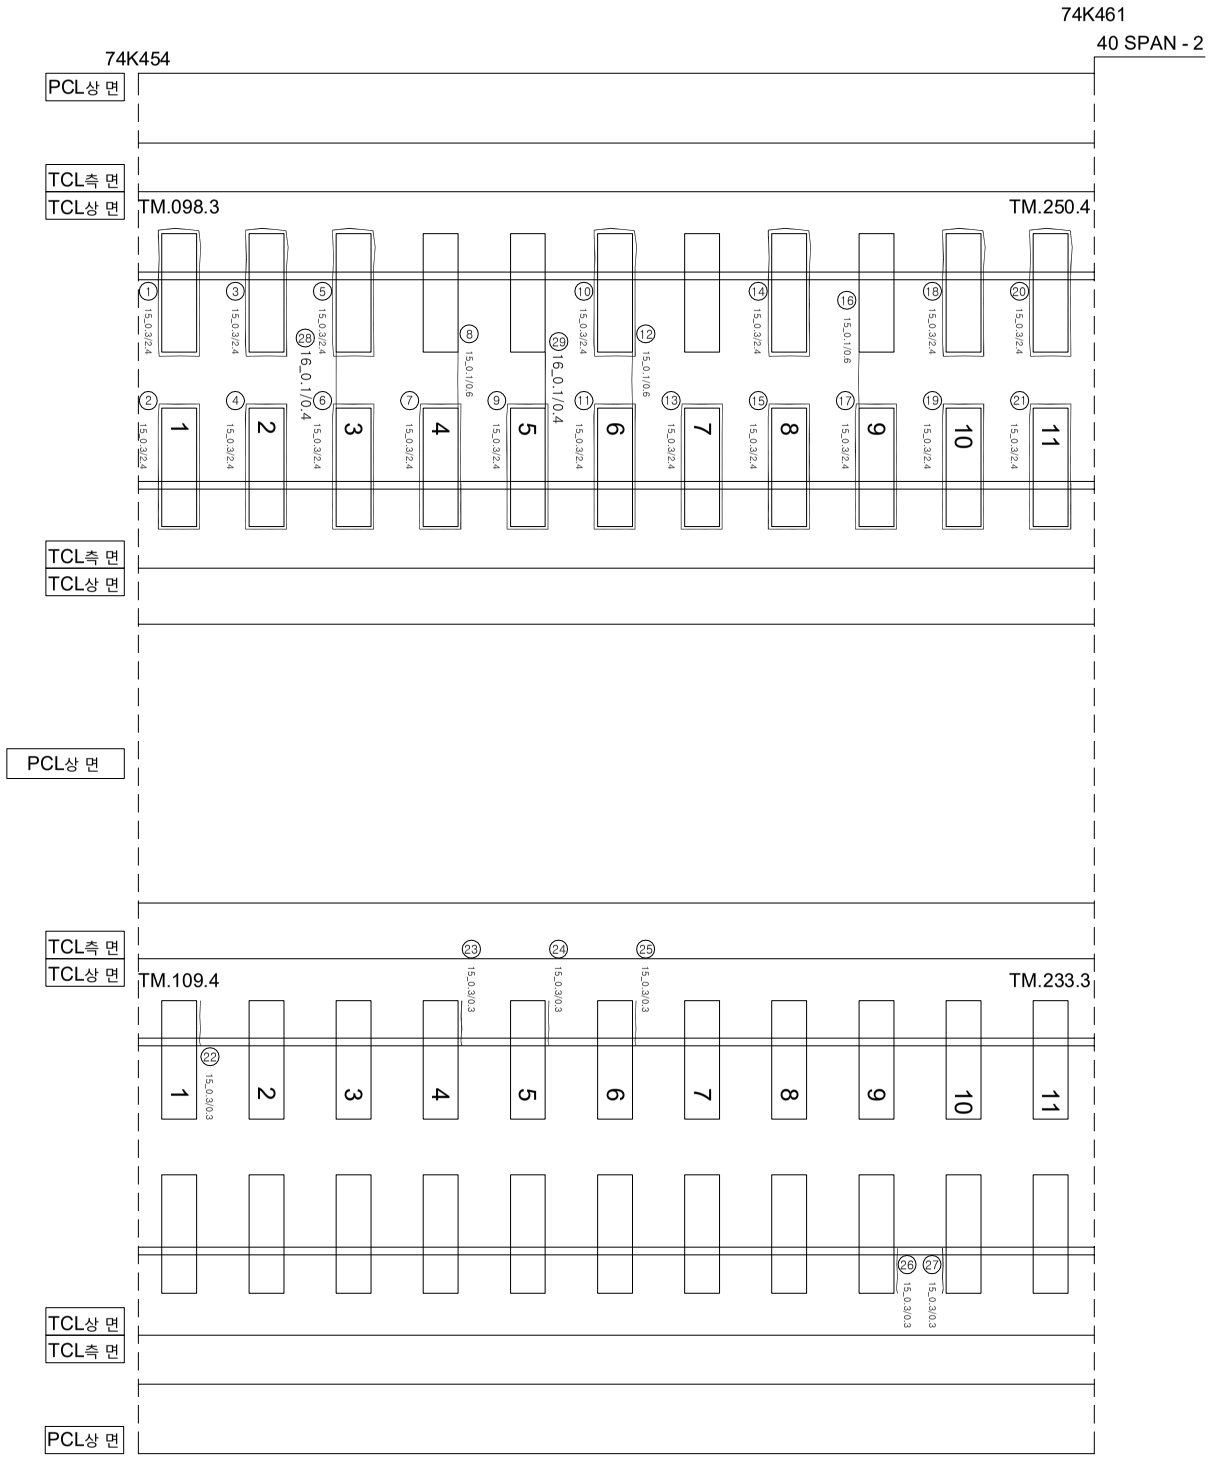
연번	손상	폭		연장		비고	연번	손상	폭		연장		비고
1	경계부 균열	0.3	㎜	2.4	m		55						
2	경계부 균열	0.3	㎜	2.4	m		56						
3	경계부 균열	0.3	㎜	2.4	m		57						
4	경계부 균열	0.3	㎜	2.4	m		58						
5	경계부 균열	0.3	㎜	2.4	m		59						
6	경계부 균열	0.3	㎜	2.4	m		60						
7	경계부 균열	0.3	㎜	2.4	m		61						
8	균열	0.1	㎜	0.6	m		62						
9	경계부 균열	0.3	㎜	2.4	m		63						
10	경계부 균열	0.3	㎜	2.4	m		64						
11	경계부 균열	0.3	㎜	2.4	m		65						
12	균열	0.1	㎜	0.6	m		66						
13	경계부 균열	0.3	㎜	2.4	m		67						
14	경계부 균열	0.3	㎜	2.4	m		68						
15	경계부 균열	0.3	㎜	2.4	m		69						
16	균열	0.1	㎜	0.6	m		70						
17	경계부 균열	0.3	㎜	2.4	m		71						
18	경계부 균열	0.3	㎜	2.4	m		72						
19	경계부 균열	0.3	㎜	2.4	m		73						
20	경계부 균열	0.3	㎜	2.4	m		74						
21	경계부 균열	0.3	㎜	2.4	m		75						
22	경계부 균열	0.3	㎜	0.3	m		76						
23	경계부 균열	0.3	㎜	0.3	m		77						
24	경계부 균열	0.3	㎜	0.3	m		78						
25	경계부 균열	0.3	㎜	0.3	m		79						
26	경계부 균열	0.3	㎜	0.3	m		80						
27	경계부 균열	0.3	㎜	0.3	m		81						
28	균열	0.1	㎜	0.4	m		82						
29	균열	0.1	㎜	0.4	m		83
