호남고속선 죽산교_256(74.841~74.848km, S51-5)

외관조사망도 번호
B23_죽산교_256(74k841~74k848)

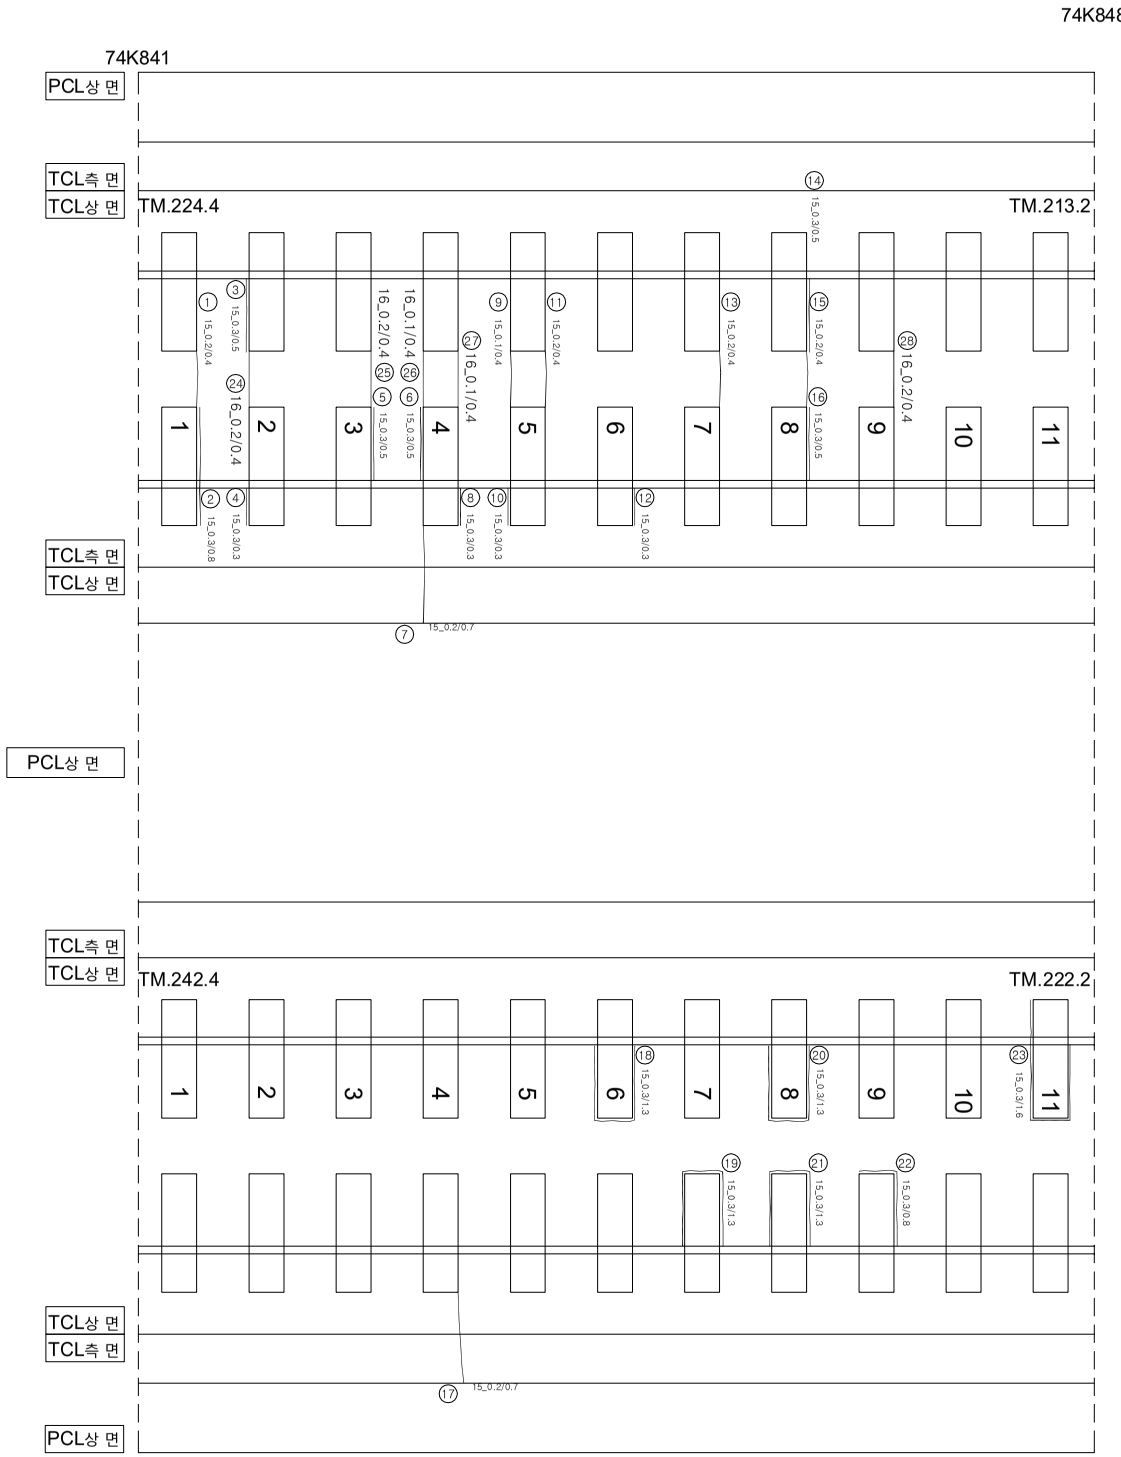
연번	손상	폭		연장		비고	연번	손상	폭		연장		비고
1	균열	0.2	mm	0.4	m		55						
2	경계부 균열	0.3	mm	0.8	m		56						
3	경계부 균열	0.3	mm	0.5	m		57						
4	경계부 균열	0.3	mm	0.3	m		58						
5	경계부 균열	0.3	mm	0.5	m		59						
6	경계부 균열	0.3	mm	0.5	m		60						
7	균열	0.2	mm	0.7	m		61						
8	경계부 균열	0.3	mm	0.3	m		62						
9	균열	0.1	mm	0.4	m		63						
10	경계부 균열	0.3	mm	0.3	m		64						
11	균열	0.2	mm	0.4	m		65						
12	경계부 균열	0.3	mm	0.3	m		66						
13	균열	0.2	mm	0.4	m		67						
14	경계부 균열	0.3	mm	0.5	m		68						
15	균열	0.2	mm	0.4	m		69						
16	경계부 균열	0.3	mm	0.5	m		70						
17	균열	0.2	mm	0.7	m		71						
18	경계부 균열	0.3	mm	1.3	m		72						
19	경계부 균열	0.3	mm	1.3	m		73						
20	경계부 균열	0.3	mm	1.3	m		74						
21	경계부 균열	0.3	mm	1.3	m		75						
22	경계부 균열	0.3	mm	0.8	m		76						
23	경계부 균열	0.3	mm	1.6	m		77						
24	균열	0.2	mm	0.4	m		78						
25	균열	0.2	mm	0.4	m		79						
26	균열	0.1	mm	0.4	m		80						
27	균열	0.1	mm	0.4	m		81						
28	균열	0.2	mm	0.4	m		82						
29							83						
30							84
