외관조사망도 번호
B23_죽산교_328(75k318~75k325)

호남고속선 죽산교_326(75.318~75.325km, S65-5)

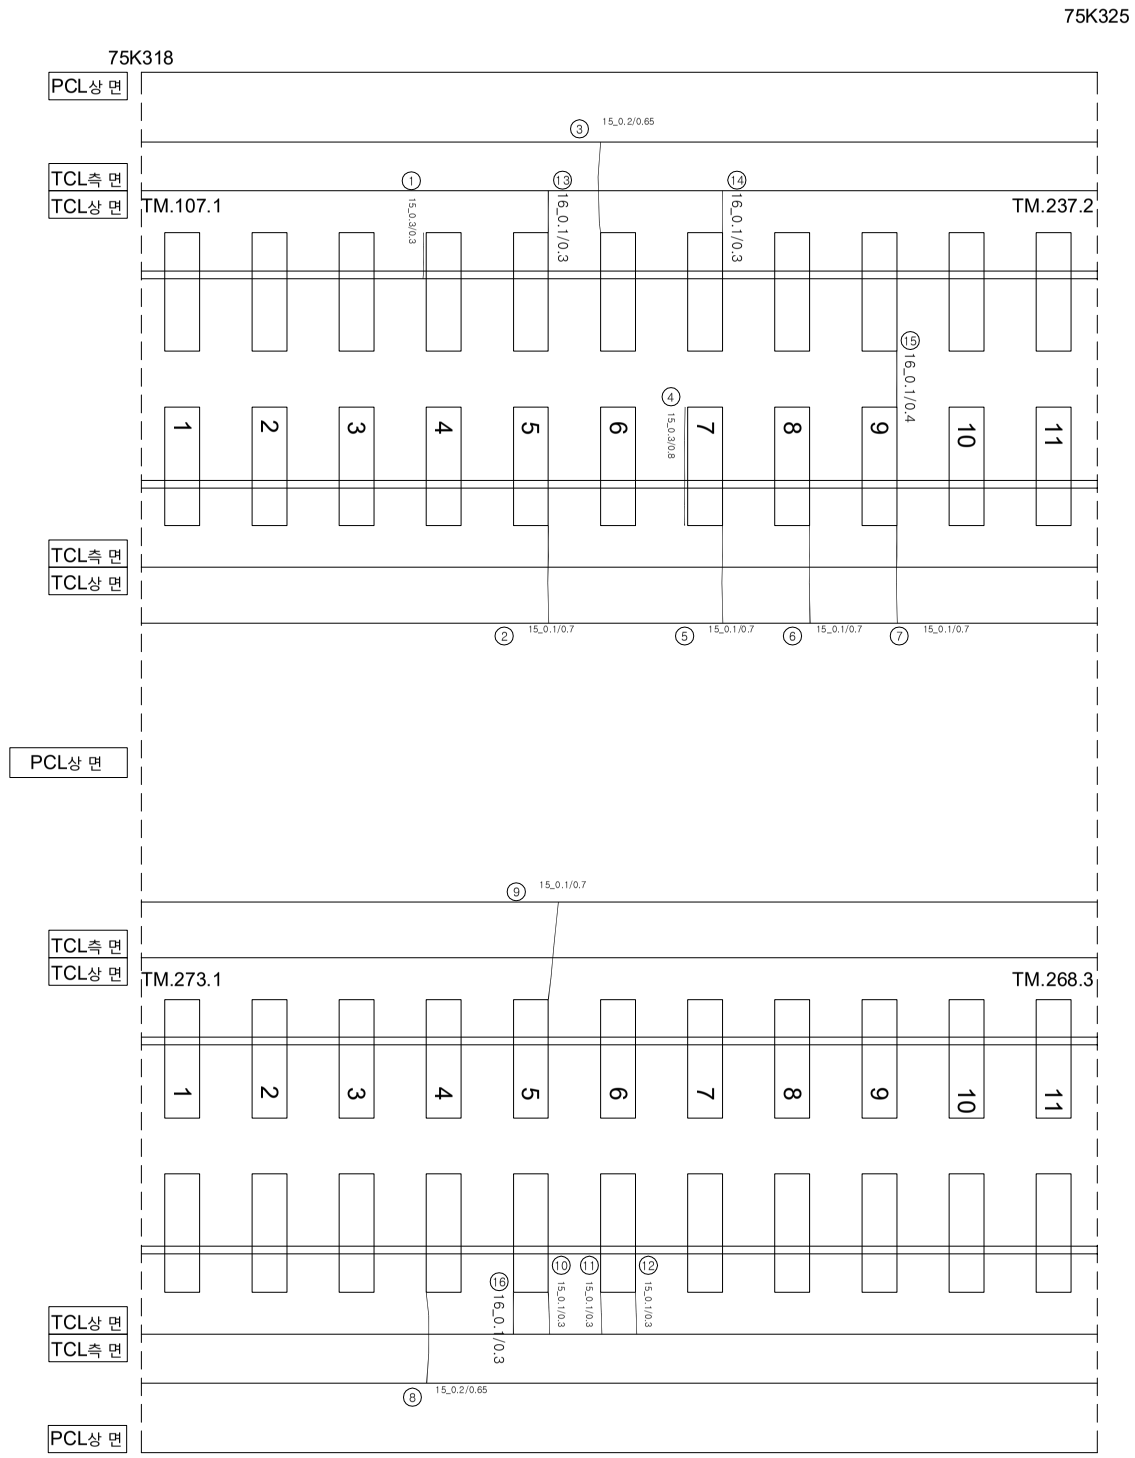
연번	손상	폭		연장		비고	연번	손상	폭		연장		비고
1	경계부 균열	0.3	㎜	0.3	m		55						
2	균열	0.1	㎜	0.7	m		56						
3	균열	0.2	㎜	0.65	m		57						
4	경계부 균열	0.3	㎜	0.8	m		58						
5	균열	0.1	㎜	0.7	m		59						
6	균열	0.1	㎜	0.7	m		60						
7	균열	0.1	㎜	0.7	m		61						
8	균열	0.2	㎜	0.65	m		62						
9	균열	0.1	㎜	0.7	m		63						
10	균열	0.1	㎜	0.3	m		64						
11	균열	0.1	㎜	0.3	m		65						
12	균열	0.1	㎜	0.3	m		66						
13	균열	0.1	㎜	0.3	m		67						
14	균열	0.1	㎜	0.3	m		68						
15	균열	0.1	㎜	0.4	m		69						
16	균열	0.1	㎜	0.3	m		70						
17							71						
18							72						
19							73						
20							74						
21							75						
22							76						
23							77						
24							78						
25							79						
26							80						
27							81						
28							82						
29							83						
30							84						
31							85						
32							86						
33							87						
34							88						
35							89						
36							90						
37							91						
38							92						
39							93						
40							94						
41							95						
42							96

43							97						
44							98						
45							99						
46							100						
47							101						
48							102						
49							103						
50							104						
51							105						
52							106						
53							107						
54							108
