외관조사망도 번호
B23_죽산교_343(75k423~75k430)

호남고속선 죽산교_341(75.423~75.430km, S68-5)

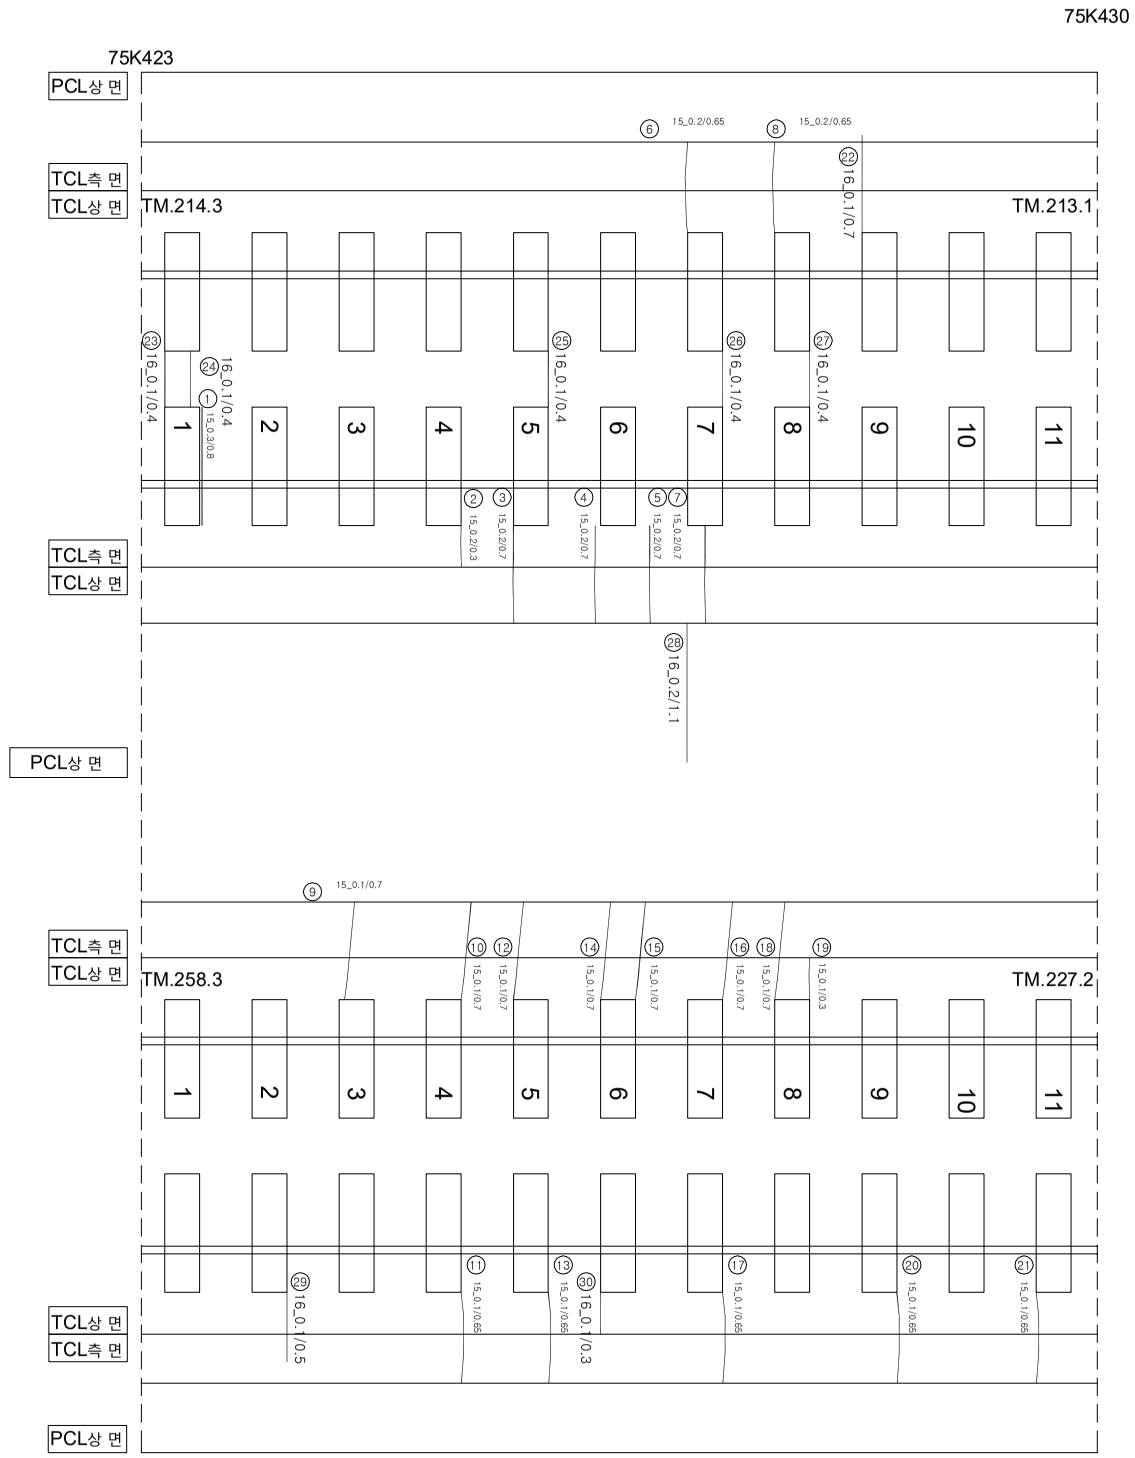
T1
(하행)

연번	손상	폭		연장		비고	연번	손상	폭		연장		비고
1	경계부 균열	0.3	㎜	0.8	m		55						
2	균열	0.2	㎜	0.3	m		56						
3	균열	0.2	㎜	0.7	m		57						
4	균열	0.2	㎜	0.7	m		58						
5	균열	0.2	㎜	0.7	m		59						
6	균열	0.2	㎜	0.65	m		60						
7	균열	0.2	㎜	0.7	m		61						
8	균열	0.2	㎜	0.65	m		62						
9	균열	0.1	㎜	0.7	m		63						
10	균열	0.1	㎜	0.7	m		64						
11	균열	0.1	㎜	0.65	m		65						
12	균열	0.1	㎜	0.7	m		66						
13	균열	0.1	㎜	0.65	m		67						
14	균열	0.1	㎜	0.7	m		68						
15	균열	0.1	㎜	0.7	m		69						
16	균열	0.1	㎜	0.7	m		70						
17	균열	0.1	㎜	0.65	m		71						
18	균열	0.1	㎜	0.7	m		72						
19	균열	0.1	㎜	0.3	m		73						
20	균열	0.1	㎜	0.65	m		74						
21	균열	0.1	㎜	0.65	m		75						
22	균열	0.1	㎜	0.7	m		76						
23	균열	0.1	㎜	0.4	m		77						
24	균열	0.1	㎜	0.4	m		78						
25	균열	0.1	㎜	0.4	m		79						
26	균열	0.1	㎜	0.4	m		80						
27	균열	0.1	㎜	0.4	m		81						
28	균열	0.2	㎜	1.1	m		82						
29	균열	0.1	㎜	0.5	m		83						
30	균열	0.1	㎜	0.3	m		84						
31							85						
32							86						
33							87						
34							88
