외관조사망도 번호
B24_중리교_26 (75.874~75.881)

호남고속선 중리교_26 (75.874~75.881km, S5-5)

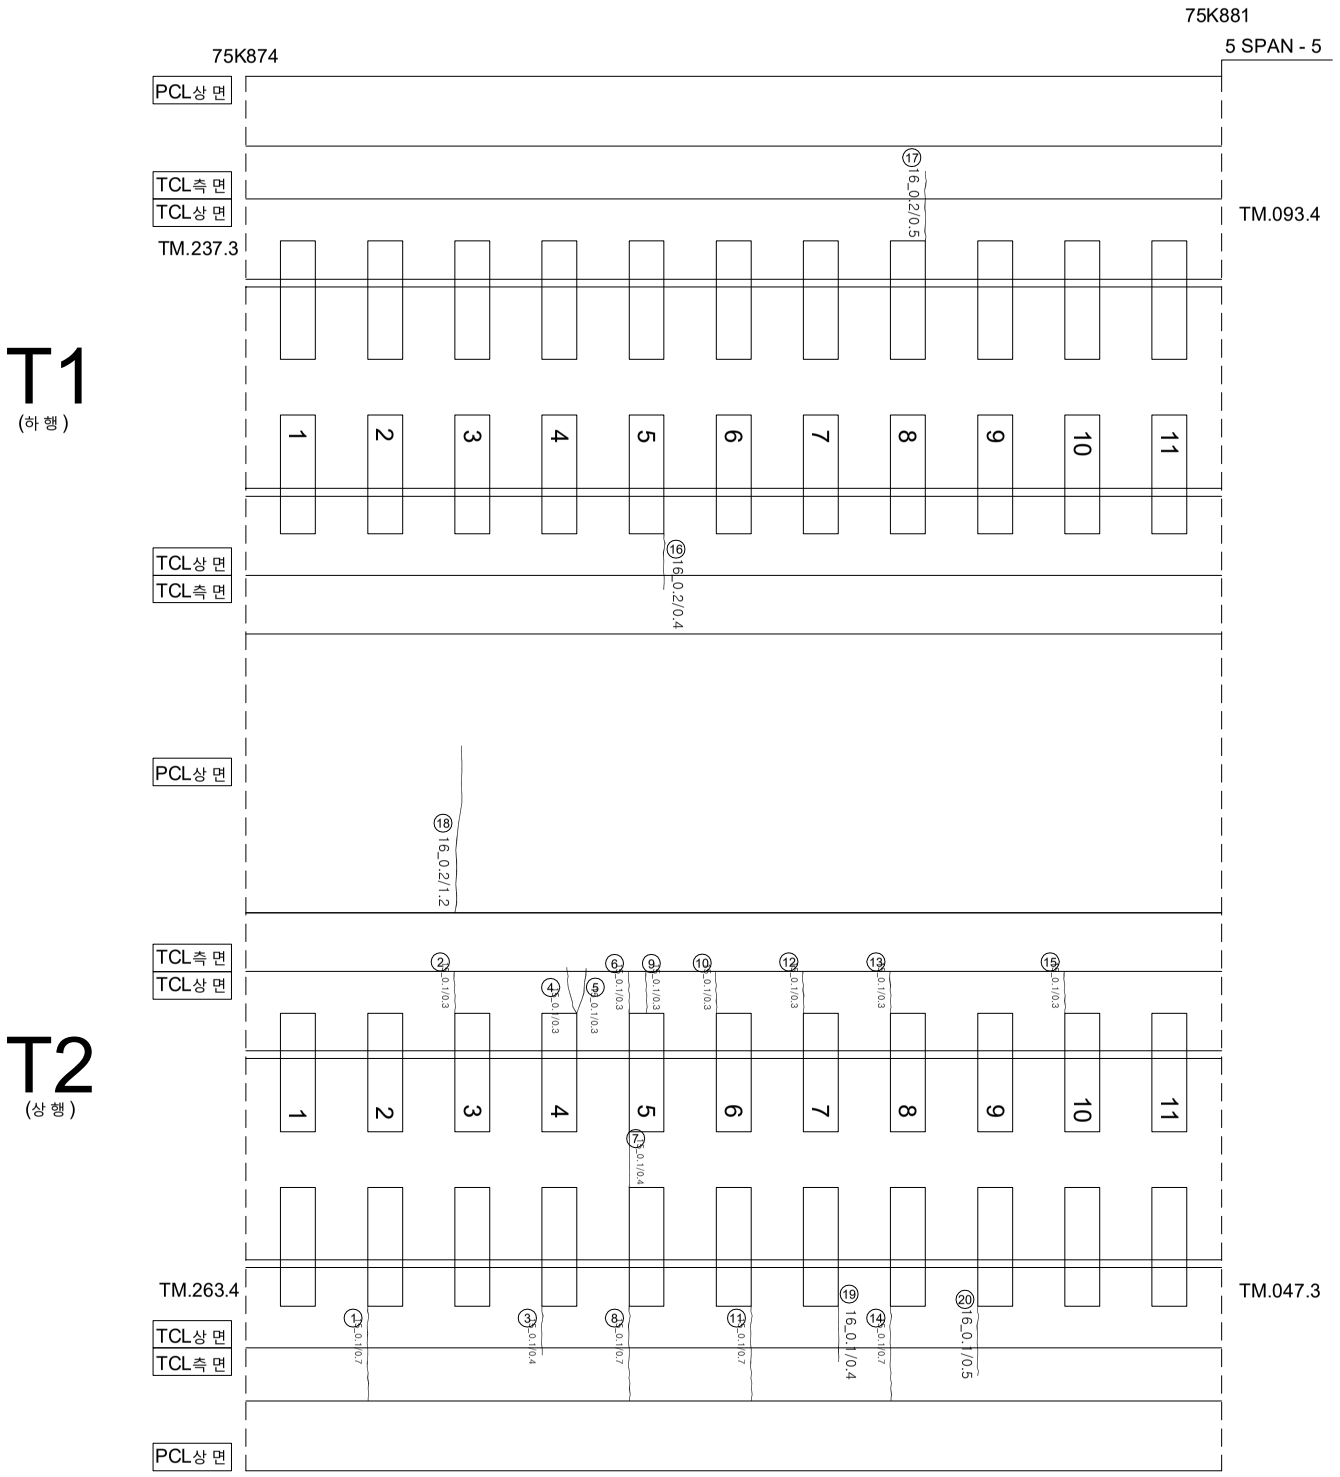
연번	손상	폭		연장		비고	연번	손상	폭		연장		비고
1	균열	0.1	㎜	0.7	m		55						
2	균열	0.1	㎜	0.3	m		56						
3	균열	0.1	㎜	0.4	m		57						
4	균열	0.1	㎜	0.3	m		58						
5	균열	0.1	㎜	0.3	m		59						
6	균열	0.1	㎜	0.3	m		60						
7	균열	0.1	㎜	0.4	m		61						
8	균열	0.1	㎜	0.7	m		62						
9	균열	0.1	㎜	0.3	m		63						
10	균열	0.1	㎜	0.3	m		64						
11	균열	0.1	㎜	0.7	m		65						
12	균열	0.1	㎜	0.3	m		66						
13	균열	0.1	㎜	0.3	m		67						
14	균열	0.1	㎜	0.7	m		68						
15	균열	0.1	㎜	0.3	m		69						
16	균열	0.2	㎜	0.4	m		70						
17	균열	0.2	㎜	0.5	m		71						
18	균열	0.2	㎜	1.2	m		72						
19	균열	0.1	㎜	0.4	m		73						
20	균열	0.1	㎜	0.5	m		74						
21							75						
22							76						
23							77						
24							78						
25							79						
26							80						
27							81						
28							82						
29							83						
30							84						
31							85						
32							86						
33							87						
34							88						
35							89						
36							90						
37							91						
38							92						
39							93						
40							94
