호남고속선 중리교_34 (75.930~75.937km, S7-3)

외관조사망도 번호
B24_중리교_34 (75.930~75.937)

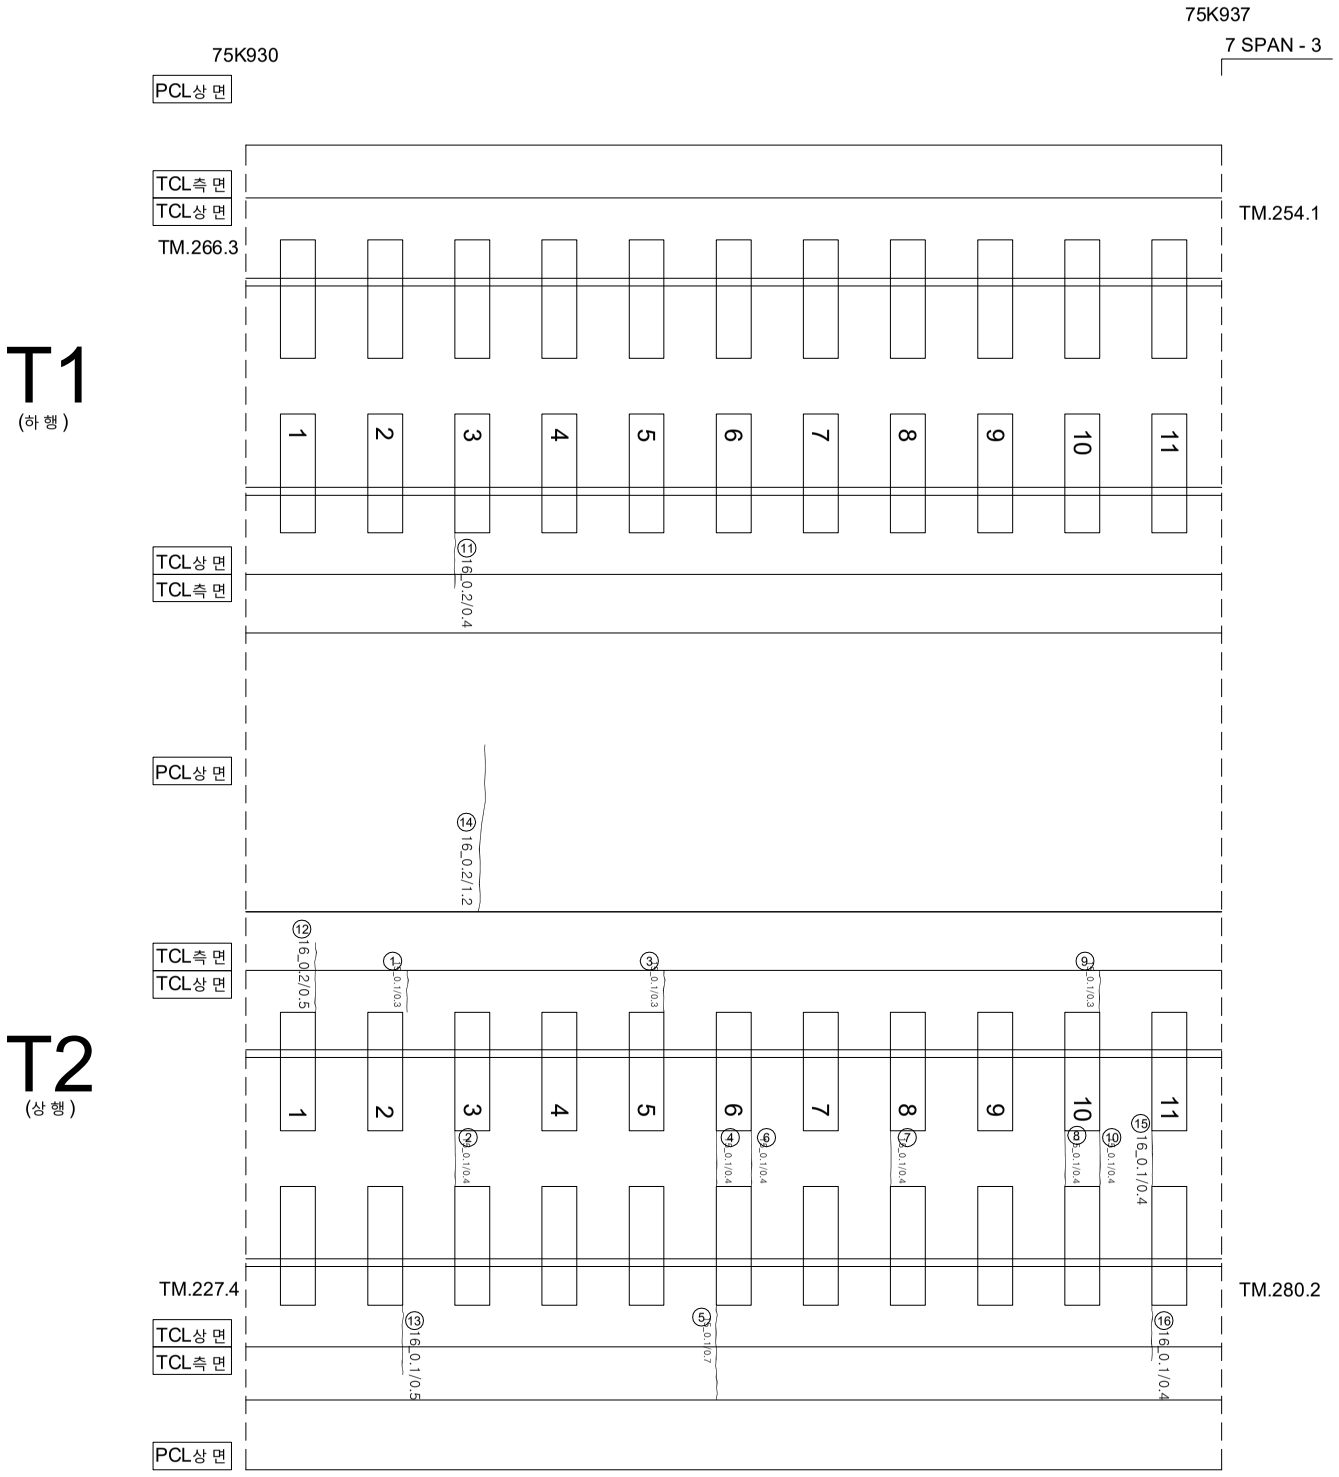
연번	손상	폭		연장		비고	연번	손상	폭		연장		비고
1	균열	0.1	㎜	0.3	m		55						
2	균열	0.1	㎜	0.4	m		56						
3	균열	0.1	㎜	0.3	m		57						
4	균열	0.1	㎜	0.4	m		58						
5	균열	0.1	㎜	0.7	m		59						
6	균열	0.1	㎜	0.4	m		60						
7	균열	0.1	㎜	0.4	m		61						
8	균열	0.1	㎜	0.4	m		62						
9	균열	0.1	㎜	0.3	m		63						
10	균열	0.1	㎜	0.4	m		64						
11	균열	0.2	㎜	0.4	m		65						
12	균열	0.2	㎜	0.5	m		66						
13	균열	0.1	㎜	0.5	m		67						
14	균열	0.2	㎜	1.2	m		68						
15	균열	0.1	㎜	0.4	m		69						
16	균열	0.1	㎜	0.4	m		70						
17							71						
18							72						
19							73						
20							74						
21							75						
22							76						
23							77						
24							78						
25							79						
26							80						
27							81						
28							82						
29							83						
30							84						
31							85						
32							86						
33							87						
34							88						
35							89						
36							90						
37							91						
38							92						
39							93						
40							94						
41							95						
42							96						
43							97

44							98						
45							99						
46							100						
47							101						
48							102						
49							103						
50							104						
51							105						
52							106						
53							107						
54							108
