외관조사망도 번호
B24_중리교_62 (76.126~76.133)

호남고속선 중리교_62 (76.126~76.133km, S13-1)

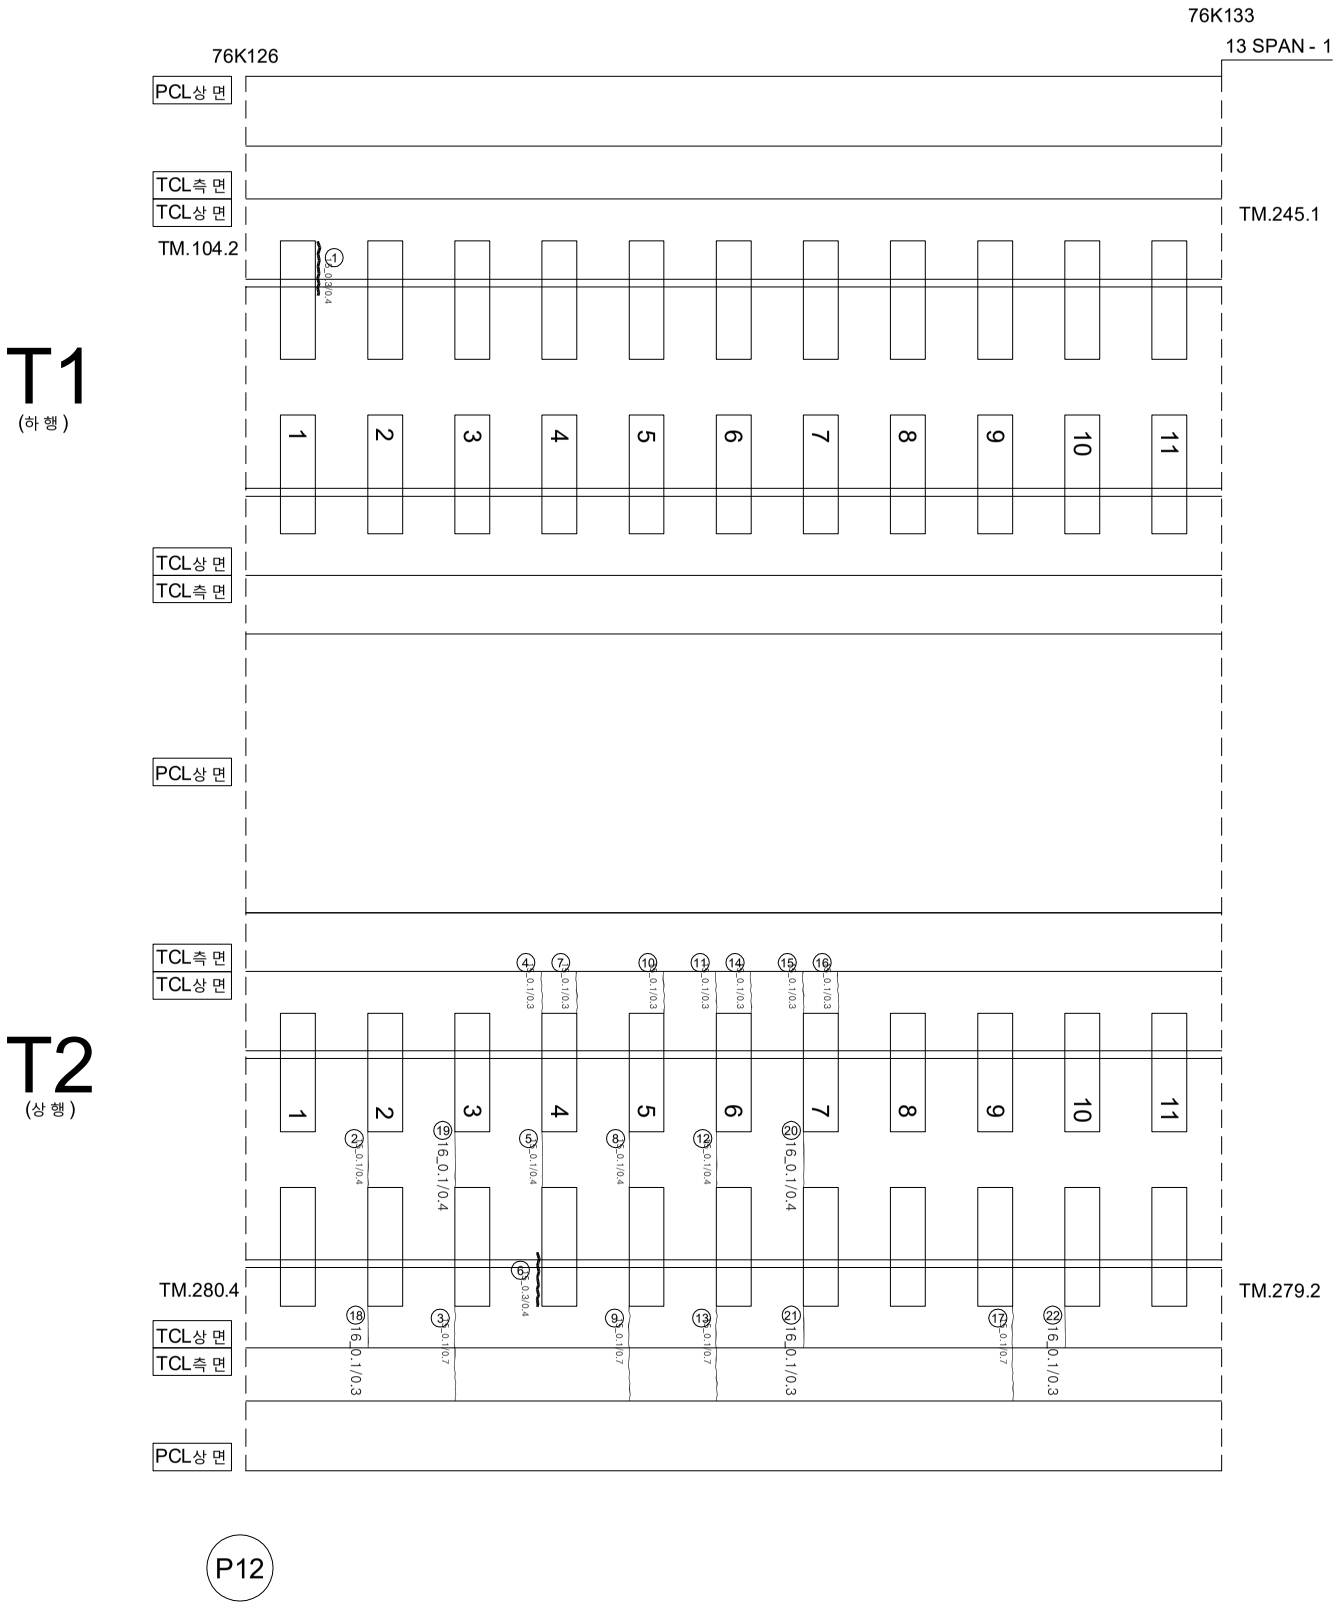
연번	손상	폭		연장		비고	연번	손상	폭		연장		비고
1	경계부 균열	0.3	㎜	0.4	m		55						
2	균열	0.1	㎜	0.4	m		56						
3	균열	0.1	㎜	0.7	m		57						
4	균열	0.1	㎜	0.3	m		58						
5	균열	0.1	㎜	0.4	m		59						
6	경계부 균열	0.3	㎜	0.4	m		60						
7	균열	0.1	㎜	0.3	m		61						
8	균열	0.1	㎜	0.4	m		62						
9	균열	0.1	㎜	0.7	m		63						
10	균열	0.1	㎜	0.3	m		64						
11	균열	0.1	㎜	0.3	m		65						
12	균열	0.1	㎜	0.4	m		66						
13	균열	0.1	㎜	0.7	m		67						
14	균열	0.1	㎜	0.3	m		68						
15	균열	0.1	㎜	0.3	m		69						
16	균열	0.1	㎜	0.3	m		70						
17	균열	0.1	㎜	0.7	m		71						
18	균열	0.1	㎜	0.3	m		72						
19	균열	0.1	㎜	0.4	m		73						
20	균열	0.1	㎜	0.4	m		74						
21	균열	0.1	㎜	0.3	m		75						
22	균열	0.1	㎜	0.3	m		76						
23							77						
24							78						
25							79						
26							80						
27							81						
28							82						
29							83						
30							84						
31							85						
32							86						
33							87						
34							88						
35							89						
36							90						
37							91						
38							92						
39							93

40							94						
41							95						
42							96						
43							97						
44							98						
45							99						
46							100						
47							101						
48							102						
49							103						
50							104						
51							105						
52							106						
53							107						
54							108
