호남고속선 중리교_9 (75.755~75.762km, S2-3)

외관조사망도 번호
B24_중리교_9 (75.755~75.762)

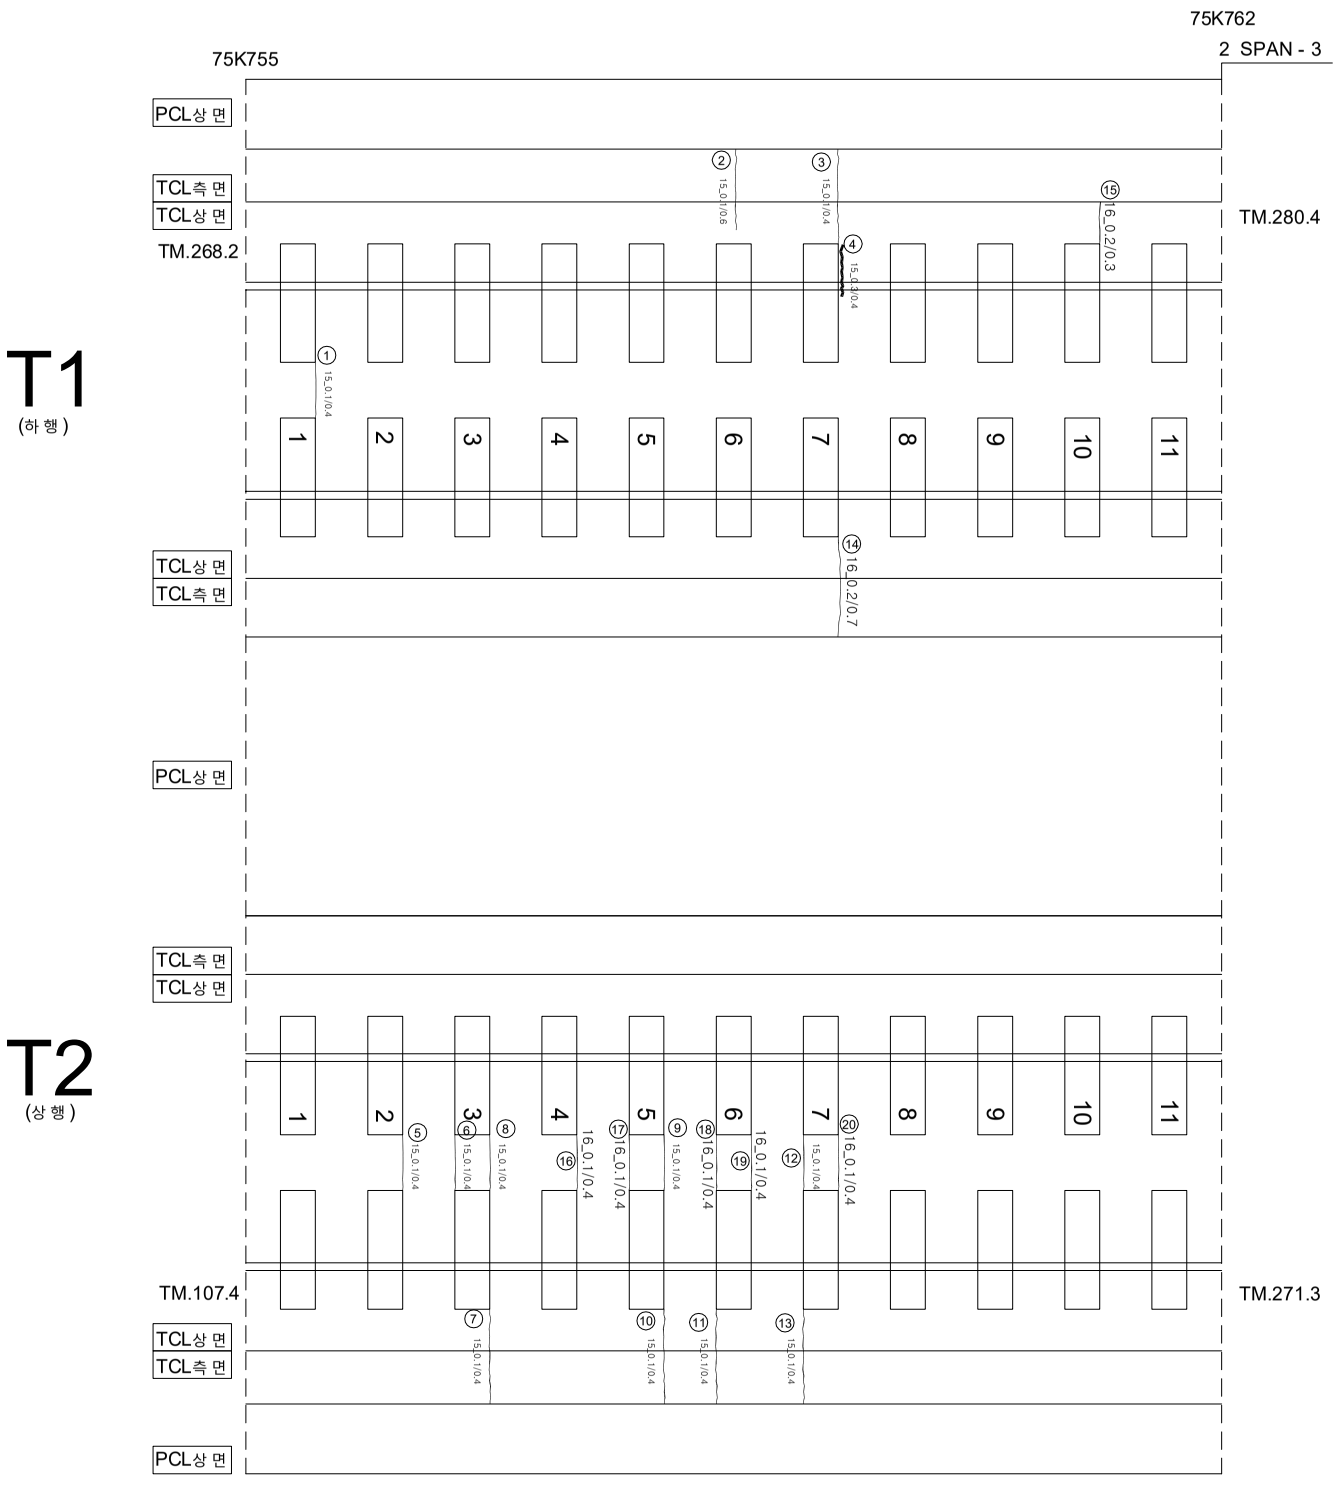
연번	손상	폭		연장		비고	연번	손상	폭		연장		비고
1	균열	0.1	mm	0.4	m		55						
2	균열	0.1	mm	0.6	m		56						
3	균열	0.1	mm	0.4	m		57						
4	경계부 균열	0.3	mm	0.4	m		58						
5	균열	0.1	mm	0.4	m		59						
6	균열	0.1	mm	0.4	m		60						
7	균열	0.1	mm	0.4	m		61						
8	균열	0.1	mm	0.4	m		62						
9	균열	0.1	mm	0.4	m		63						
10	균열	0.1	mm	0.4	m		64						
11	균열	0.1	mm	0.4	m		65						
12	균열	0.1	mm	0.4	m		66						
13	균열	0.1	mm	0.4	m		67						
14	균열	0.2	mm	0.7	m		68						
15	균열	0.2	mm	0.3	m		69						
16	균열	0.1	mm	0.4	m		70						
17	균열	0.1	mm	0.4	m		71						
18	균열	0.1	mm	0.4	m		72						
19	균열	0.1	mm	0.4	m		73						
20	균열	0.1	mm	0.4	m		74						
21							75						
22							76						
23							77						
24							78						
25							79						
26							80						
27							81						
28							82						
29							83						
30							84						
31							85						
32							86						
33							87						
34							88						
35							89						
36							90						
37							91						
38							92						
39							93

40							94						
41							95						
42							96						
43							97						
44							98						
45							99						
46							100						
47							101						
48							102						
49							103						
50							104						
51							105						
52							106						
53							107						
54							108
