외관조사망도 번호
B24_중리교_132 (76.602~76.609)

호남고속선 중리교_132 (76.602~76.609km, S27-1)

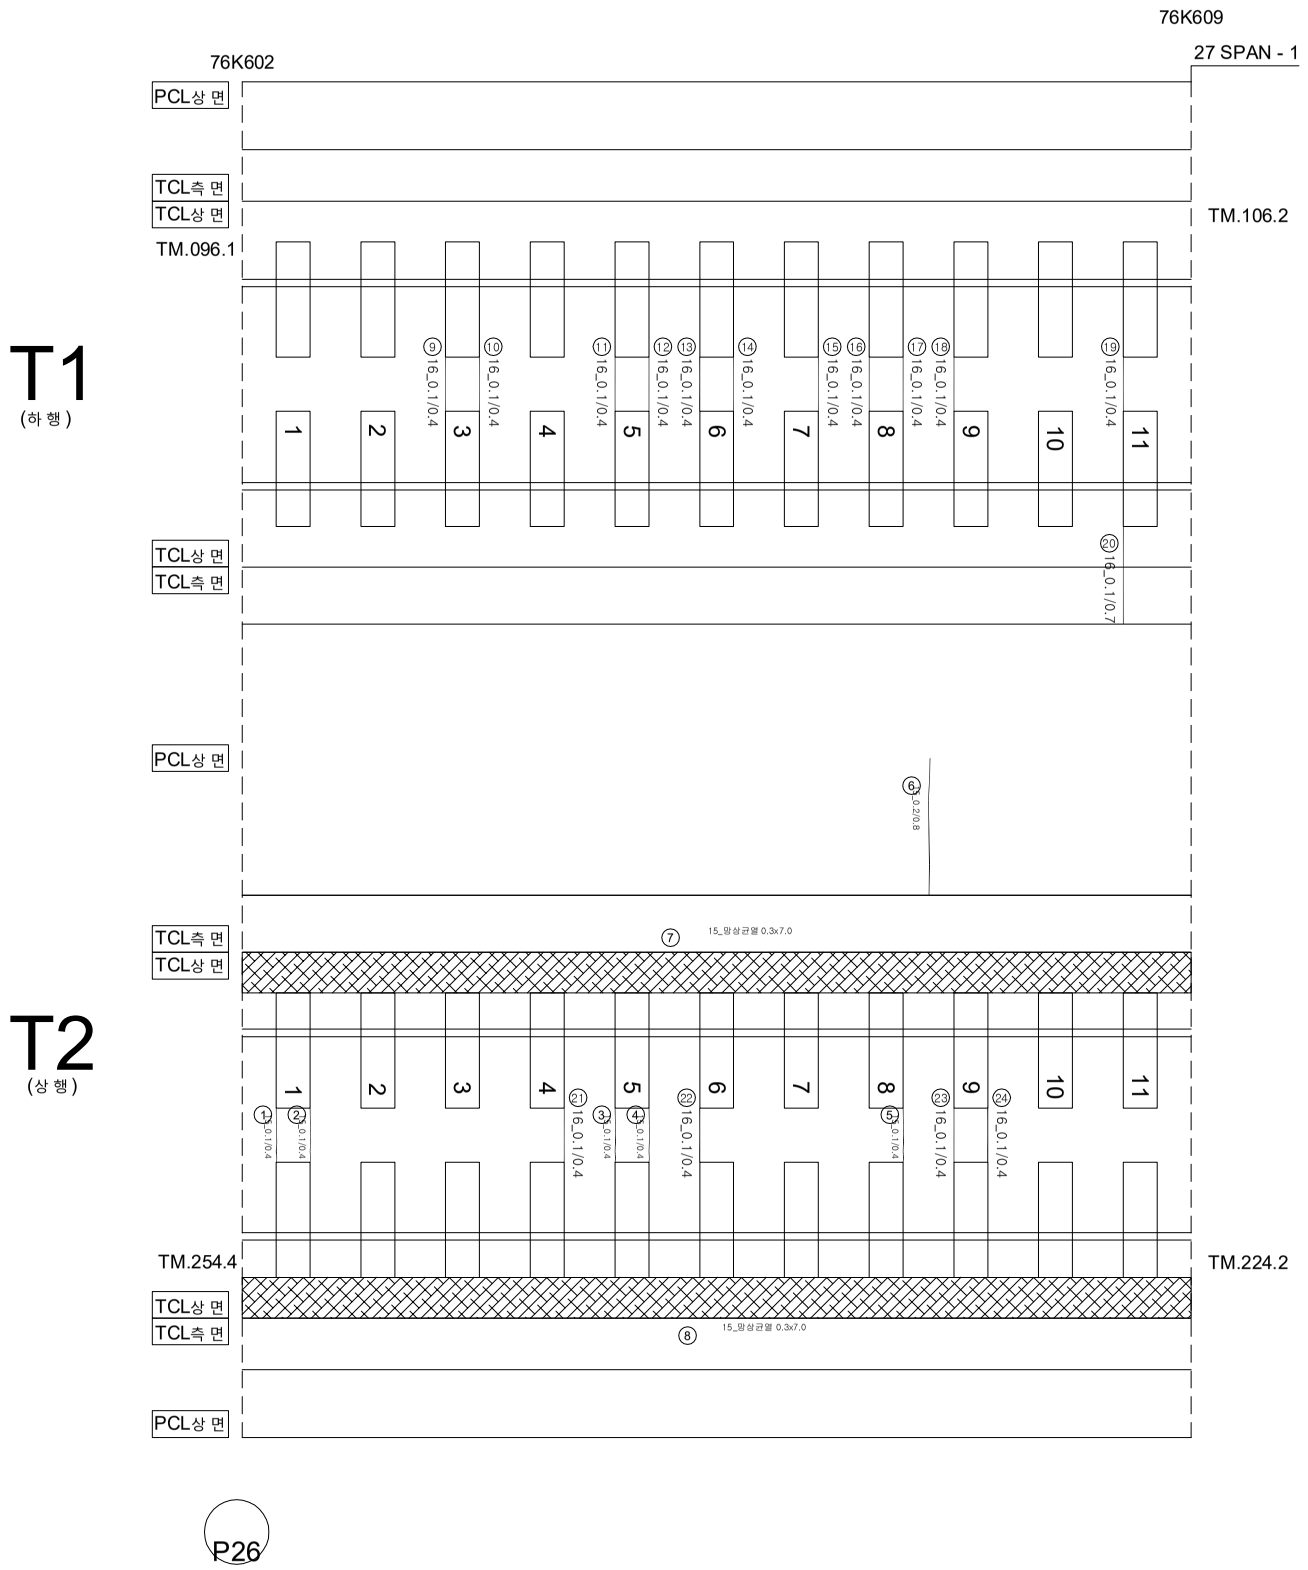
연번	손상	폭		연장		비고	연번	손상	폭		연장		비고
1	균열	0.1	mm	0.4	m		55						
2	균열	0.1	mm	0.4	m		56						
3	균열	0.1	mm	0.4	m		57						
4	균열	0.1	mm	0.4	m		58						
5	균열	0.1	mm	0.4	m		59						
6	균열	0.2	mm	0.8	m		60						
7	망상균열	0.3	m	7	m		61						
8	망상균열	0.3	m	7	m		62						
9	균열	0.1	mm	0.4	m		63						
10	균열	0.1	mm	0.4	m		64						
11	균열	0.1	mm	0.4	m		65						
12	균열	0.1	mm	0.4	m		66						
13	균열	0.1	mm	0.4	m		67						
14	균열	0.1	mm	0.4	m		68						
15	균열	0.1	mm	0.4	m		69						
16	균열	0.1	mm	0.4	m		70						
17	균열	0.1	mm	0.4	m		71						
18	균열	0.1	mm	0.4	m		72						
19	균열	0.1	mm	0.4	m		73						
20	균열	0.1	mm	0.7	m		74						
21	균열	0.1	mm	0.4	m		75						
22	균열	0.1	mm	0.4	m		76						
23	균열	0.1	mm	0.4	m		77						
24	균열	0.1	mm	0.4	m		78						
25							79						
26							80						
27							81						
28							82						
29							83						
30							84						
31							85						
32							86						
33							87						
34							88						
35							89						
36							90						
37							91

38							92						
39							93						
40							94						
41							95						
42							96						
43							97						
44							98						
45							99						
46							100						
47							101						
48							102						
49							103						
50							104						
51							105						
52							106						
53							107						
54							108
