외관조사망도 번호
B24_중리교_136 (76.630~76.637)

호남고속선 중리교_136 (76.630~76.637km, S27-5)

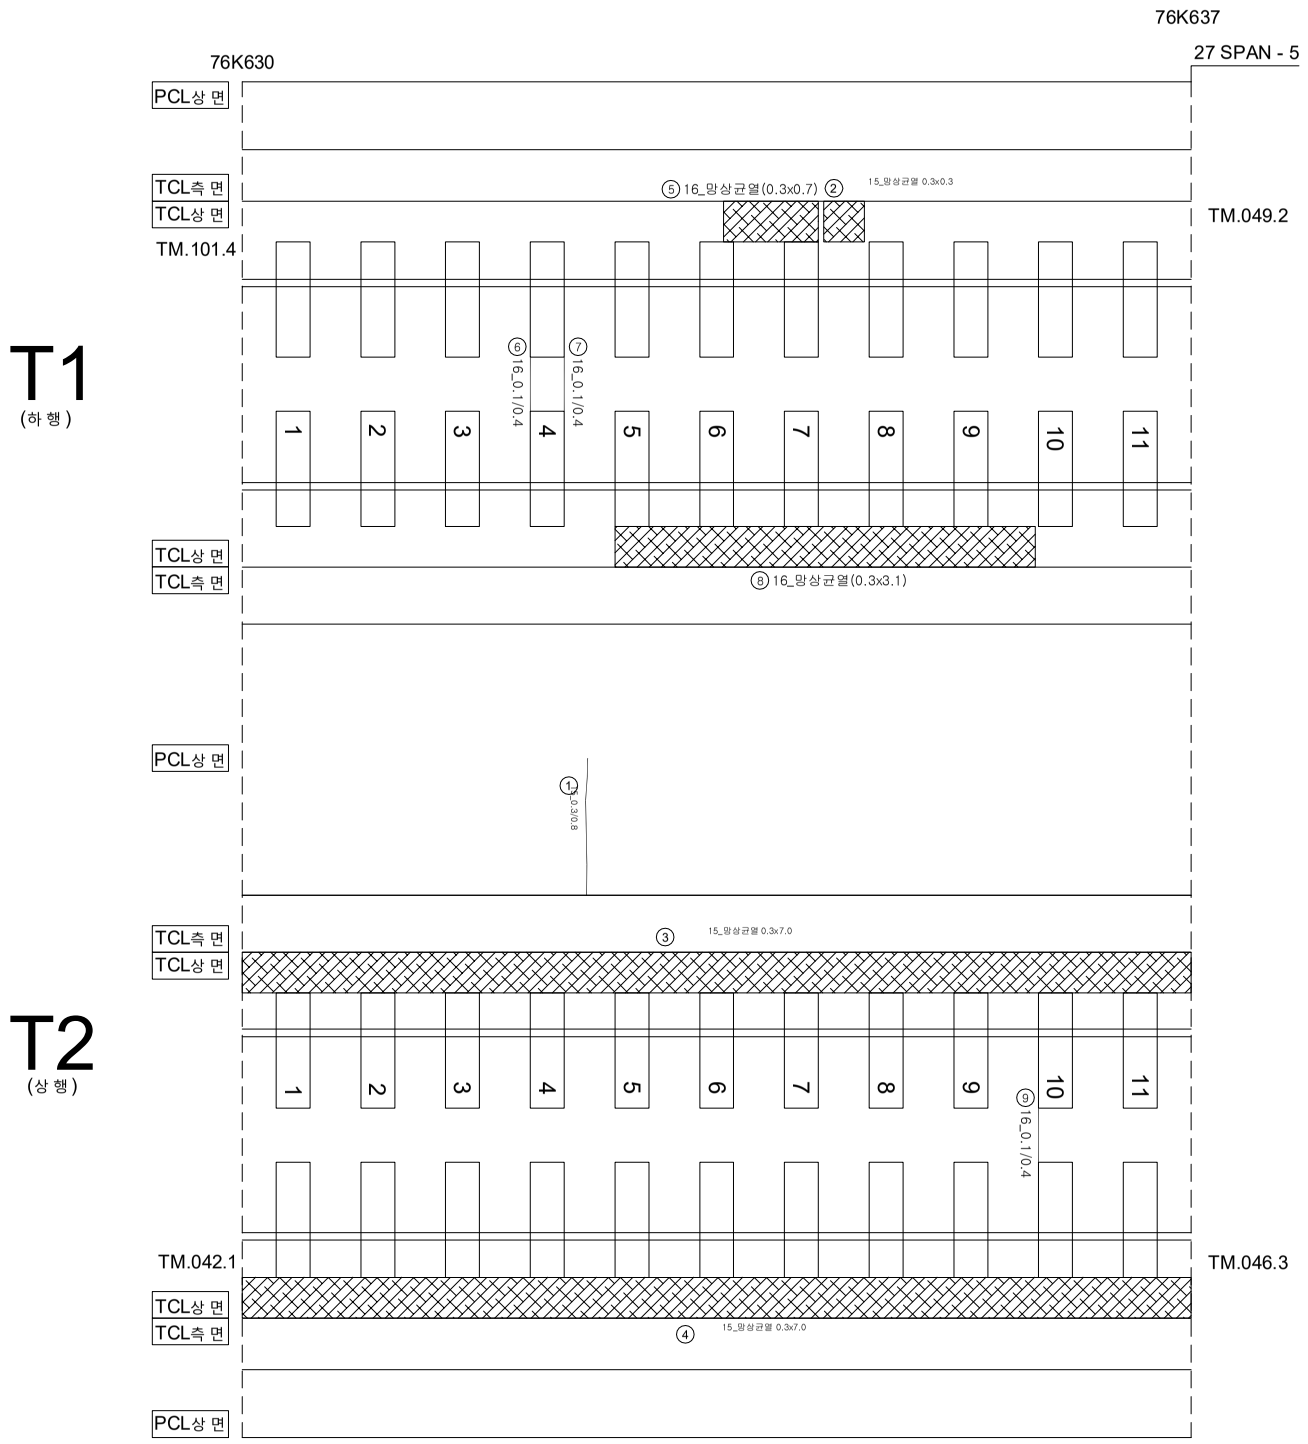
연번	손상	폭		연장		비고	연번	손상	폭		연장		비고
1	균열	0.3	mm	0.8	m		55						
2	망상균열	0.3	m	0.3	m		56						
3	망상균열	0.3	m	7.0	m		57						
4	망상균열	0.3	m	7.0	m		58						
5	망상균열	0.3	m	0.7	m		59						
6	균열	0.1	mm	0.4	m		60						
7	균열	0.1	mm	0.4	m		61						
8	망상균열	0.3	m	3.1	m		62						
9	균열	0.1	mm	0.4	m		63						
10							64						
11							65						
12							66						
13							67						
14							68						
15							69						
16							70						
17							71						
18							72						
19							73						
20							74						
21							75						
22							76						
23							77						
24							78						
25							79						
26							80						
27							81						
28							82						
29							83						
30							84						
31							85						
32							86						
33							87						
34							88						
35							89						
36							90						
37							91						
38							92						
39							93						
40							94						
41							95						
42							96						
43							97						
44							98						
45							99						
46							100
