호남고속선 중리교_137 (76.637~76.644km, S28-1)

외관조사망도 번호
B24_중리교_137 (76.637~76.644)

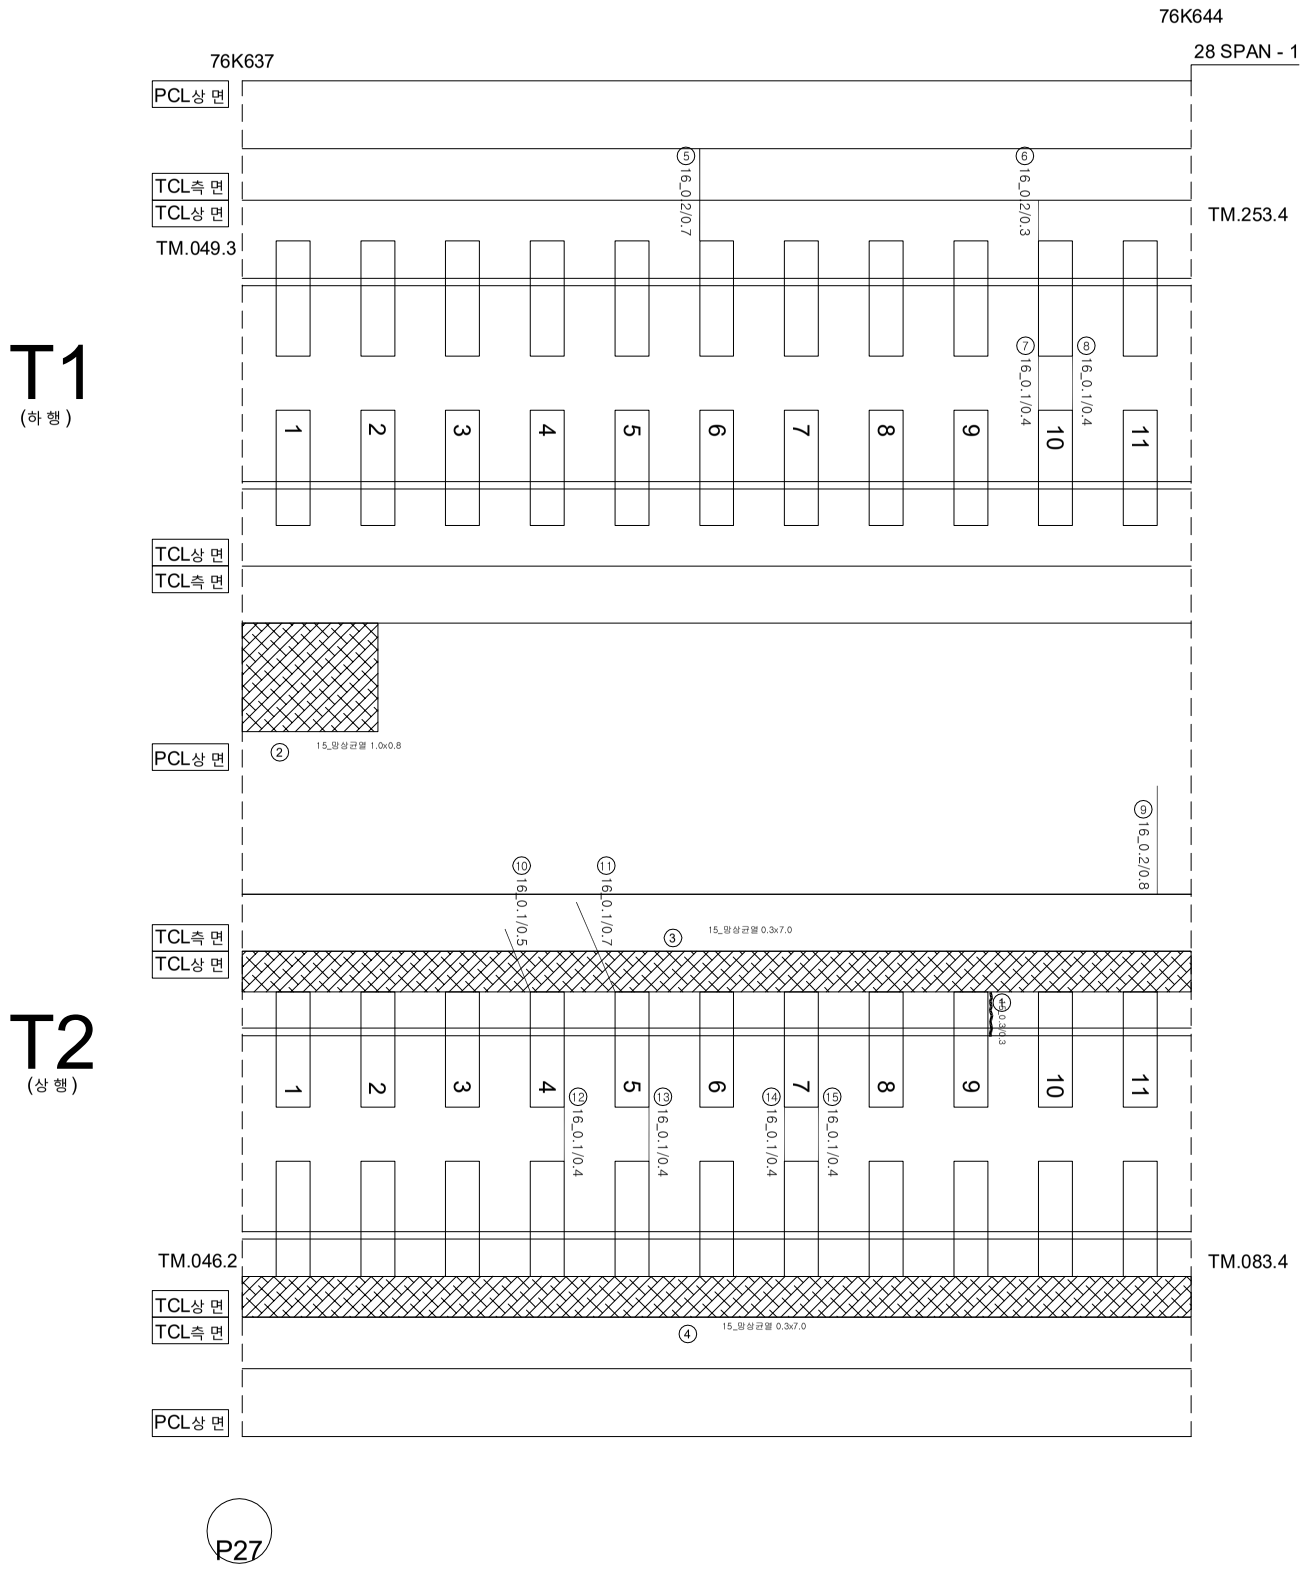
연번	손상	폭		연장		비고	연번	손상	폭		연장		비고
1	경계부 균열	0.3	mm	0.3	m		55						
2	망상균열	1	m	0.8	m		56						
3	망상균열	0.3	m	7	m		57						
4	망상균열	0.3	m	7	m		58						
5	균열	0.2	mm	0.7	m		59						
6	균열	0.2	mm	0.3	m		60						
7	균열	0.1	mm	0.4	m		61						
8	균열	0.1	mm	0.4	m		62						
9	균열	0.2	mm	0.8	m		63						
10	균열	0.1	mm	0.5	m		64						
11	균열	0.1	mm	0.7	m		65						
12	균열	0.1	mm	0.4	m		66						
13	균열	0.1	mm	0.4	m		67						
14	균열	0.1	mm	0.4	m		68						
15	균열	0.1	mm	0.4	m		69						
16							70						
17							71						
18							72						
19							73						
20							74						
21							75						
22							76						
23							77						
24							78						
25							79						
26							80						
27							81						
28							82						
29							83						
30							84						
31							85						
32							86						
33							87						
34							88						
35							89						
36							90						
37							91						
38							92						
39							93						
40							94						
41							95						
42							96

43							97						
44							98						
45							99						
46							100						
47							101						
48							102						
49							103						
50							104						
51							105						
52							106						
53							107						
54							108
