외관조사망도 번호
B24_중리교_106 (76.430~76.436)

호남고속선 중리교_106 (76.430~76.436km, S21-5)

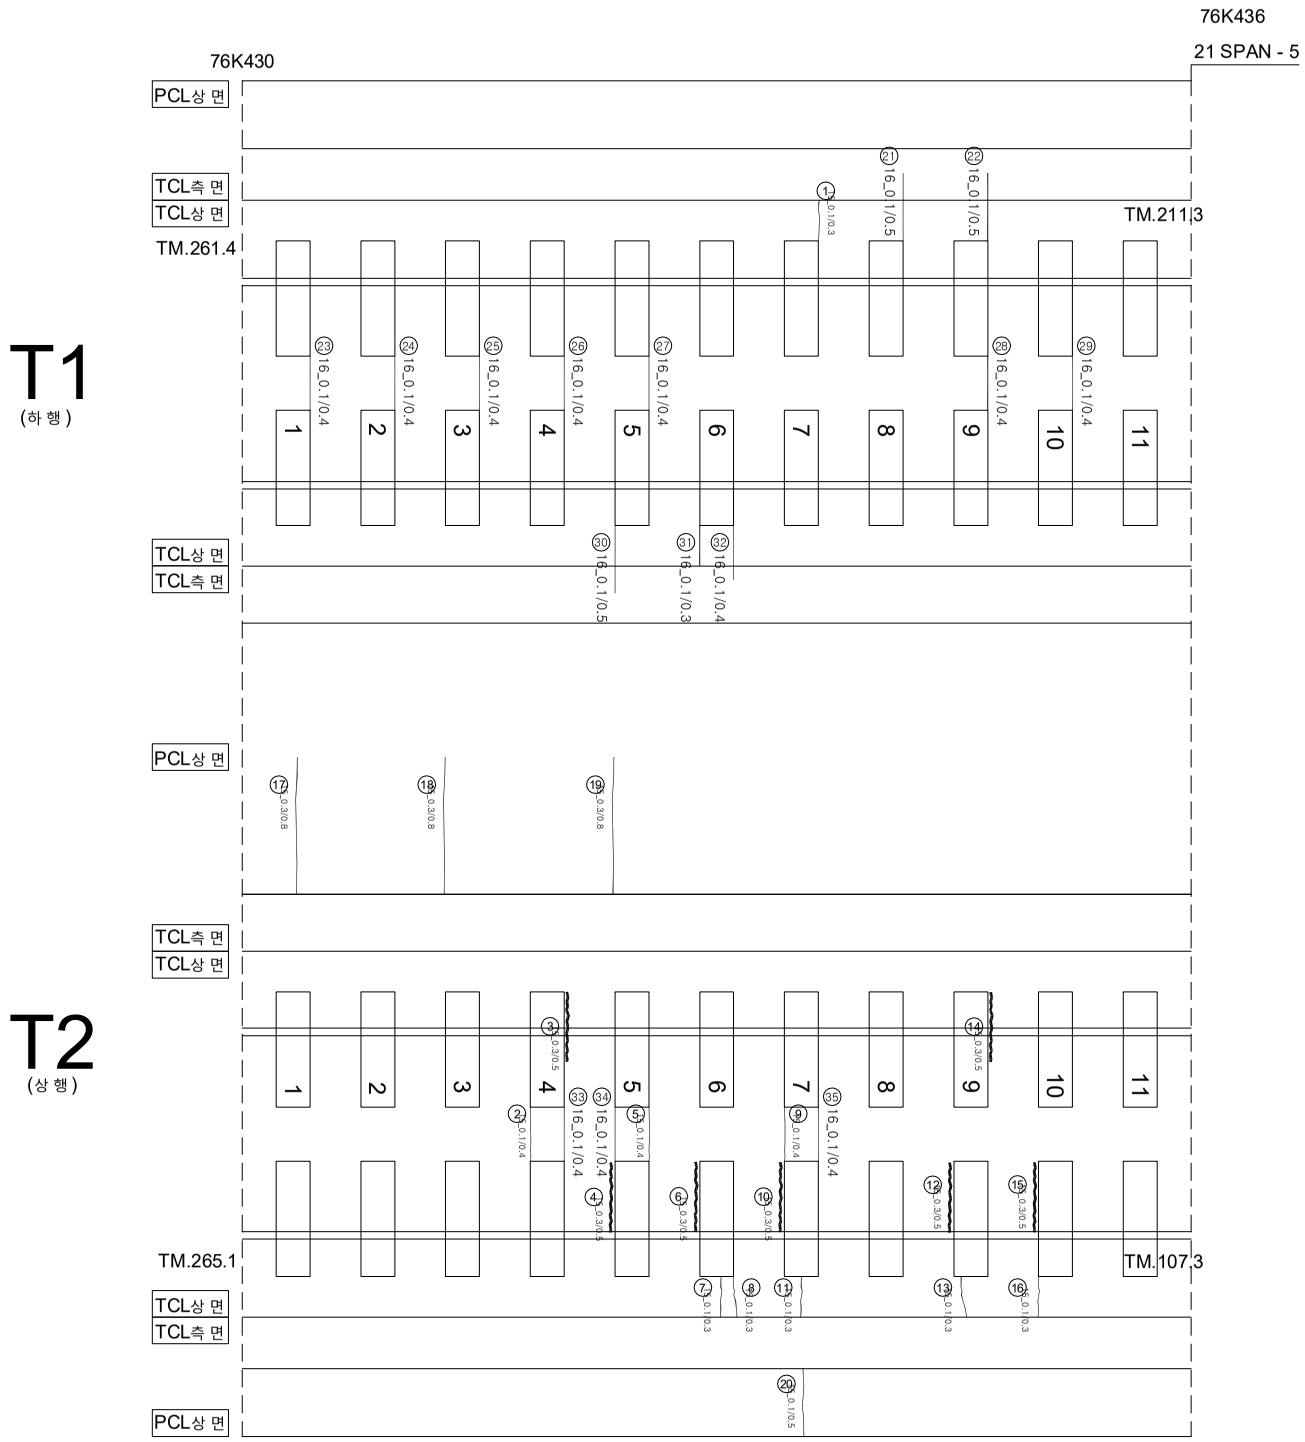
연번	손상	폭		연장		비고	연번	손상	폭		연장		비고
1	균열	0.1	mm	0.3	m		55						
2	균열	0.1	mm	0.4	m		56						
3	경계부 균열	0.3	m	0.5	m		57						
4	경계부 균열	0.3	m	0.5	m		58						
5	균열	0.1	m	0.4	m		59						
6	경계부 균열	0.3	m	0.5	m		60						
7	균열	0.1	m	0.3	m		61						
8	균열	0.1	m	0.3	m		62						
9	균열	0.1	m	0.4	m		63						
10	경계부 균열	0.3	mm	0.5	m		64						
11	균열	0.1	mm	0.3	m		65						
12	경계부 균열	0.3	mm	0.5	m		66						
13	균열	0.1	mm	0.3	m		67						
14	경계부 균열	0.3	mm	0.5	m		68						
15	경계부 균열	0.3	mm	0.5	m		69						
16	균열	0.1	mm	0.3	m		70						
17	균열	0.3	mm	0.8	m		71						
18	균열	0.3	mm	0.8	m		72						
19	균열	0.3	mm	0.8	m		73						
20	균열	0.1	mm	0.5	m		74						
21	균열	0.1	mm	0.5	m		75						
22	균열	0.1	mm	0.5	m		76						
23	균열	0.1	mm	0.4	m		77						
24	균열	0.1	mm	0.4	m		78						
25	균열	0.1	mm	0.4	m		79						
26	균열	0.1	mm	0.4	m		80						
27	균열	0.1	mm	0.4	m		81						
28	균열	0.1	mm	0.4	m		82						
29	균열	0.1	mm	0.4	m		83						
30	균열	0.1	mm	0.5	m		84						
31	균열	0.1	mm	0.3	m		85

32	균열	0.1	mm	0.4	m		86						
33	균열	0.1	mm	0.4	m		87						
34	균열	0.1	mm	0.4	m		88						
35	균열	0.1	mm	0.4	m		89						
36							90						
37							91						
38							92						
39							93						
40							94						
41							95						
42							96						
43							97						
44							98						
45							99						
46							100						
47							101						
48							102						
49							103						
50							104						
51							105						
52							106						
53							107						
54							108
