외관조사망도 번호
B24_중리교_152 (76.742~76.749)

호남고속선 중리교_152 (76.742~76.749km, S31-1)

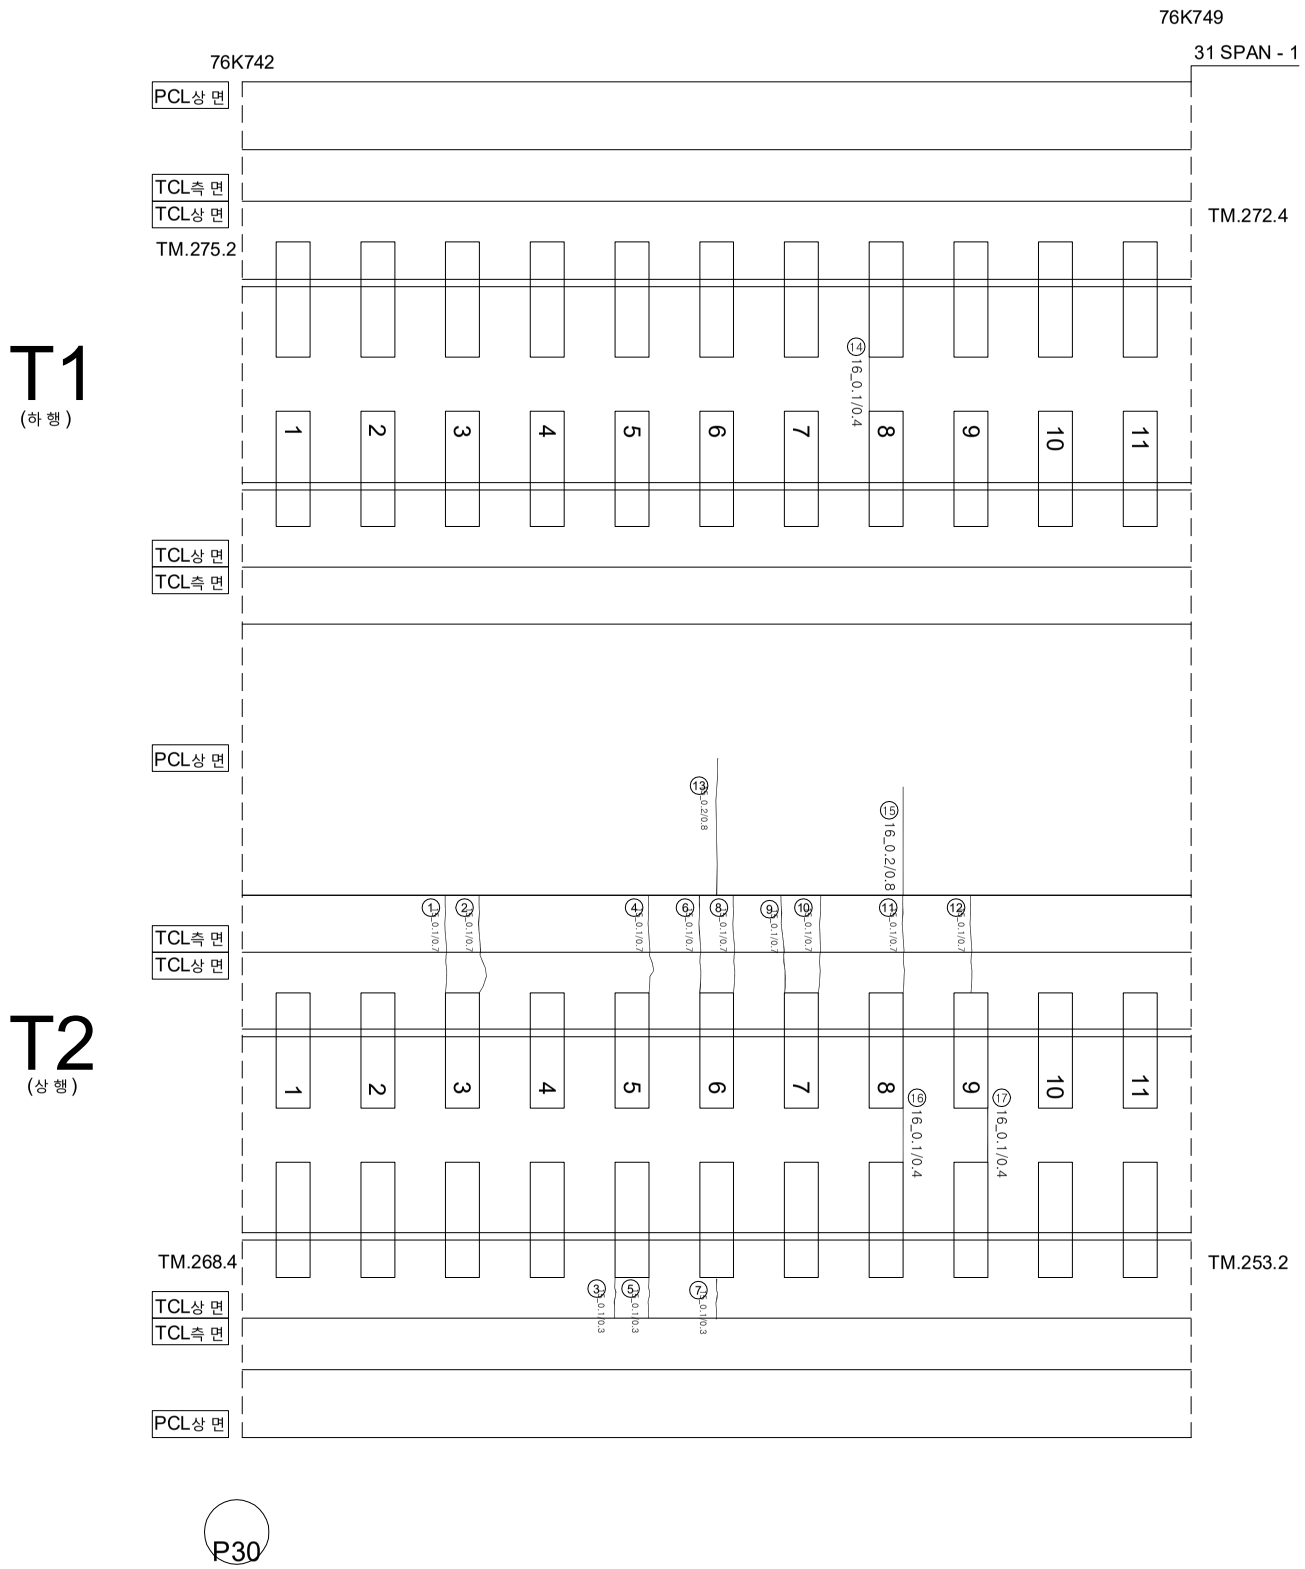
연번	손상	폭		연장		비고	연번	손상	폭		연장		비고
1	균열	0.1	mm	0.7	m		55						
2	균열	0.1	mm	0.7	m		56						
3	균열	0.1	mm	0.3	m		57						
4	균열	0.1	mm	0.7	m		58						
5	균열	0.1	mm	0.3	m		59						
6	균열	0.1	mm	0.7	m		60						
7	균열	0.1	mm	0.3	m		61						
8	균열	0.1	mm	0.7	m		62						
9	균열	0.1	mm	0.7	m		63						
10	균열	0.1	mm	0.7	m		64						
11	균열	0.1	mm	0.7	m		65						
12	균열	0.1	mm	0.7	m		66						
13	균열	0.2	mm	0.8	m		67						
14	균열	0.1	mm	0.4	m		68						
15	균열	0.2	mm	0.8	m		69						
16	균열	0.1	mm	0.4	m		70						
17	균열	0.1	mm	0.4	m		71						
18							72						
19							73						
20							74						
21							75						
22							76						
23							77						
24							78						
25							79						
26							80						
27							81						
28							82						
29							83						
30							84						
31							85						
32							86						
33							87						
34							88						
35							89						
36							90						
37							91						
38							92						
39							93						
40							94						
41							95

42							96						
43							97						
44							98						
45							99						
46							100						
47							101						
48							102						
49							103						
50							104						
51							105						
52							106						
53							107						
54							108
