호남고속선 중리교_107 (76.436~76.442km, S22-1)

외관조사망도 번호
B24_중리교_107 (76.436~76.442)

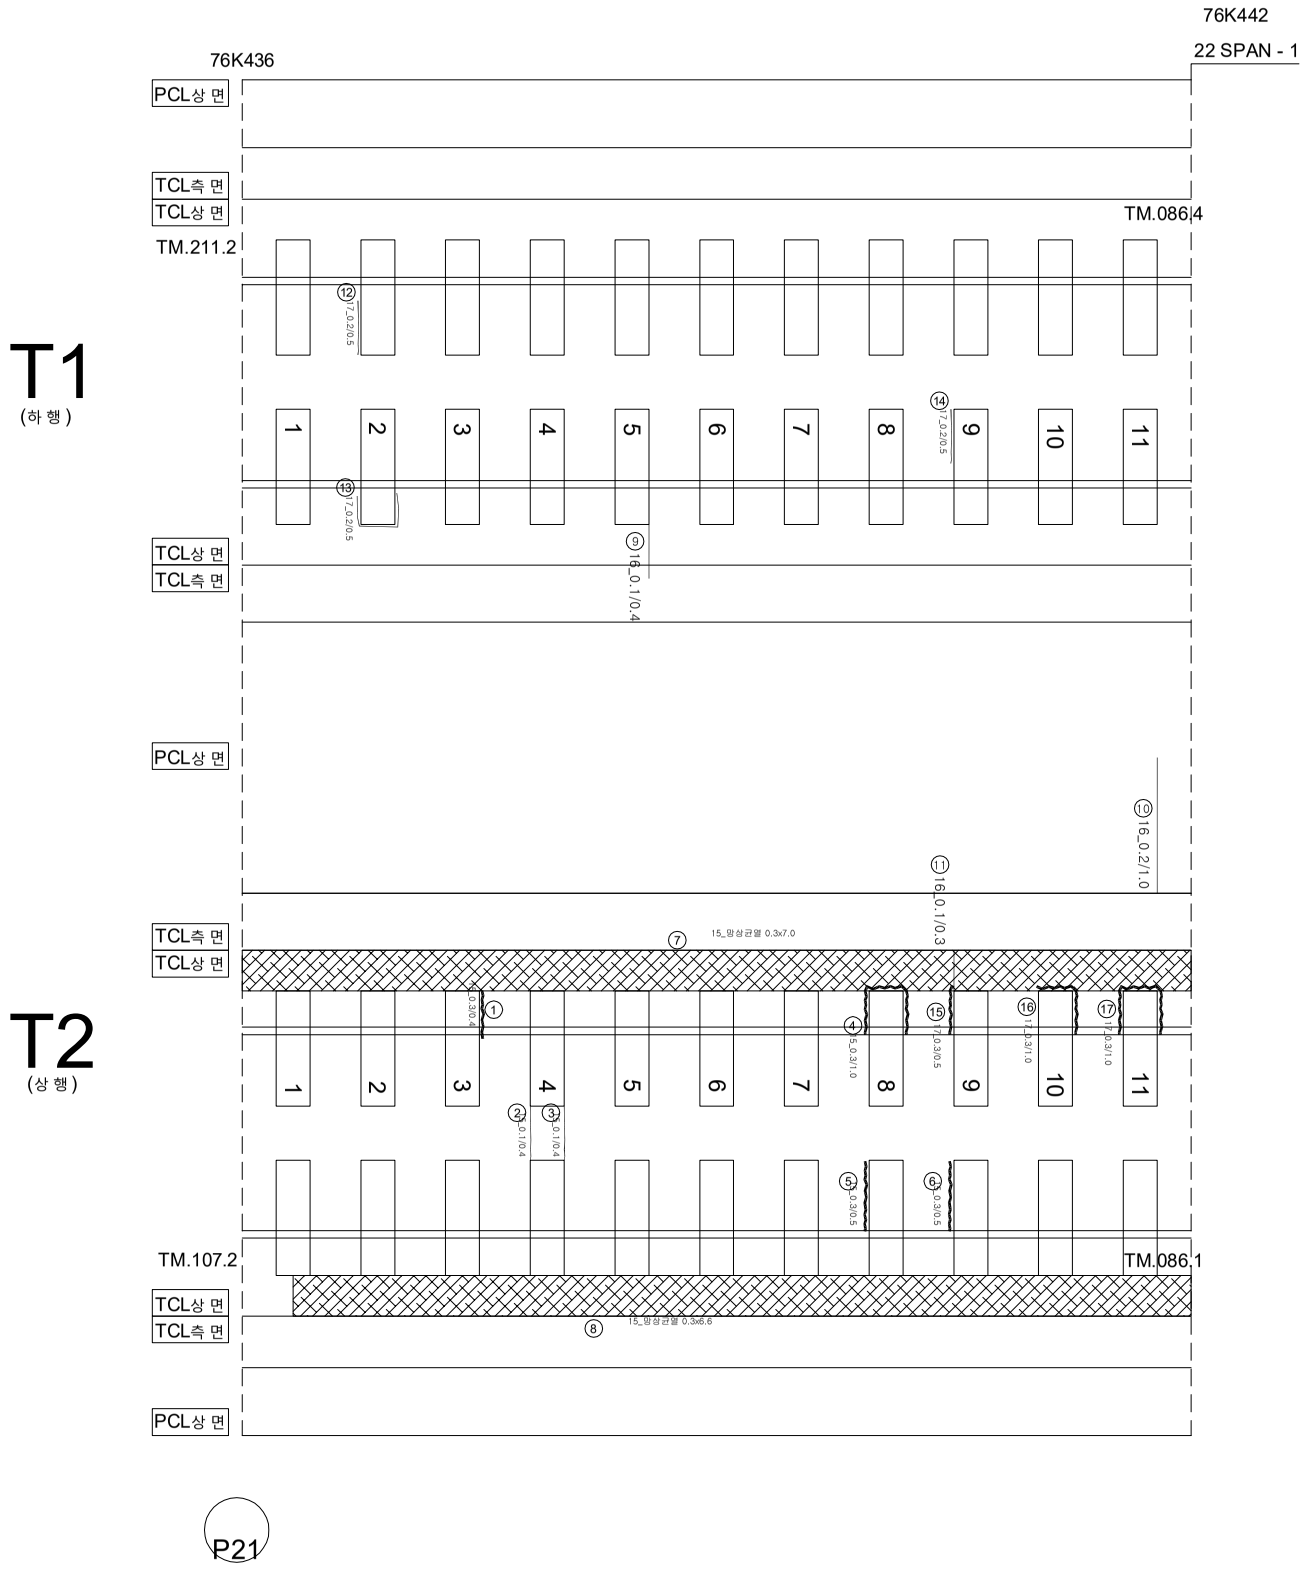
연번	손상	폭		연장		비고	연번	손상	폭		연장		비고
1	경계부 균열	0.3	mm	0.4	m		55						
2	균열	0.1	mm	0.4	m		56						
3	균열	0.1	mm	0.4	m		57						
4	경계부 균열	0.3	mm	1.0	m		58						
5	경계부 균열	0.3	mm	0.5	m		59						
6	경계부 균열	0.3	mm	0.5	m		60						
7	망상균열	0.3	m	7	m		61						
8	망상균열	0.3	m	6.6	m		62						
9	균열	0.1	mm	0.4	m		63						
10	균열	0.2	mm	1.0	m		64						
11	균열	0.1	mm	0.3	m		65						
12	경계부 균열	0.2	mm	0.5	m	신 규	66						
13	경계부 균열	0.2	mm	0.5	m	신 규	67						
14	경계부 균열	0.2	mm	0.5	m	신 규	68						
15	경계부 균열	0.3	mm	0.5	m	신 규	69						
16	경계부 균열	0.3	mm	1.0	m	신 규	70						
17	경계부 균열	0.3	mm	1.0	m	신 규	71						
18							72						
19							73						
20							74						
21							75						
22							76						
23							77						
24							78						
25							79						
26							80						
27							81						
28							82						
29							83						
30							84						
31							85						
32							86						
33							87						
34							88						
35							89						
36							90						
37							91						
38							92

39							93						
40							94						
41							95						
42							96						
43							97						
44							98						
45							99						
46							100						
47							101						
48							102						
49							103						
50							104						
51							105						
52							106						
53							107						
54							108
