외관조사망도 번호
B25_원형제1교_112(77k834~77k841)

호남고속선 원형제1교_112(77.834~77.841km, S23-2)

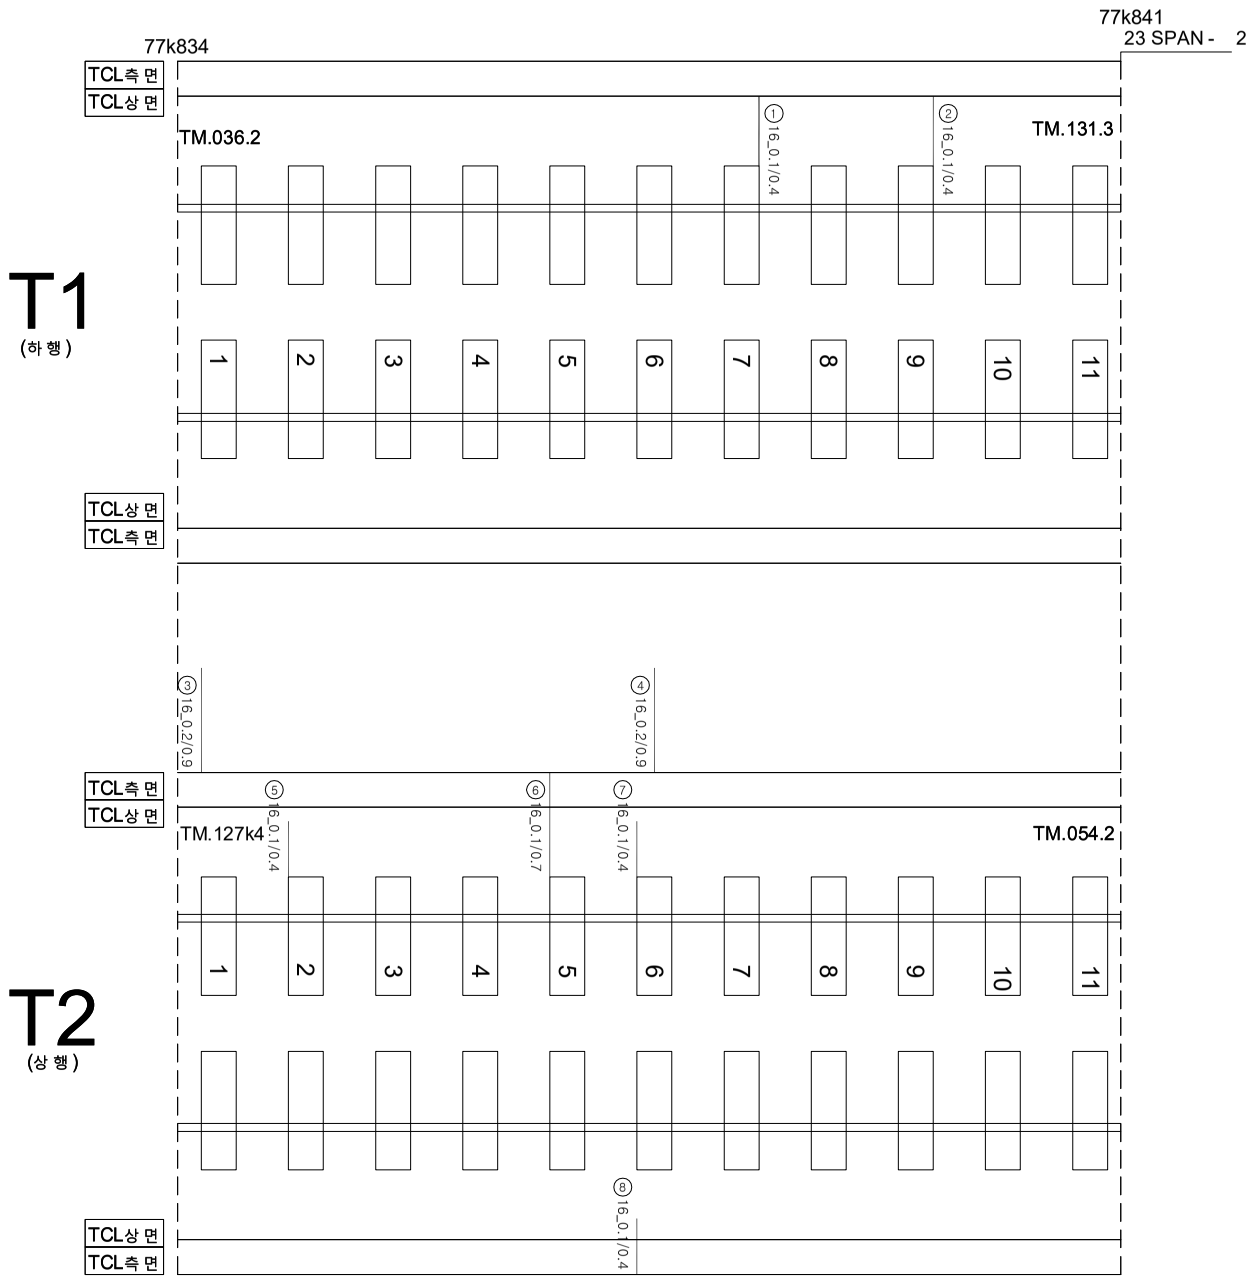
연번	손상	폭		연장		비고	연번	손상	폭		연장		비고
1	균열	0.1	㎜	0.4	m								
2	균열	0.1	㎜	0.4	m								
3	균열	0.2	㎜	0.9	m								
4	균열	0.2	㎜	0.9	m								
5	균열	0.1	㎜	0.4	m								
6	균열	0.1	㎜	0.7	m								
7	균열	0.1	㎜	0.4	m								
8	균열	0.1	㎜	0.4	m
