외관조사망도 번호

B25_원형제1교_126(77k932~77k939)

호남고속선 원형제1교_126(77.932~77.939km, S26-1)

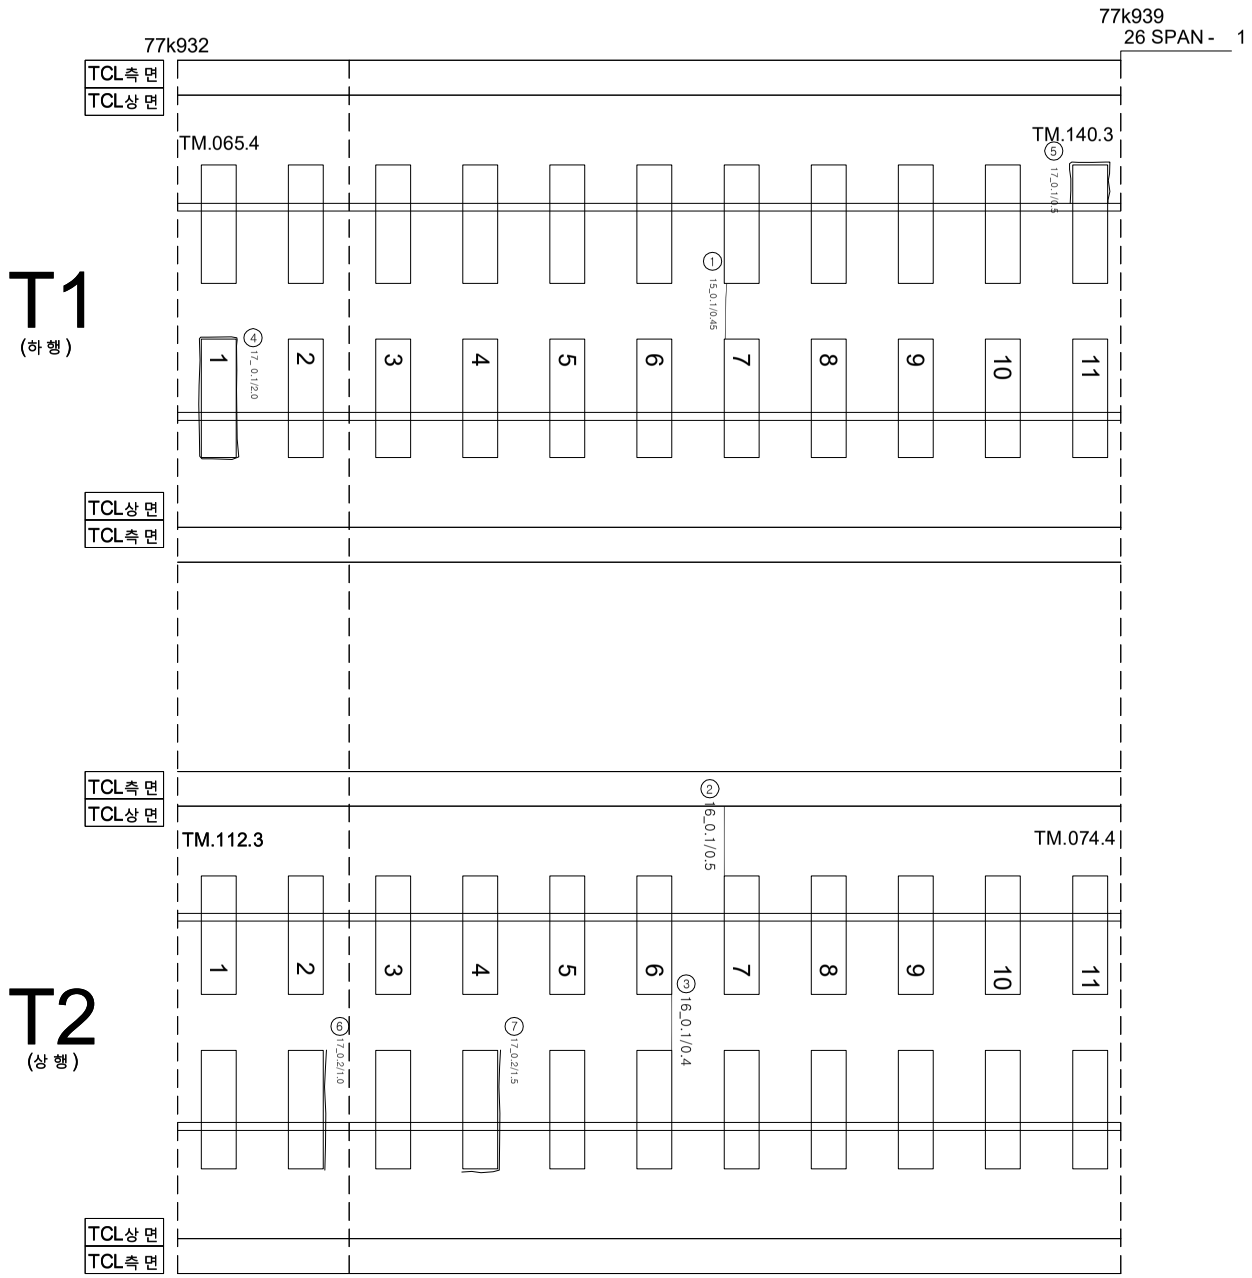
연번	손상	폭		연장		비고	연번	손상	폭		연장		비고
1	균열	0.1	㎜	0.45	m								
2	균열	0.1	㎜	0.5	m								
3	균열	0.1	㎜	0.4	m								
4	경계부 균열	0.1	㎜	2.0	m	신 규							
5	경계부 균열	0.1	㎜	0.5	m	신 규							
6	경계부 균열	0.2	㎜	1.0	m	신 규							
7	경계부 균열	0.2	㎜	1.5	m	신 규
