외관조사망도 번호

B25_원형제1교_184(78k339~78k346)

호남고속선 원형제1교_184(78k339~78k346km, S37-4)

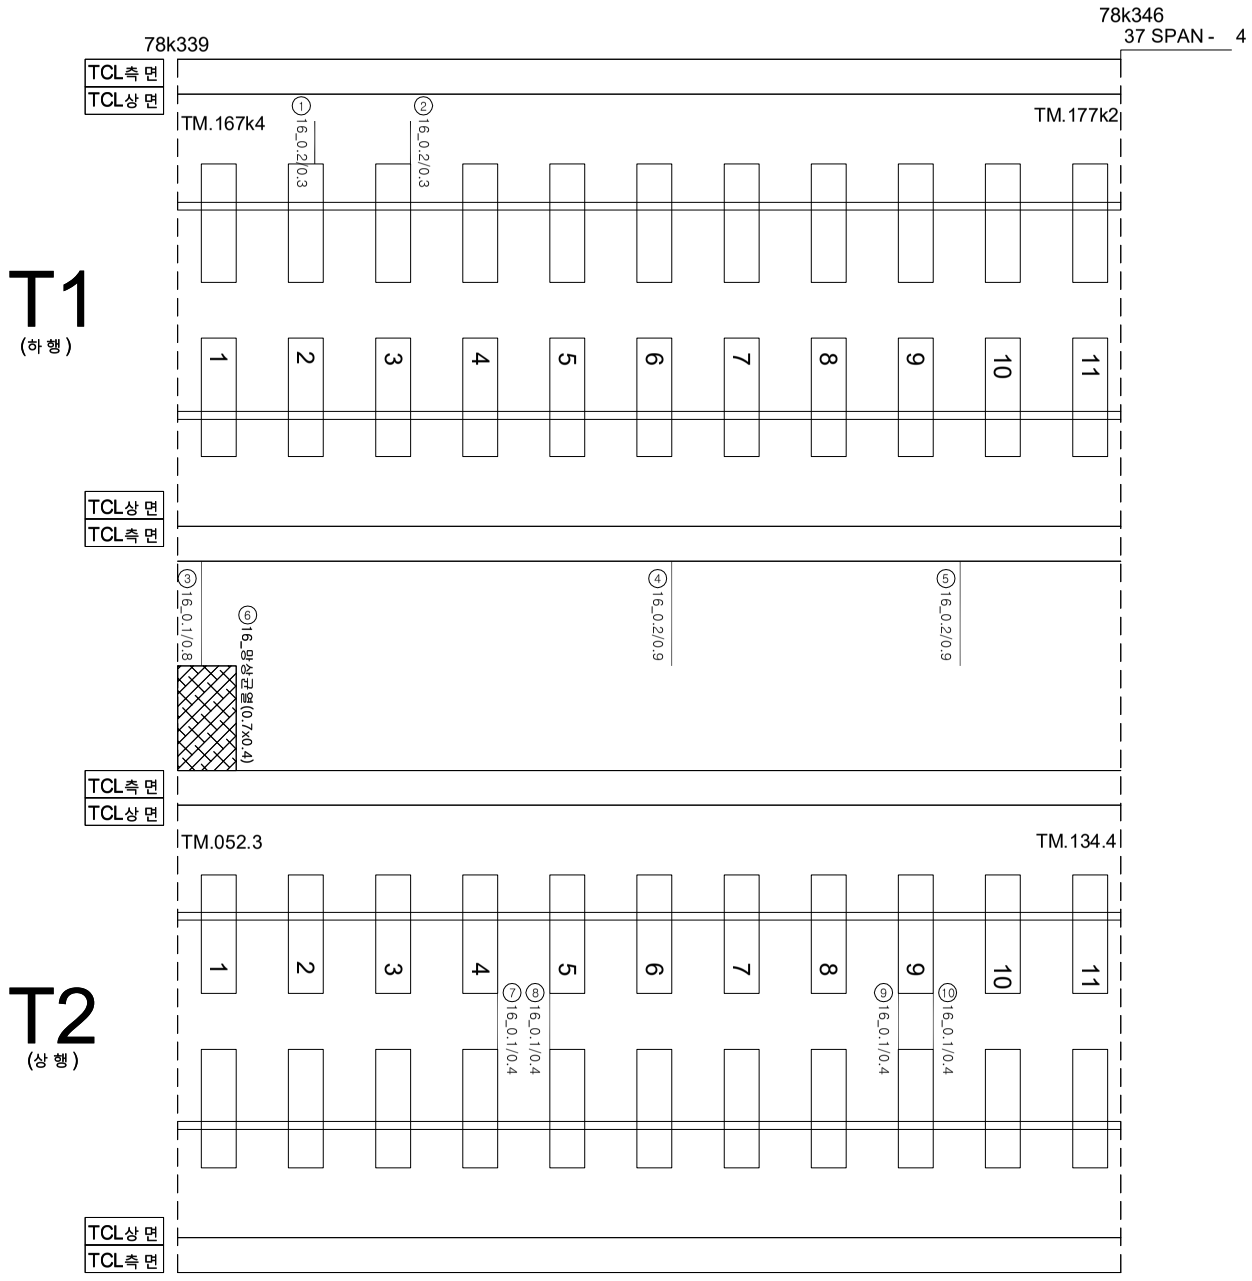
연번	손상	폭		연장		비고	연번	손상	폭		연장		비고
1	균열	0.2	㎜	0.3	m								
2	균열	0.2	㎜	0.3	m								
3	균열	0.1	㎜	0.8	m								
4	균열	0.2	㎜	0.9	m								
5	균열	0.2	㎜	0.9	m								
6	망상균열	0.7	㎜	0.4	m								
7	균열	0.1	㎜	0.4	m								
8	균열	0.1	㎜	0.4	m								
9	균열	0.1	㎜	0.4	m								
10	균열	0.1	㎜	0.4	m
