외관조사망도 번호
B25_원형제1교_197(78k43~78k437)

호남고속선 원형제1교_197(78.43~78.437km, S40-2)

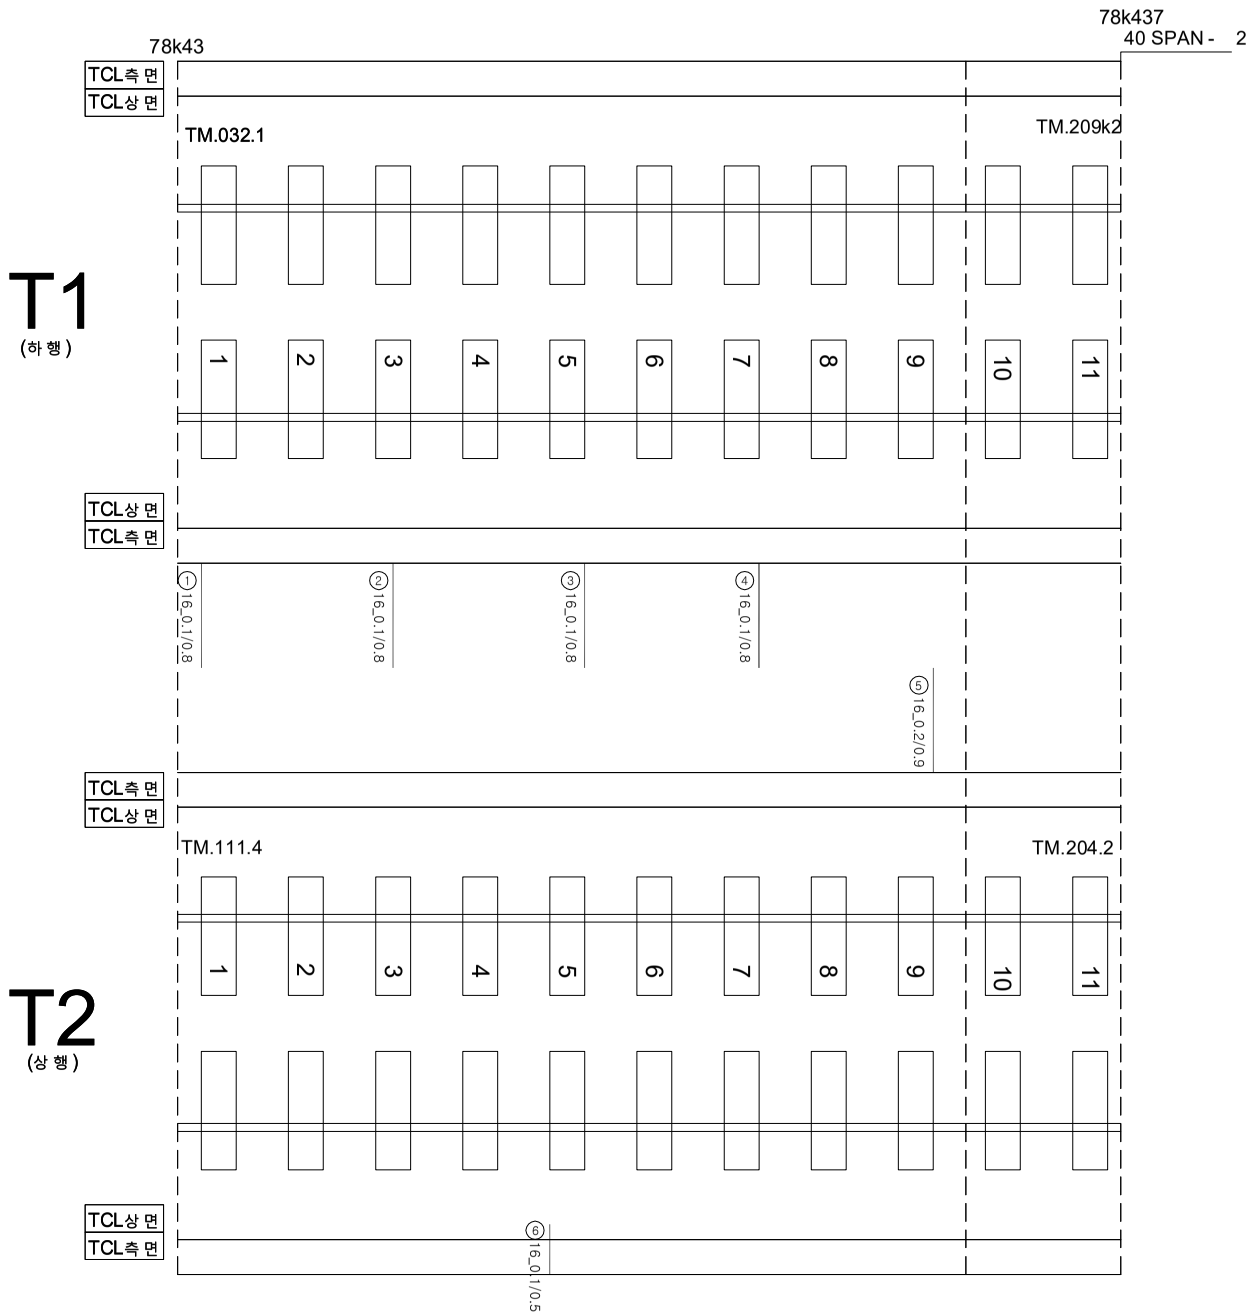
연번	손상	폭		연장		비고	연번	손상	폭		연장		비고
1	균열	0.1	㎜	0.8	m								
2	균열	0.1	㎜	0.8	m								
3	균열	0.1	㎜	0.8	m								
4	균열	0.1	㎜	0.8	m								
5	균열	0.2	㎜	0.9	m								
6	균열	0.1	㎜	0.5	m
