외관조사망도 번호
B25_원형제1교_200(78k451~78k458)

호남고속선 원형제1교_200(78.451~78.458km, S40-5)

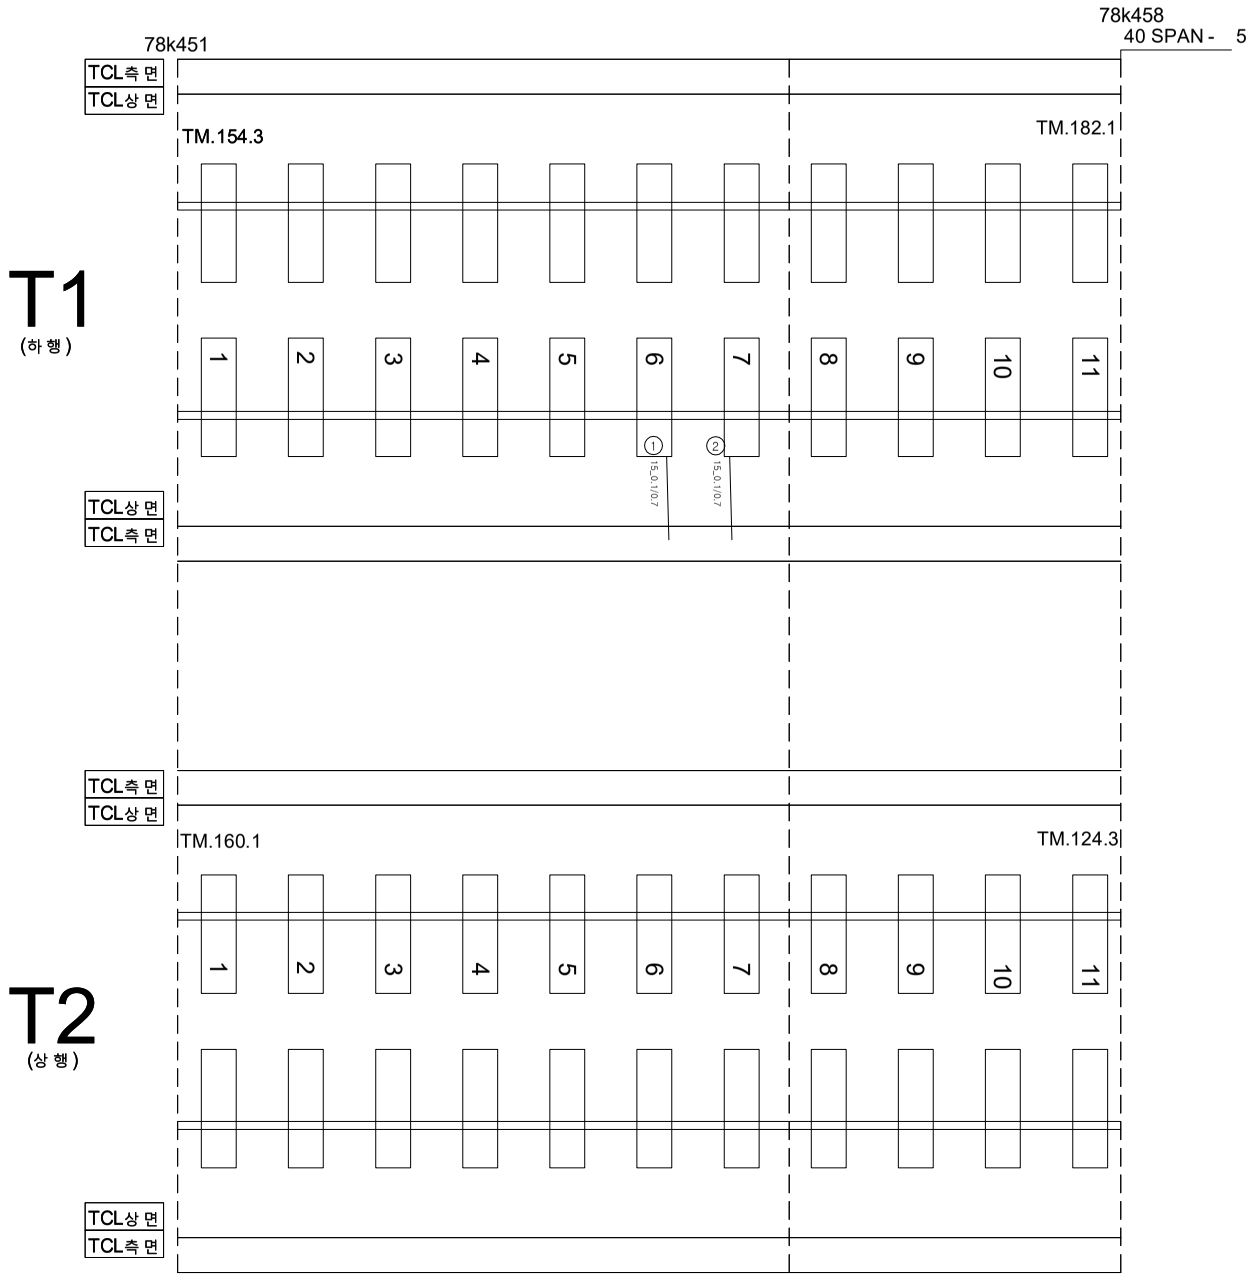
연번	손상	폭		연장		비고	연번	손상	폭		연장		비고
1	균열	0.1	㎜	0.7	m								
2	균열	0.1	㎜	0.7	m
