외관조사망도 번호
B25_원형제1교_3(77k067~77k074)

호남고속선 원형제1교_3(77.067~77.074km, S1-3)

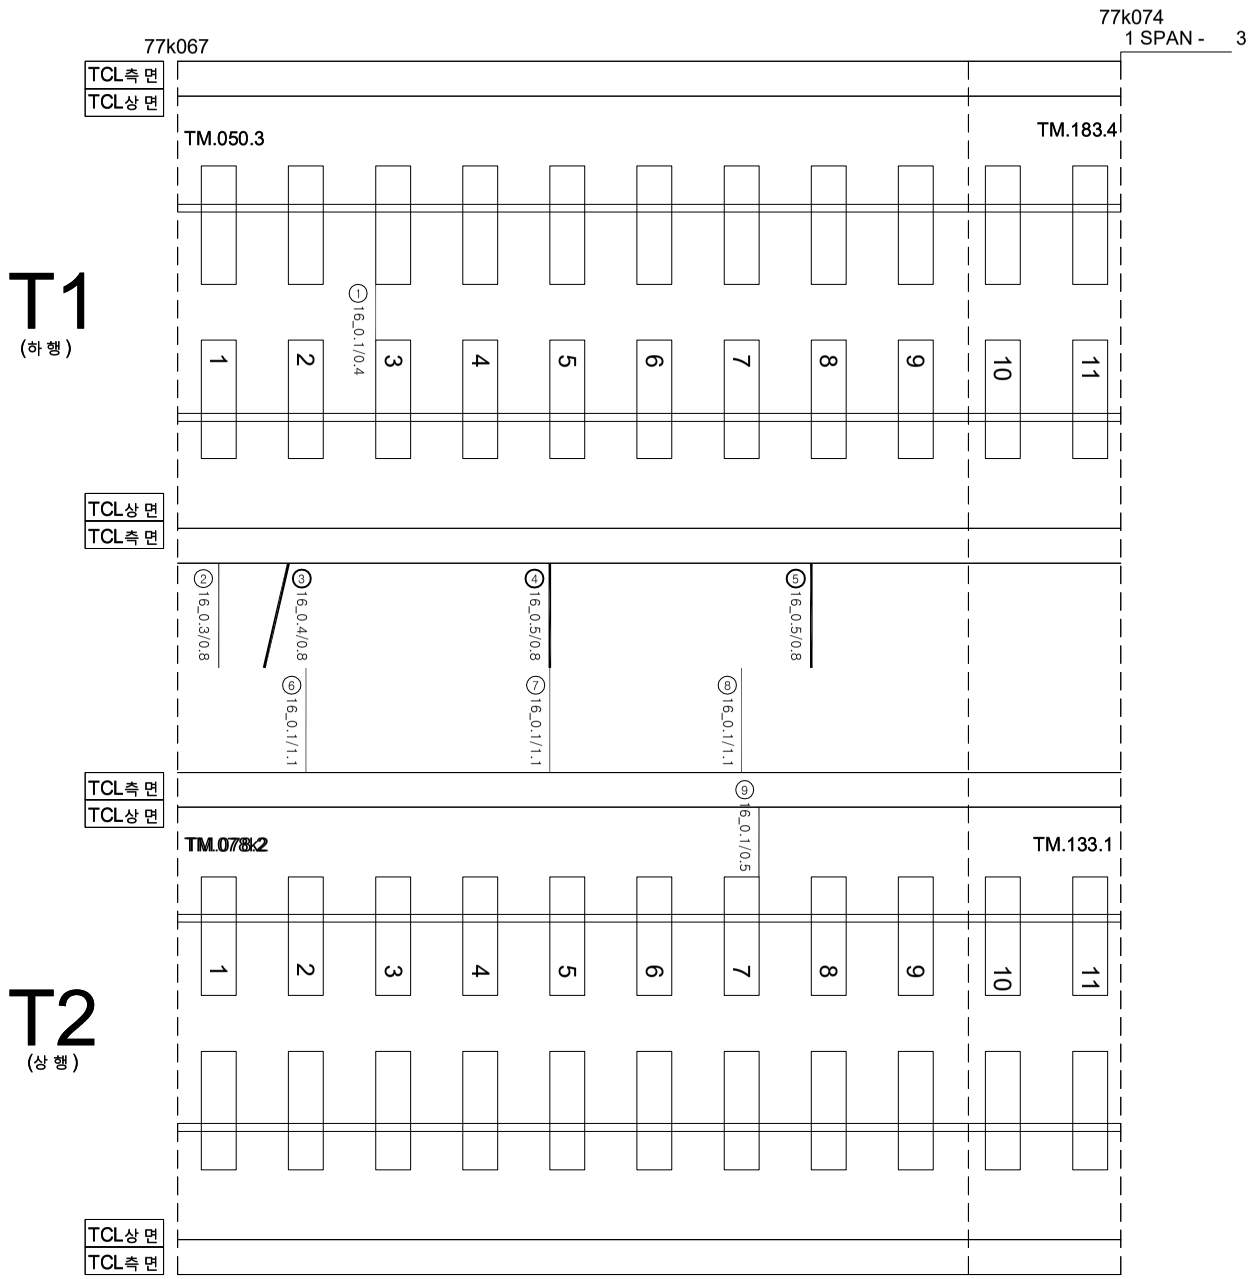
연번	손상	폭		연장		비고	연번	손상	폭		연장		비고
1	균열	0.1	㎜	0.4	m								
2	균열	0.3	㎜	0.8	m								
3	균열	0.4	㎜	0.8	m								
4	균열	0.5	㎜	0.8	m								
5	균열	0.5	㎜	0.8	m								
6	균열	0.1	㎜	1.1	m								
7	균열	0.1	㎜	1.1	m								
8	균열	0.1	㎜	1.1	m								
9	균열	0.1	㎜	0.5	m
