외관조사망도 번호
B25_원형제1교_245(78k766~78k773)

호남고속선 원형제1교_245(78.766~78.773km, S49-5)

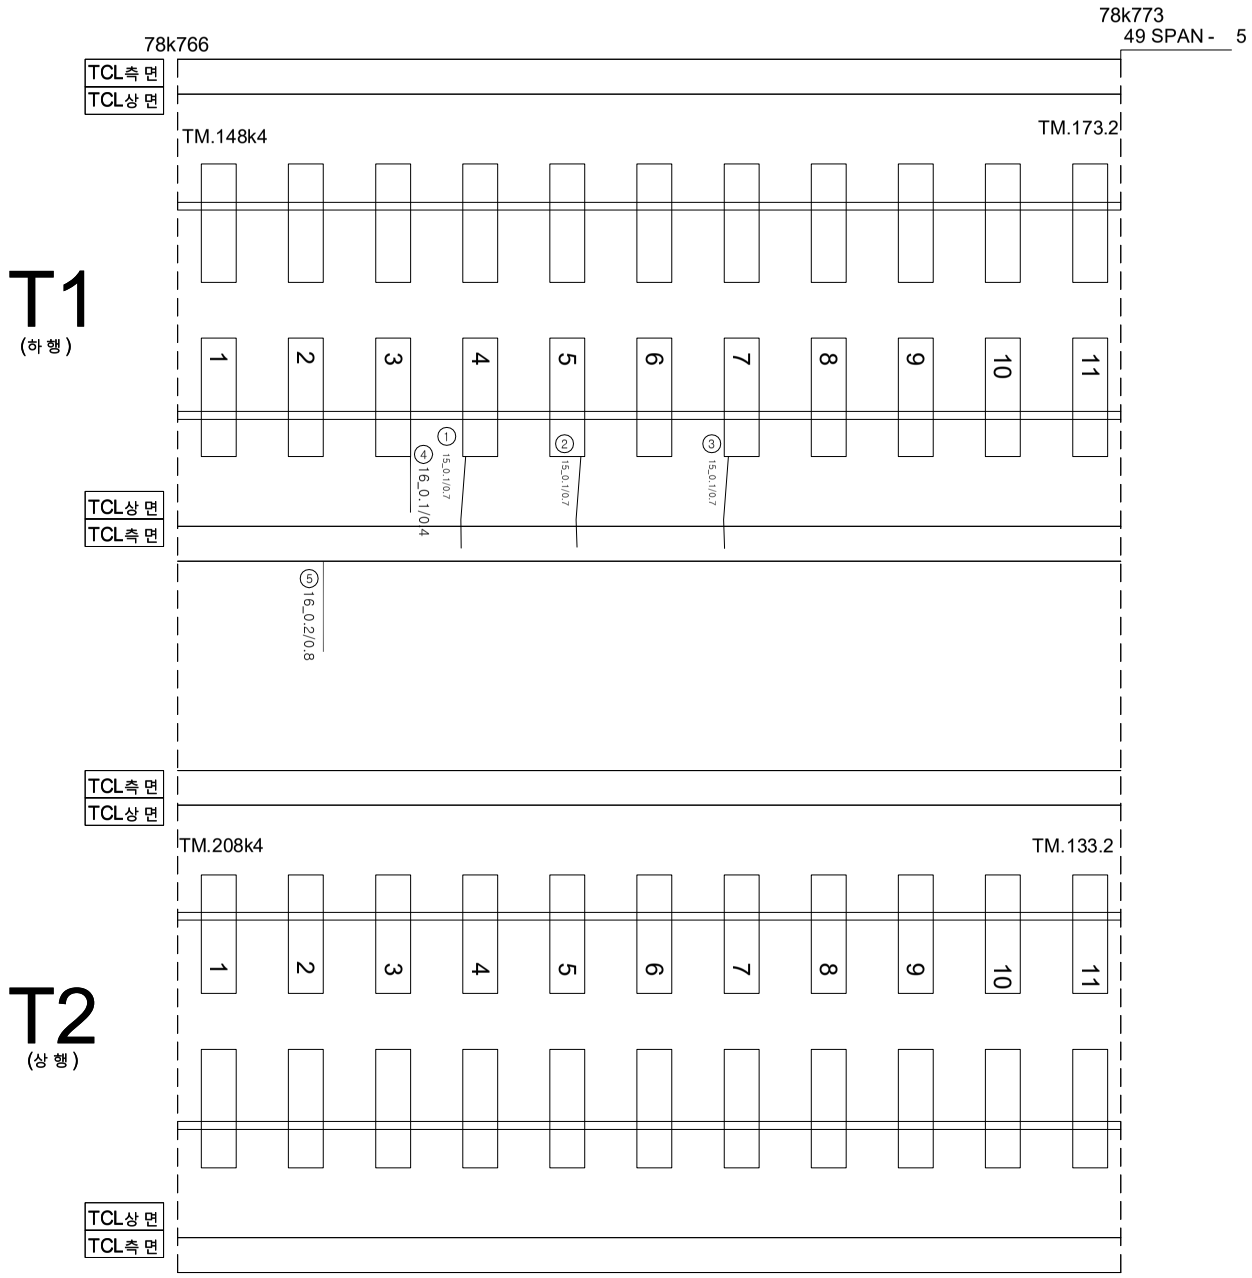
연번	손상	폭		연장		비고	연번	손상	폭		연장		비고
1	균열	0.1	㎜	0.7	m								
2	균열	0.1	㎜	0.7	m								
3	균열	0.1	㎜	0.7	m								
4	균열	0.1	㎜	0.4	m								
5	균열	0.2	㎜	0.8	m
