외관조사망도 번호
B25_원형제1교_254(78k829~78k836)

호남고속선 원형제1교_254(78.829~78.836km, S51-4)

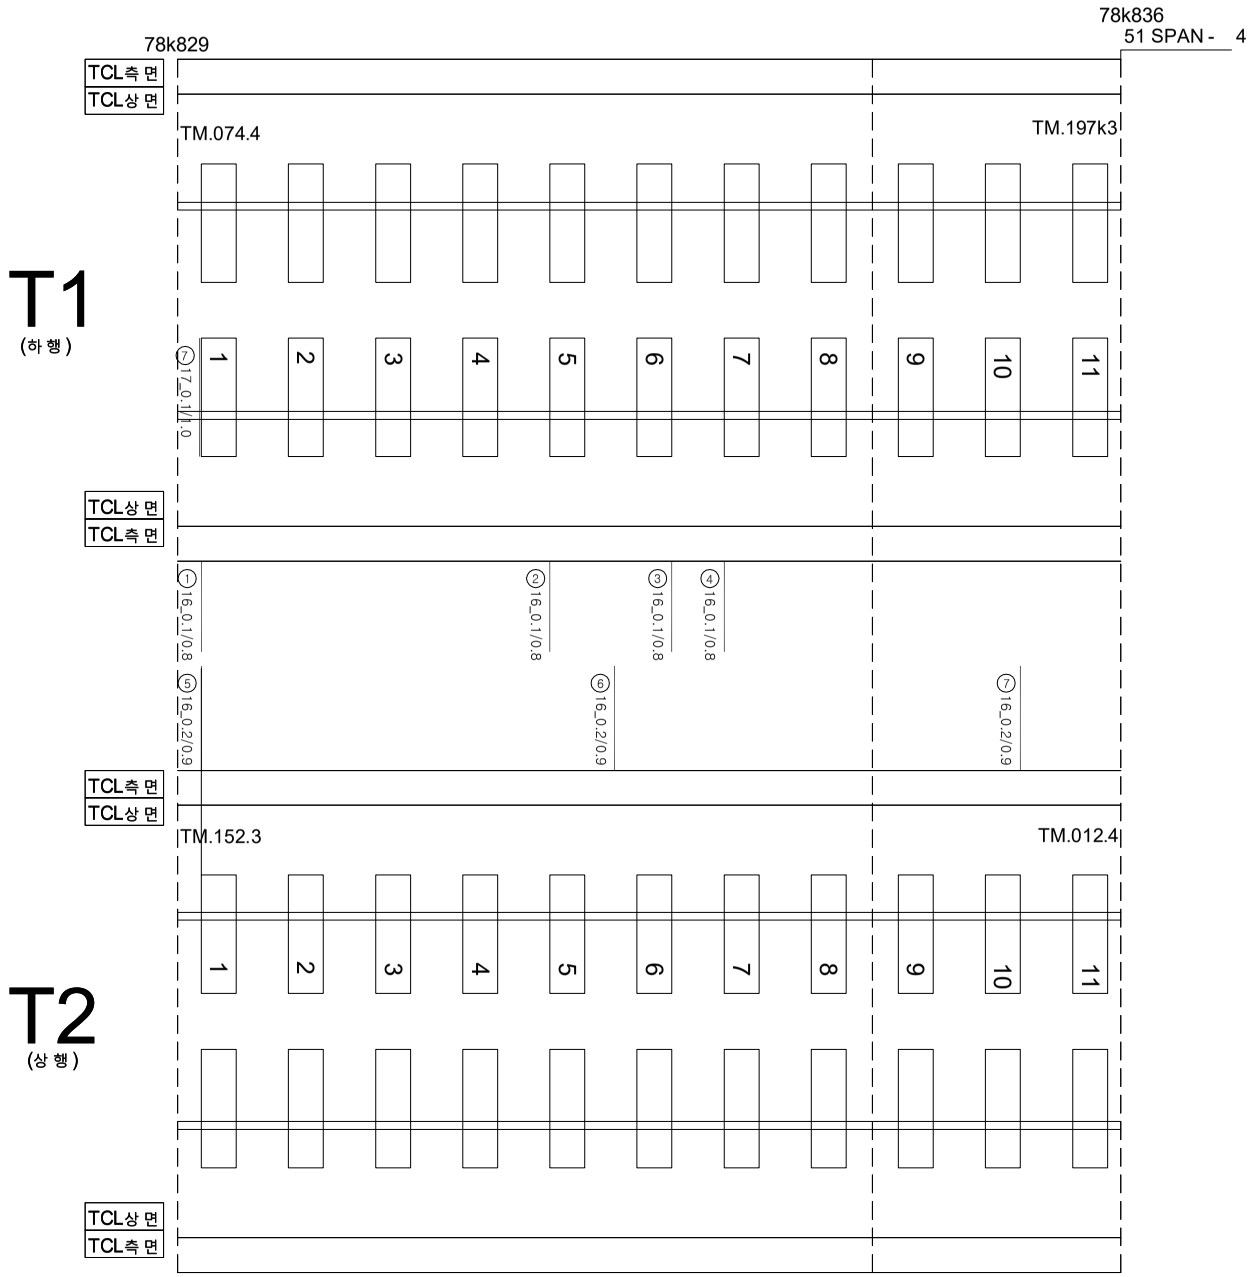
연번	손상	폭		연장		비고	연번	손상	폭		연장		비고
1	균열	0.1	㎜	0.8	m								
2	균열	0.1	㎜	0.8	m								
3	균열	0.1	㎜	0.8	m								
4	균열	0.2	㎜	0.9	m								
5	균열	0.2	㎜	0.9	m								
6	균열	0.2	㎜	0.9	m								
7	경계부 균열	0.1	㎜	1.0	m	신규
