외관조사망도 번호
B25_원형제1교_305(79k186~79k193)

호남고속선 원형제1교_305(79.186~79.193km, S61-5)

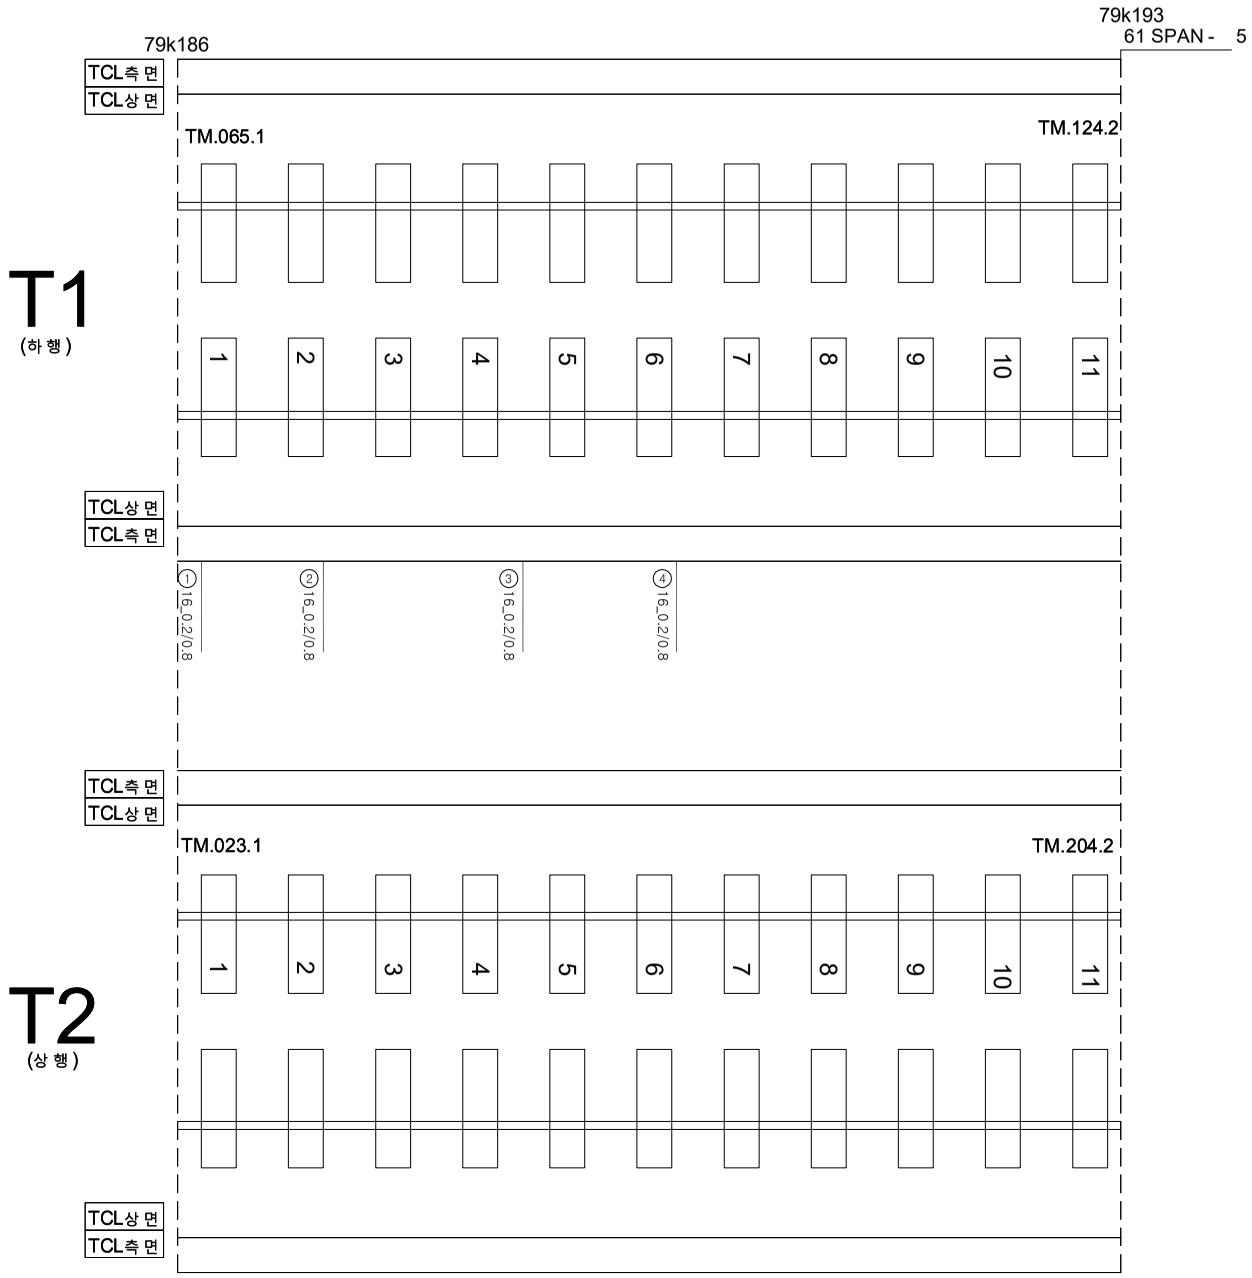
연번	손상	폭		연장		비고	연번	손상	폭		연장		비고
1	균열	0.2	㎜	0.8	m								
2	균열	0.2	㎜	0.8	m								
3	균열	0.2	㎜	0.8	m								
4	균열	0.2	㎜	0.8	m
