외관조사망도 번호
B25_원형제1교_307(79k2~79k207)

호남고속선 원형제1교_307(79.2~79.207km, S62-2)

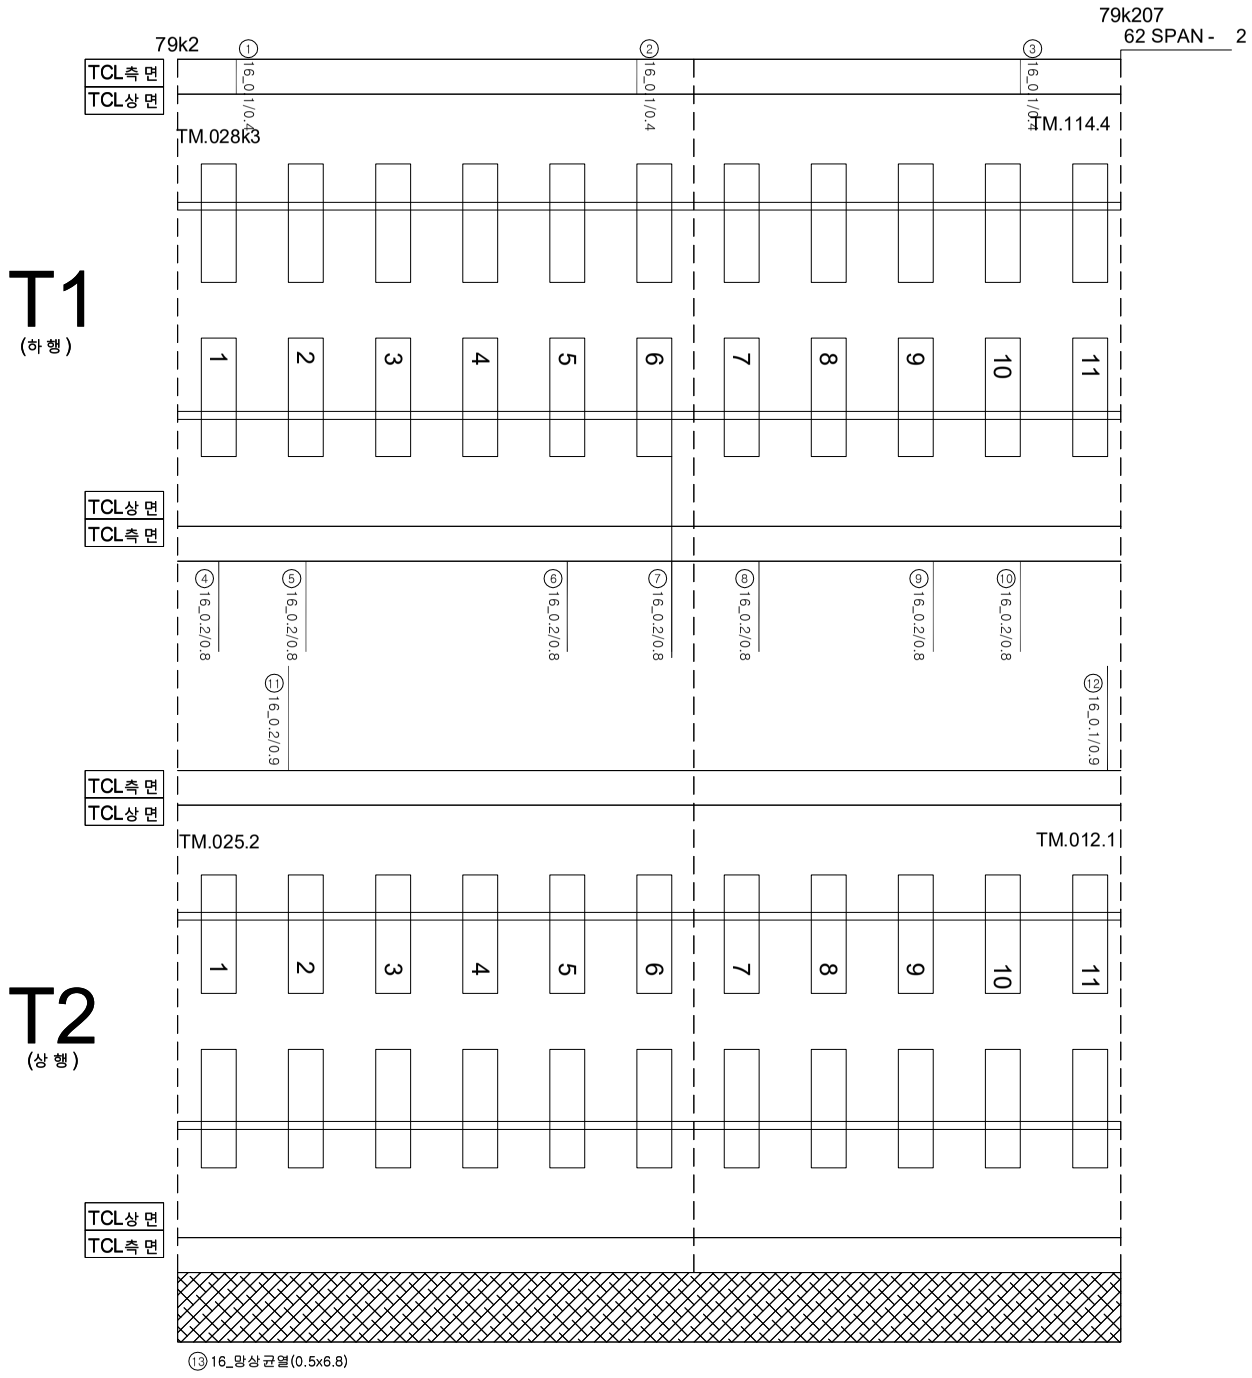
연번	손상	폭		연장		비고	연번	손상	폭		연장		비고
1	균열	0.1	㎜	0.4	m								
2	균열	0.1	㎜	0.4	m								
3	균열	0.1	㎜	0.4	m								
4	균열	0.2	㎜	0.8	m								
5	균열	0.2	㎜	0.8	m								
6	균열	0.2	㎜	0.8	m								
7	균열	0.2	㎜	0.8	m								
8	균열	0.2	㎜	0.8	m								
9	균열	0.2	㎜	0.8	m								
10	균열	0.2	㎜	0.8	m								
11	균열	0.2	㎜	0.9	m								
12	균열	0.1	㎜	0.9	m								
13	망상균열	**0.5**	m	**6.8**	m
