호남고속선 원형제1교_323(79.312~79.319km, S65-3)

B25_원형제1교_323(79k312~79k319)

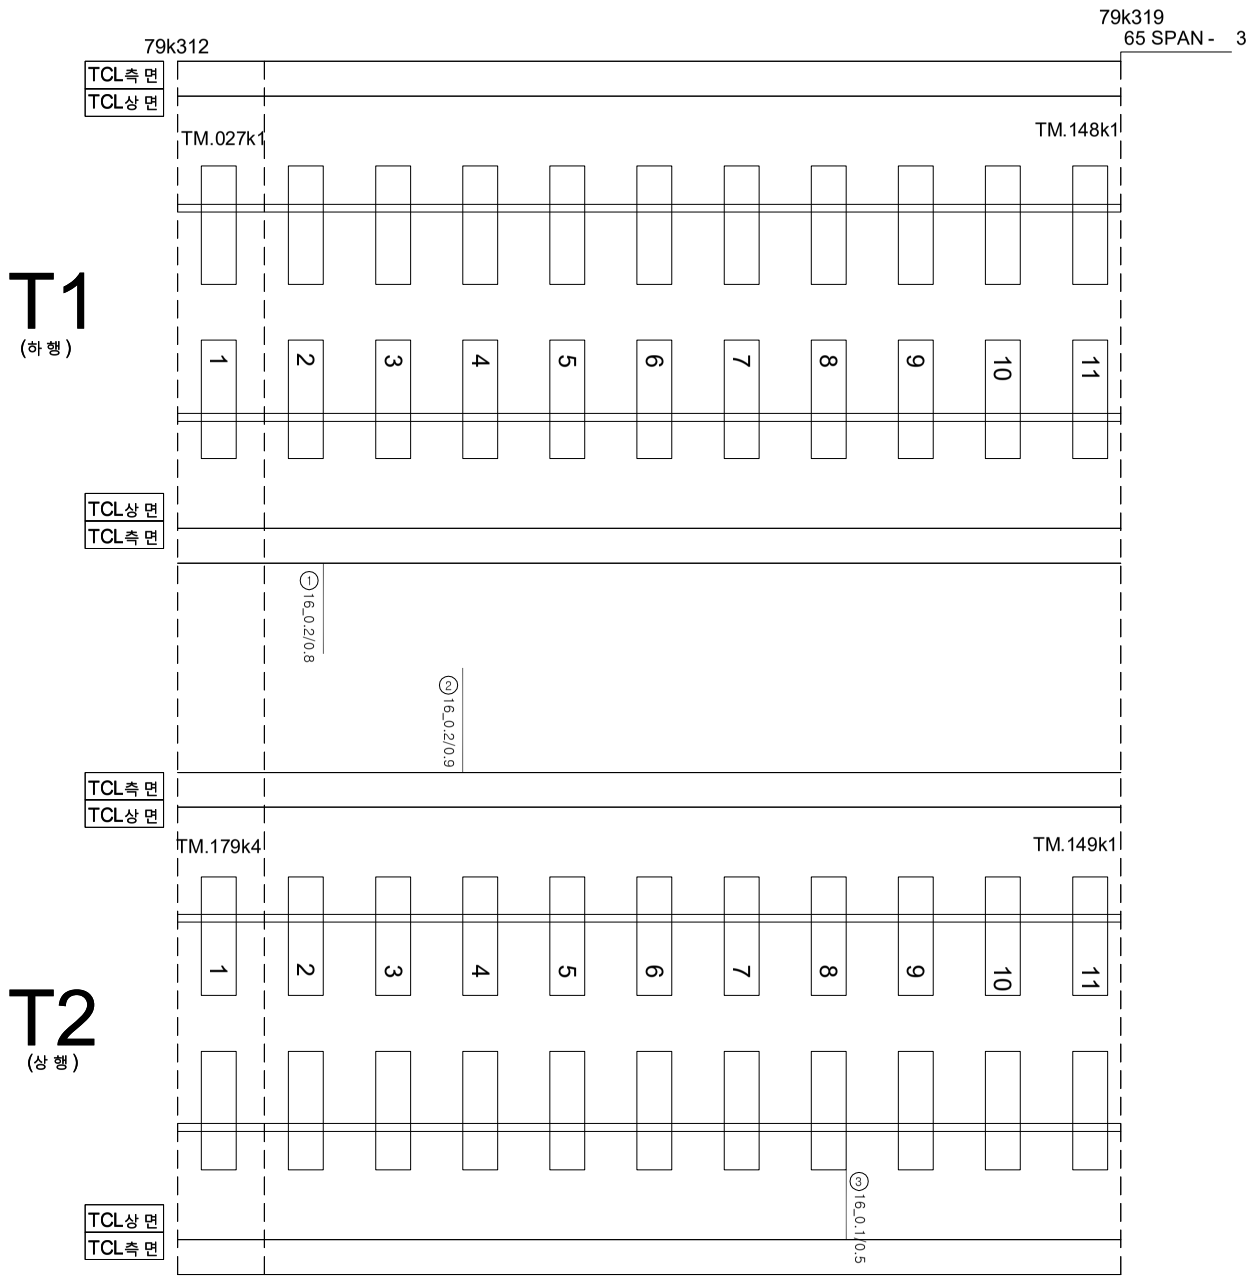
연번	손상	폭		연장		비고	연번	손상	폭		연장		비고
1	균열	0.2	㎜	0.8	m								
2	균열	0.2	㎜	0.9	m								
3	균열	0.1	㎜	0.5	m
