외관조사망도 번호
B25_원형제1교_326(79k333~79k34)

호남고속선 원형제1교_326(79.333~79.34km, S66-1)

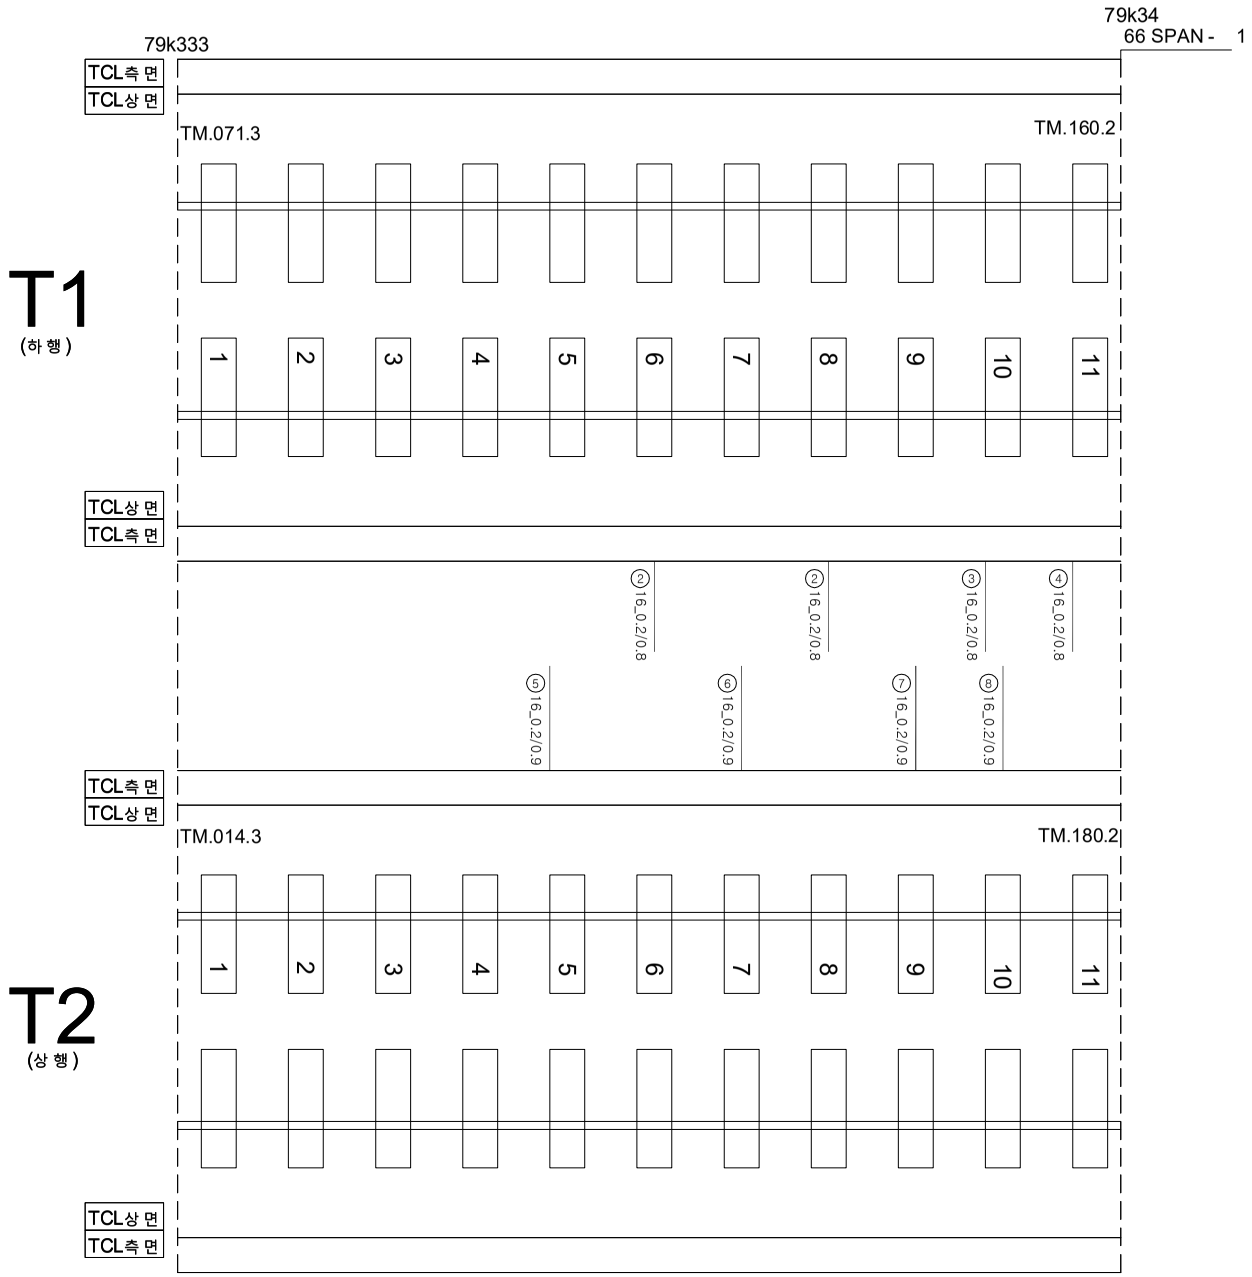
연번	손상	폭		연장		비고	연번	손상	폭		연장		비고
1	균열	0.2	㎜	0.8	m								
2	균열	0.2	㎜	0.8	m								
3	균열	0.2	㎜	0.8	m								
4	균열	0.2	㎜	0.8	m								
5	균열	0.2	㎜	0.9	m								
6	균열	0.2	㎜	0.9	m								
7	균열	0.2	㎜	0.9	m								
8	균열	0.2	㎜	0.9	m
