B25_원형제1교_336(79k403~79k41)

호남고속선 원형제1교_336(79.403~79.41km, S68-1)

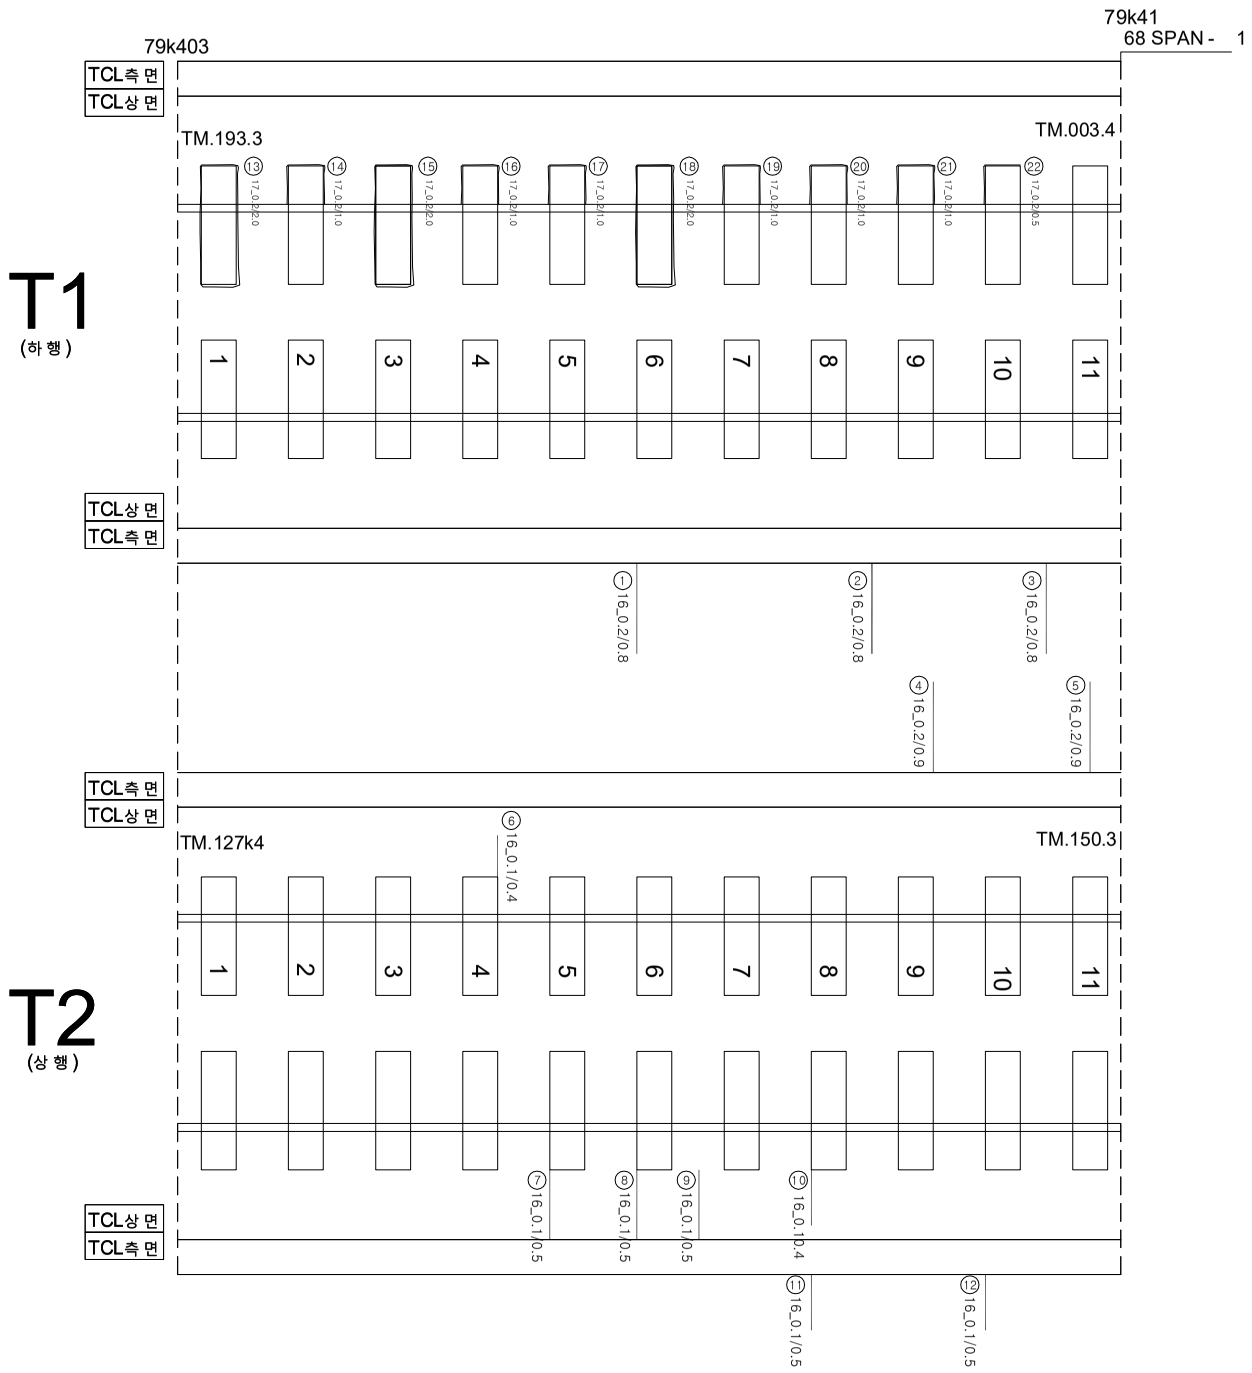
연번	손상	폭		연장		비고	연번	손상	폭		연장		비고
1	균열	0.2	㎜	0.8	m								
2	균열	0.2	㎜	0.8	m								
3	균열	0.2	㎜	0.8	m								
4	균열	0.2	㎜	0.9	m								
5	균열	0.2	㎜	0.9	m								
6	균열	0.1	㎜	0.4	m								
7	균열	0.1	㎜	0.5	m								
8	균열	0.1	㎜	0.5	m								
9	균열	0.1	㎜	0.5	m								
10	균열	0.1	㎜	0.4	m								
11	균열	0.1	㎜	0.4	m								
12	균열	0.1	㎜	0.4	m								
13	경계부 균열	0.2	㎜	2.0	m	신규							
14	경계부 균열	0.2	㎜	1.0	m	신규							
15	경계부 균열	0.2	㎜	2.0	m	신규							
16	경계부 균열	0.2	㎜	1.0	m	신규							
17	경계부 균열	0.2	㎜	1.0	m	신규							
18	경계부 균열	0.2	㎜	2.0	m	신규							
19	경계부 균열	0.2	㎜	1.0	m	신규							
20	경계부 균열	0.2	㎜	1.0	m	신규							
21	경계부 균열	0.2	㎜	1.0	m	신규							
22	경계부 균열	0.2	㎜	0.5	m	신규
