외관조사망도 번호
B25_원형제1교_361(79k578~79k585)

호남고속선 원형제1교_361(79.578~79.585km, S73-1)

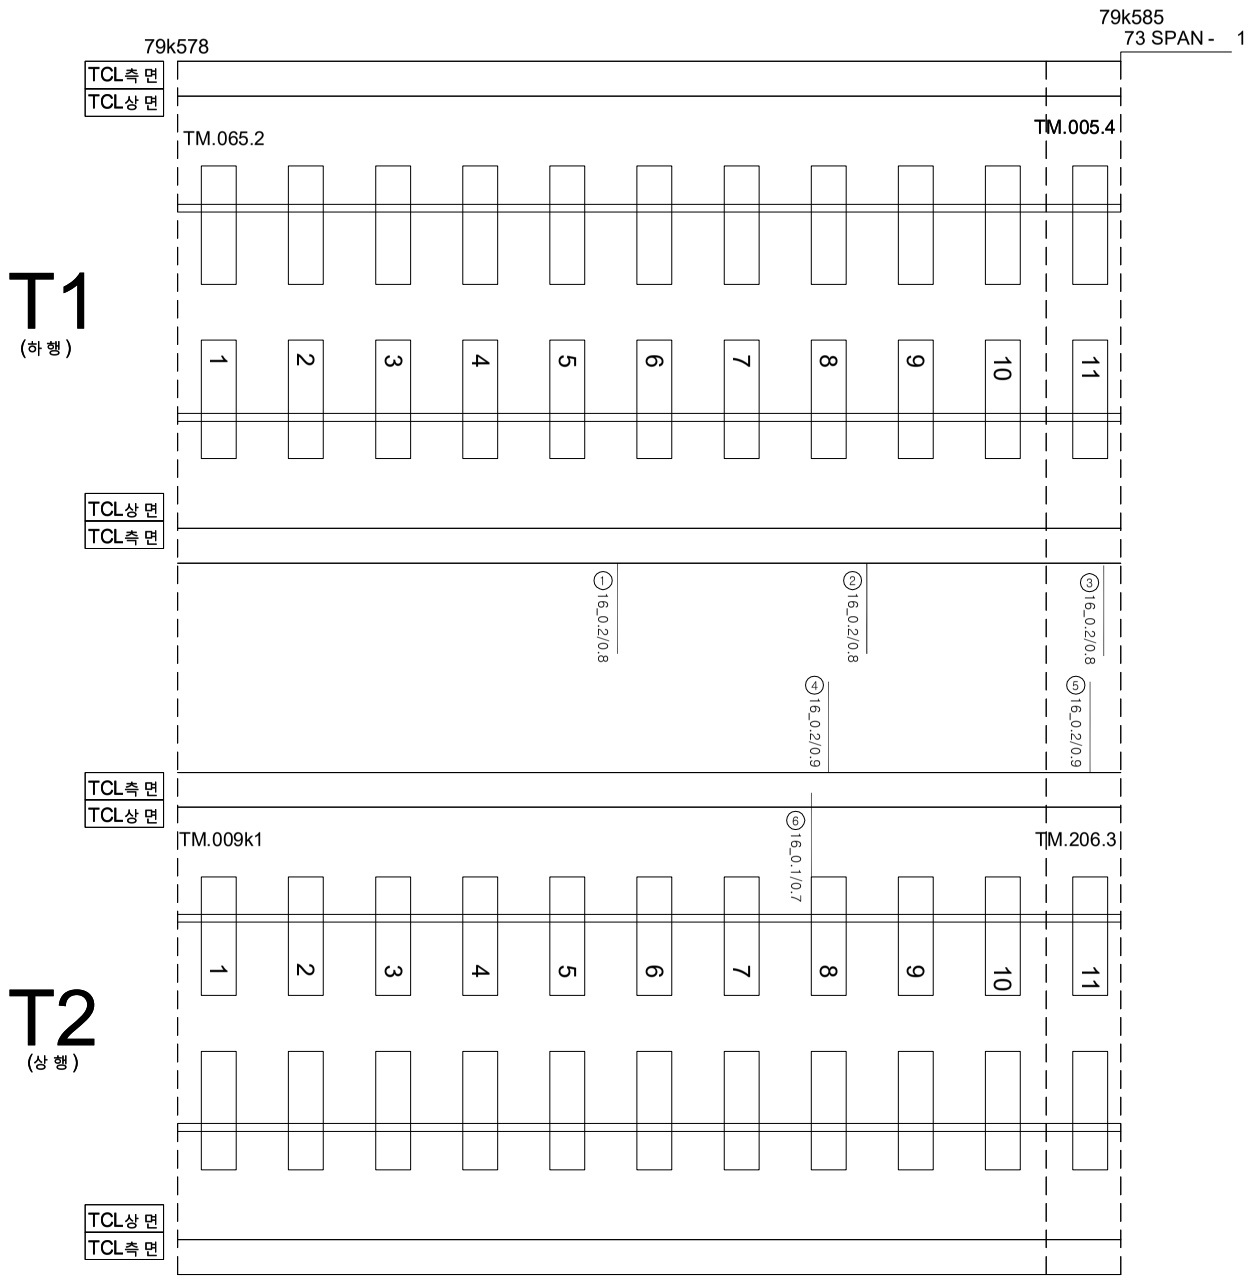
연번	손상	폭		연장		비고	연번	손상	폭		연장		비고
1	균열	0.2	㎜	0.8	m								
2	균열	0.2	㎜	0.8	m								
3	균열	0.2	㎜	0.8	m								
4	균열	0.2	㎜	0.9	m								
5	균열	0.2	㎜	0.9	m								
6	균열	0.1	㎜	0.7	m
