호남고속선 원형제1교_374(79.669~79.676km, S75-4)

B25_원형제1교_374(79k669~79k676)

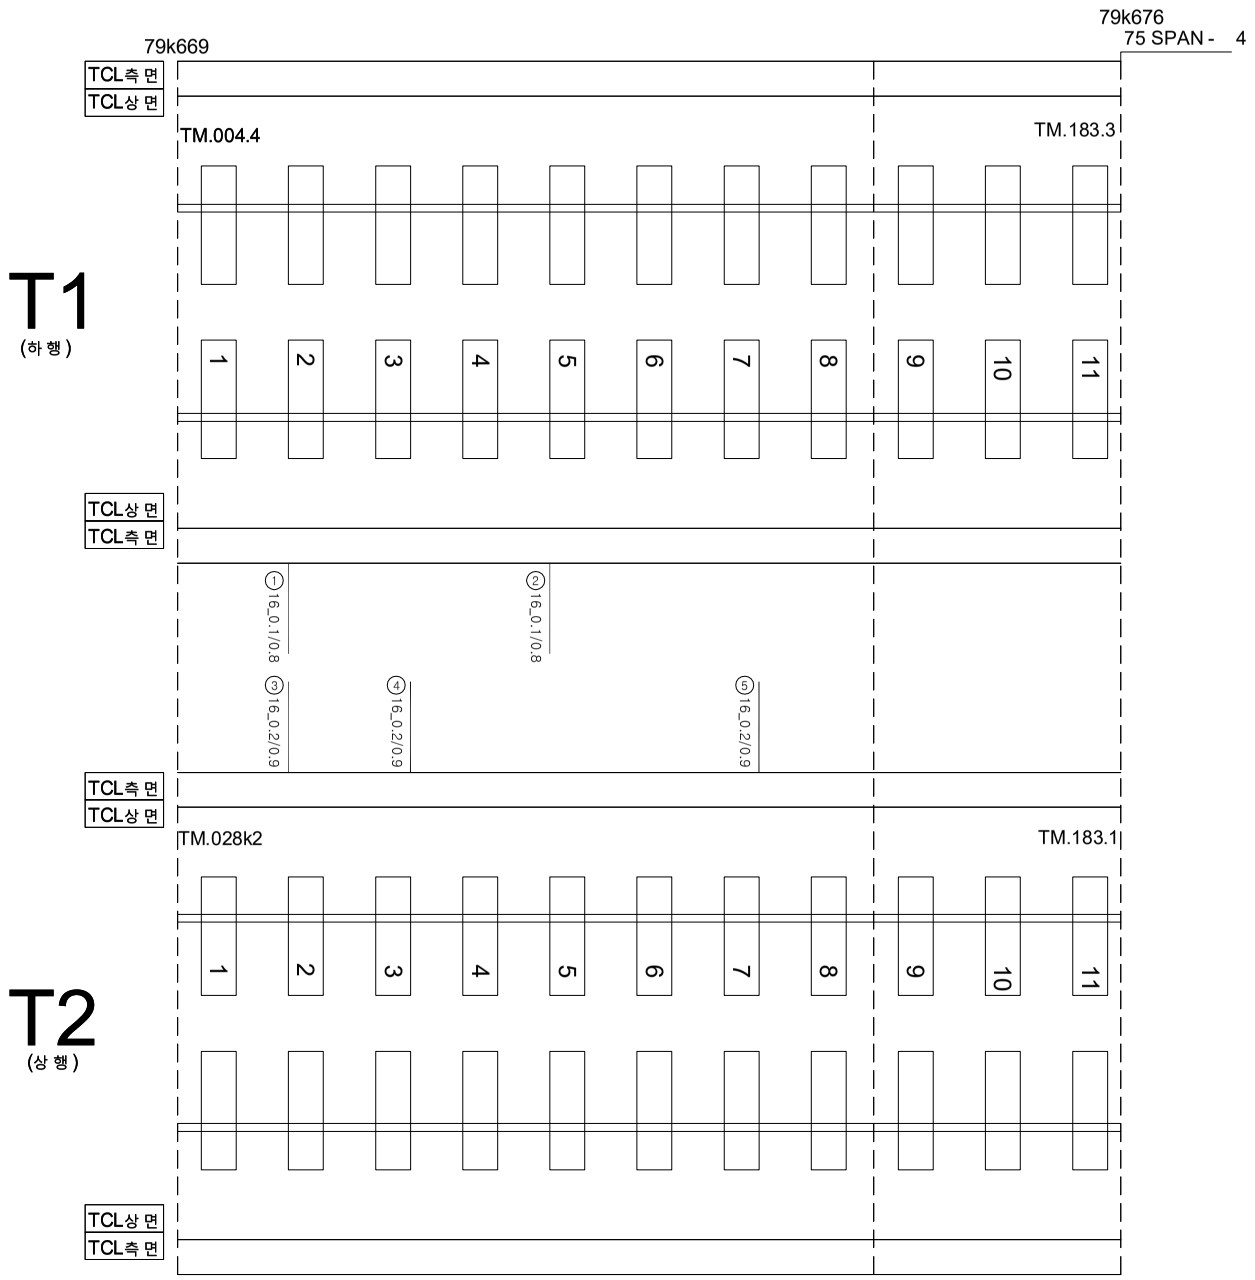
연번	손상	폭		연장		비고	연번	손상	폭		연장		비고
1	균열	0.1	㎜	0.8	m								
2	균열	0.1	㎜	0.8	m								
3	균열	0.2	㎜	0.9	m								
4	균열	0.2	㎜	0.9	m								
5	균열	0.2	㎜	0.9	m
