외관조사망도 번호
B25_원형제1교_6(77k088~77k095)

호남고속선 원형제1교_6(77.088~77.095km, S2-1)

시행사	용역명	용역사	과업책임자	분야별책임자	참여자
KORAIL 한국철도공사 KOREA RAILROAD	2017년도 호남고속선 오송-광주송정간 콘크리트궤도 점검용역	(주)한국구조물안전연구원 (주)한국국토안전연구원 (재)한국건설품질연구원	이 복 영	라 윤 강 김 경 기 윤 석 기

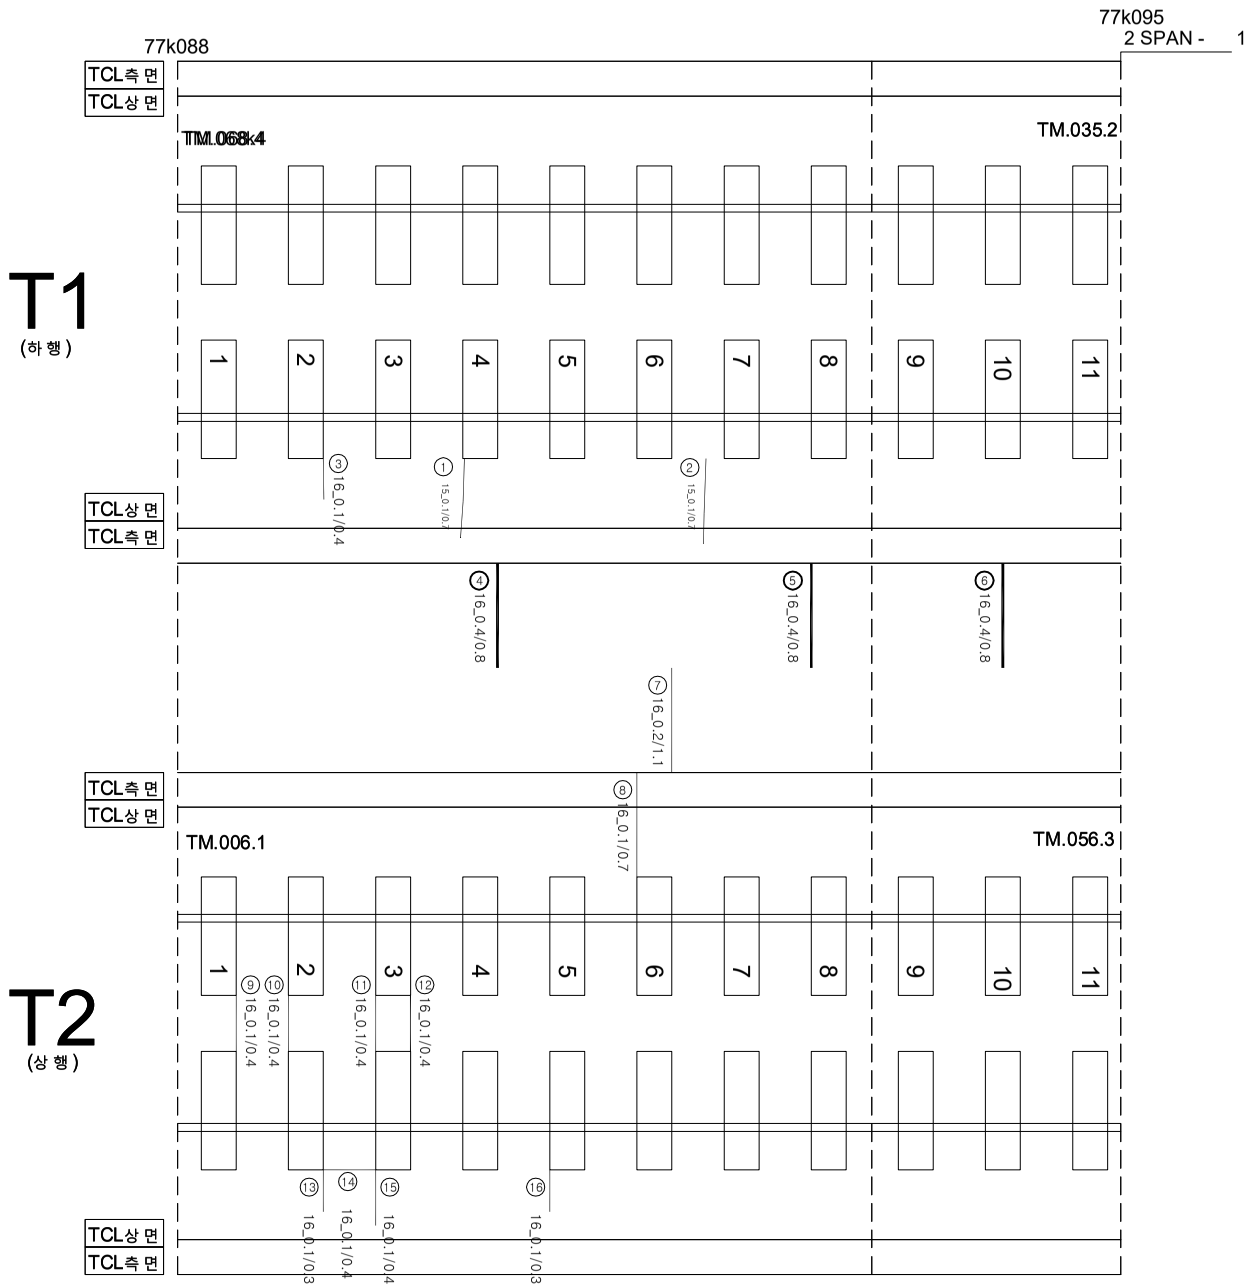
연번	손상	폭		연장		비고	연번	손상	폭		연장		비고
1	균열	0.1	㎜	0.7	m								
2	균열	0.1	㎜	0.7	m								
3	균열	0.1	㎜	0.4	m								
4	균열	0.4	㎜	0.8	m								
5	균열	0.4	㎜	0.8	m								
6	균열	0.4	㎜	0.8	m								
7	균열	0.2	㎜	1.1	m								
8	균열	0.1	㎜	0.7	m								
9	균열	0.1	㎜	0.4	m								
10	균열	0.1	㎜	0.4	m								
11	균열	0.1	㎜	0.4	m								
12	균열	0.1	㎜	0.4	m								
13	균열	0.1	㎜	0.3	m								
14	균열	0.1	㎜	0.4	m								
15	균열	0.1	㎜	0.4	m								
16	균열	0.1	㎜	0.3	m
