호남고속선 원형제1교_토공노반 _2(79.763~79.773km, L=10.4m)

외관조사망도 번호
G40_원형제1교_토공노반_2(79k763.4~79k773.8)

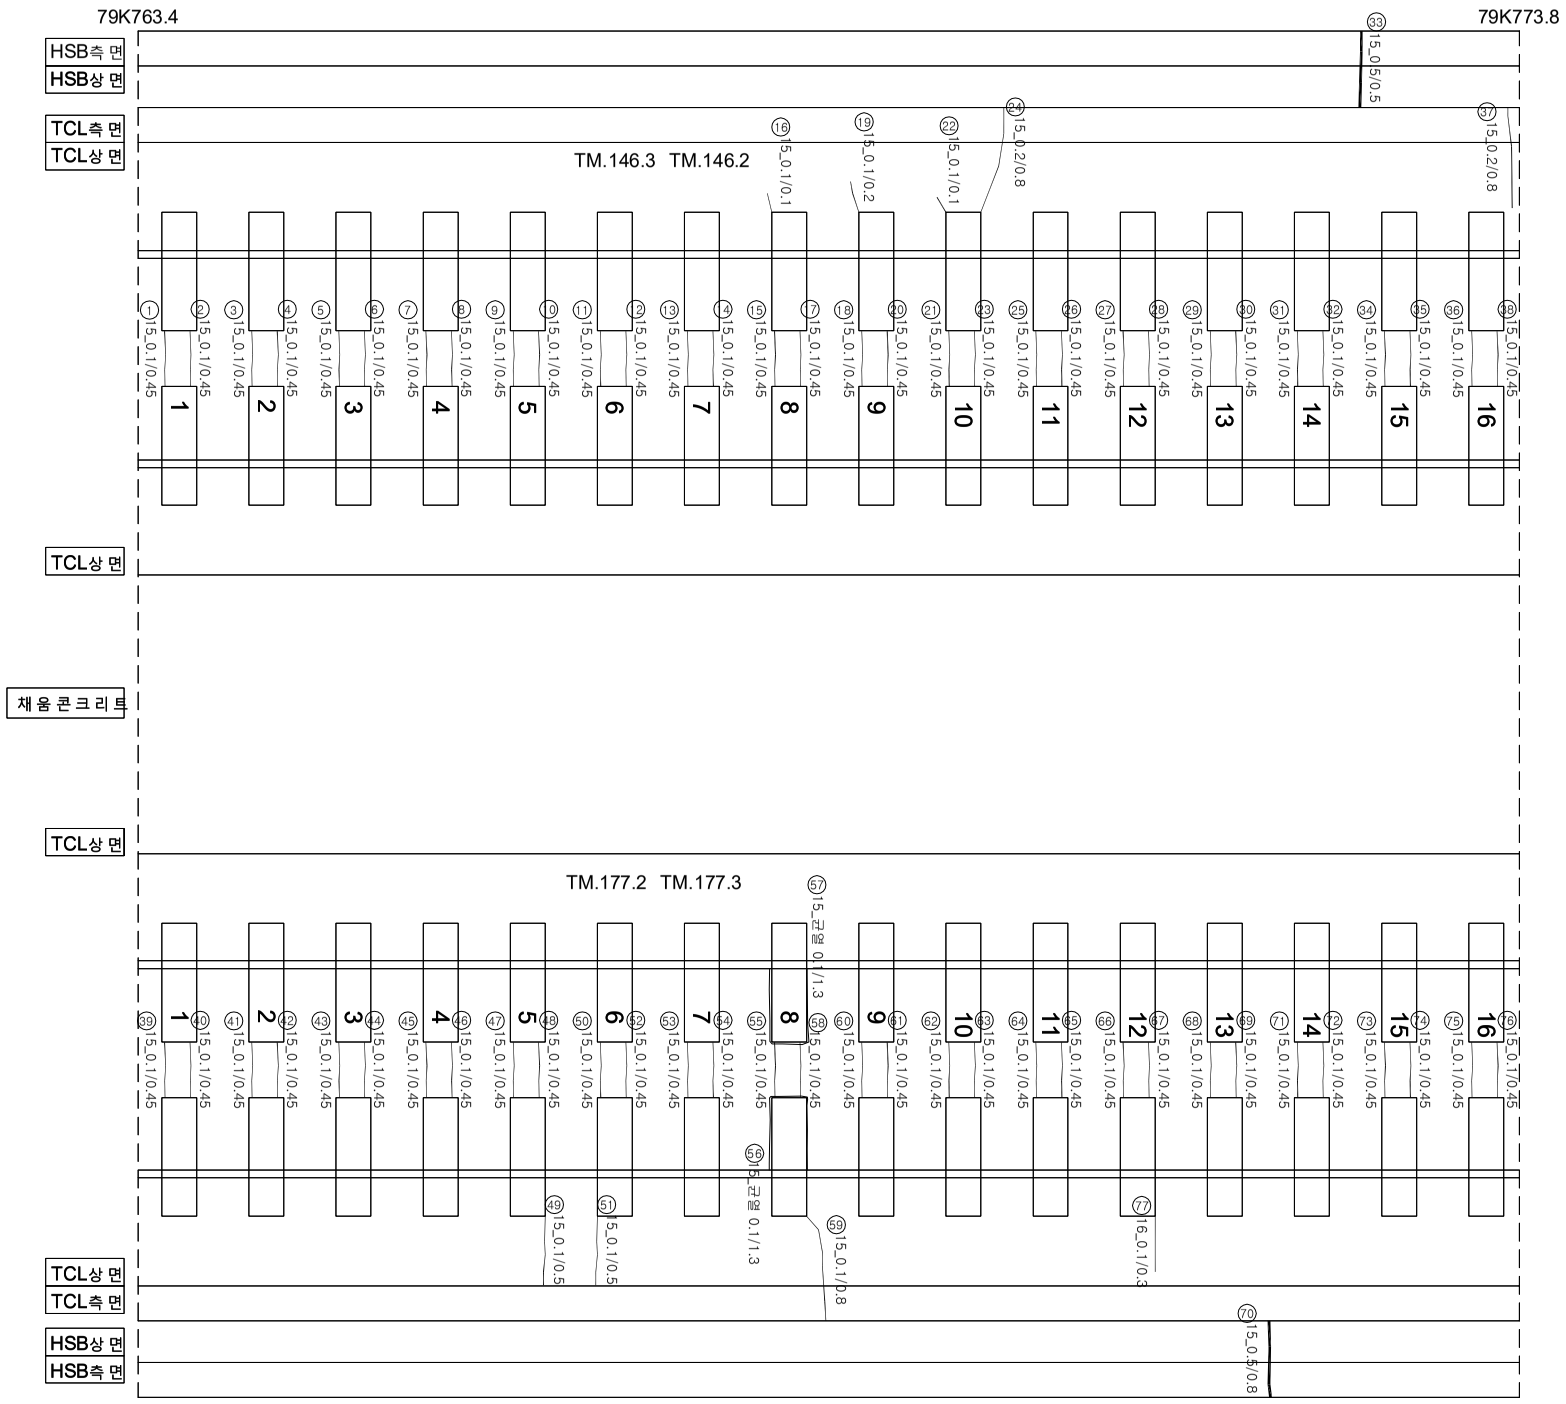
연번	손상	폭		연장		비고	연번	손상	폭		연장		비고
1	균열	0.1	㎜	0.45	m		51	균열	0.1	㎜	0.5	m	
2	균열	0.1	㎜	0.45	m		52	균열	0.1	㎜	0.45	m	
3	균열	0.1	㎜	0.45	m		53	균열	0.1	㎜	0.45	m	
4	균열	0.1	㎜	0.45	m		54	균열	0.1	㎜	0.45	m	
5	균열	0.1	㎜	0.45	m		55	균열	0.1	㎜	0.45	m	
6	균열	0.1	㎜	0.45	m		56	경계부균열	0.1	㎜	1.3	m	
7	균열	0.1	㎜	0.45	m		57	경계부균열	0.1	㎜	1.3	m	
8	균열	0.1	㎜	0.45	m		58	균열	0.1	㎜	0.45	m	
9	균열	0.1	㎜	0.45	m		59	균열	0.1	㎜	0.8	m	
10	균열	0.1	㎜	0.45	m		60	균열	0.1	㎜	0.45	m	
11	균열	0.1	㎜	0.45	m		61	균열	0.1	㎜	0.45	m	
12	균열	0.1	㎜	0.45	m		62	균열	0.1	㎜	0.45	m	
13	균열	0.1	㎜	0.45	m		63	균열	0.1	㎜	0.45	m	
14	균열	0.1	㎜	0.45	m		64	균열	0.1	㎜	0.45	m	
15	균열	0.1	㎜	0.45	m		65	균열	0.1	㎜	0.45	m	
16	균열	0.1	㎜	0.1	m		66	균열	0.1	㎜	0.45	m	
17	균열	0.1	㎜	0.45	m		67	균열	0.1	㎜	0.45	m	
18	균열	0.1	㎜	0.45	m		68	균열	0.1	㎜	0.45	m	
19	균열	0.1	㎜	0.2	m		69	균열	0.1	㎜	0.45	m	
20	균열	0.1	㎜	0.45	m		70	균열	0.5	㎜	0.8	m	
21	균열	0.1	㎜	0.45	m		71	균열	0.1	㎜	0.45	m	
22	균열	0.1	㎜	0.1	m		72	균열	0.1	㎜	0.45	m	
23	균열	0.1	㎜	0.45	m		73	균열	0.1	㎜	0.45	m

24	균열	0.2	㎜	0.8	m		74	균열	0.1	㎜	0.45	m	
25	균열	0.1	㎜	0.45	m		75	균열	0.1	㎜	0.45	m	
26	균열	0.1	㎜	0.45	m		76	균열	0.1	㎜	0.45	m	
27	균열	0.1	㎜	0.45	m		77	균열	0.1	㎜	0.3	m	
28	균열	0.1	㎜	0.45	m								
29	균열	0.1	㎜	0.45	m								
30	균열	0.1	㎜	0.45	m								
31	균열	0.1	㎜	0.45	m								
32	균열	0.1	㎜	0.45	m								
33	균열	0.5	㎜	0.5	m								
34	균열	0.1	㎜	0.45	m								
35	균열	0.1	㎜	0.45	m								
36	균열	0.1	㎜	0.45	m								
37	균열	0.2	㎜	0.8	m								
38	균열	0.1	㎜	0.45	m								
39	균열	0.1	㎜	0.45	m								
40	균열	0.1	㎜	0.45	m								
41	균열	0.1	㎜	0.45	m								
42	균열	0.1	㎜	0.45	m								
43	균열	0.1	㎜	0.45	m								
44	균열	0.1	㎜	0.45	m								
45	균열	0.1	㎜	0.45	m								
46	균열	0.1	㎜	0.45	m								
47	균열	0.1	㎜	0.45	m								
48	균열	0.1	㎜	0.45	m								
49	균열	0.1	㎜	0.5	m								
50	균열	0.1	㎜	0.45	m
