외관조사망도 번호
B26_원형제2교_20(80k146~80k153)

호남고속선_원형제2교_20(80.146~80.153km, S4-5)

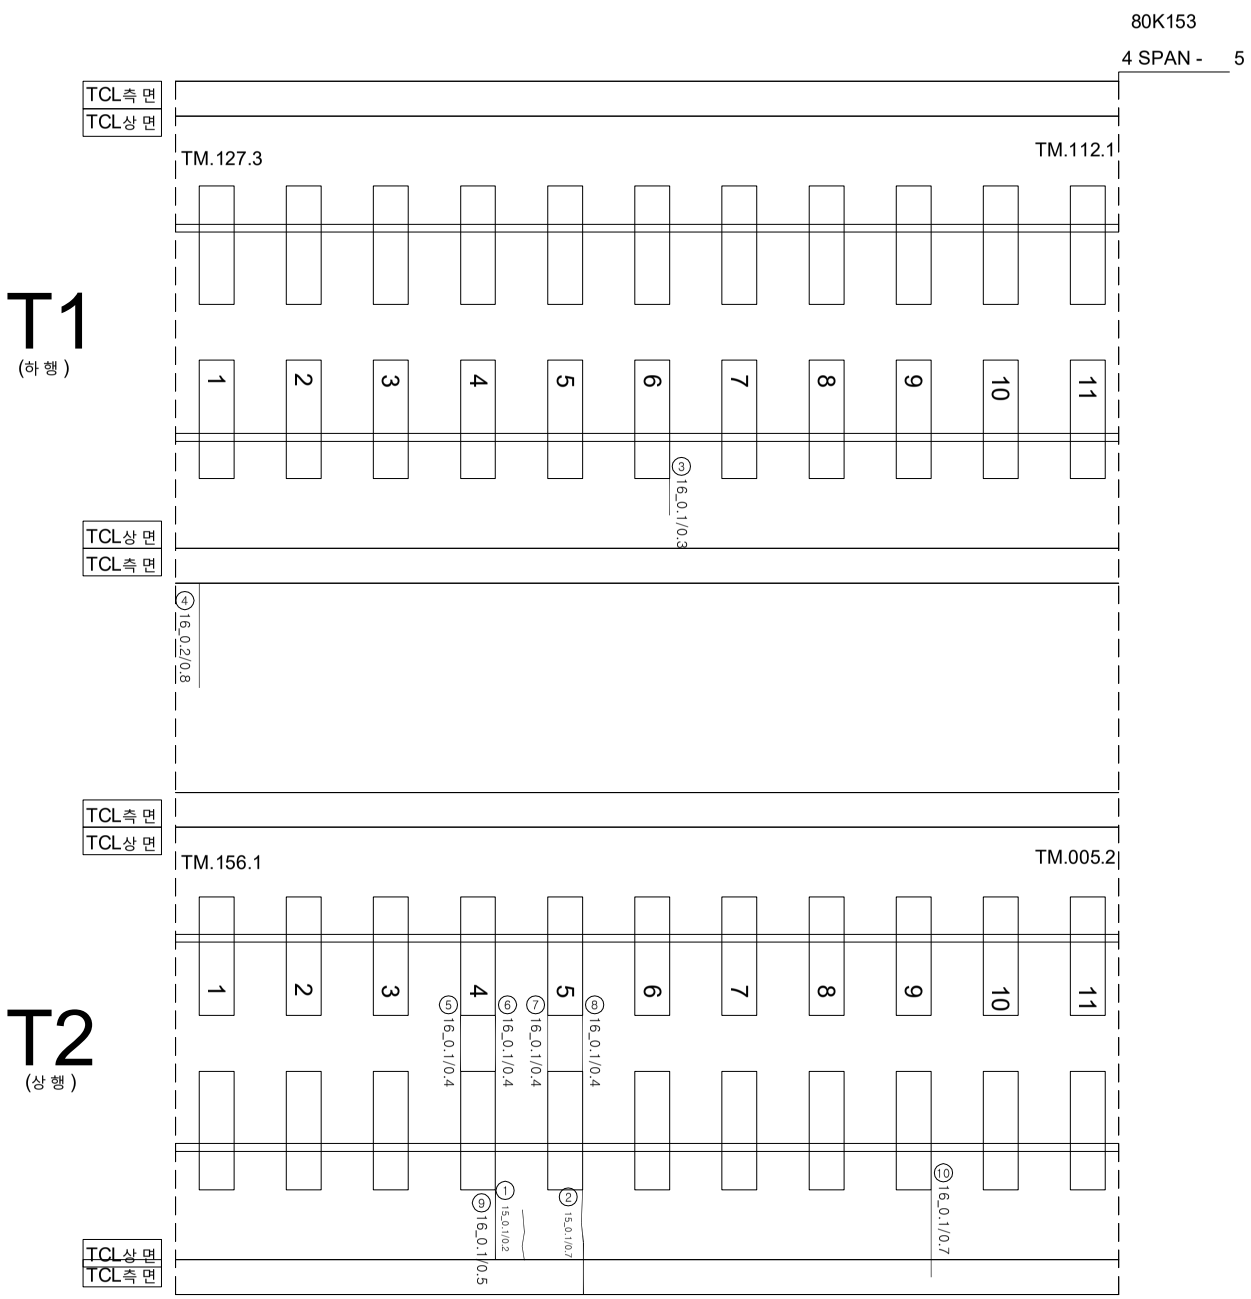
연번	손상	폭		연장		비고	연번	손상	폭		연장		비고
1	균열	0.1	㎜	0.2	m								
2	균열	0.1	㎜	0.7	m								
3	균열	0.1	㎜	0.3	m								
4	균열	0.2	㎜	0.8	m								
5	균열	0.1	㎜	0.4	m								
6	균열	0.1	㎜	0.4	m								
7	균열	0.1	㎜	0.4	m								
8	균열	0.1	㎜	0.4	m								
9	균열	0.1	㎜	0.5	m								
10	균열	0.1	㎜	0.7	m
