외관조사망도 번호
B27_원형제3교_18(80K48~80K487)

호남고속선 원형제3교_18(80.48~80.487km, S4-3)

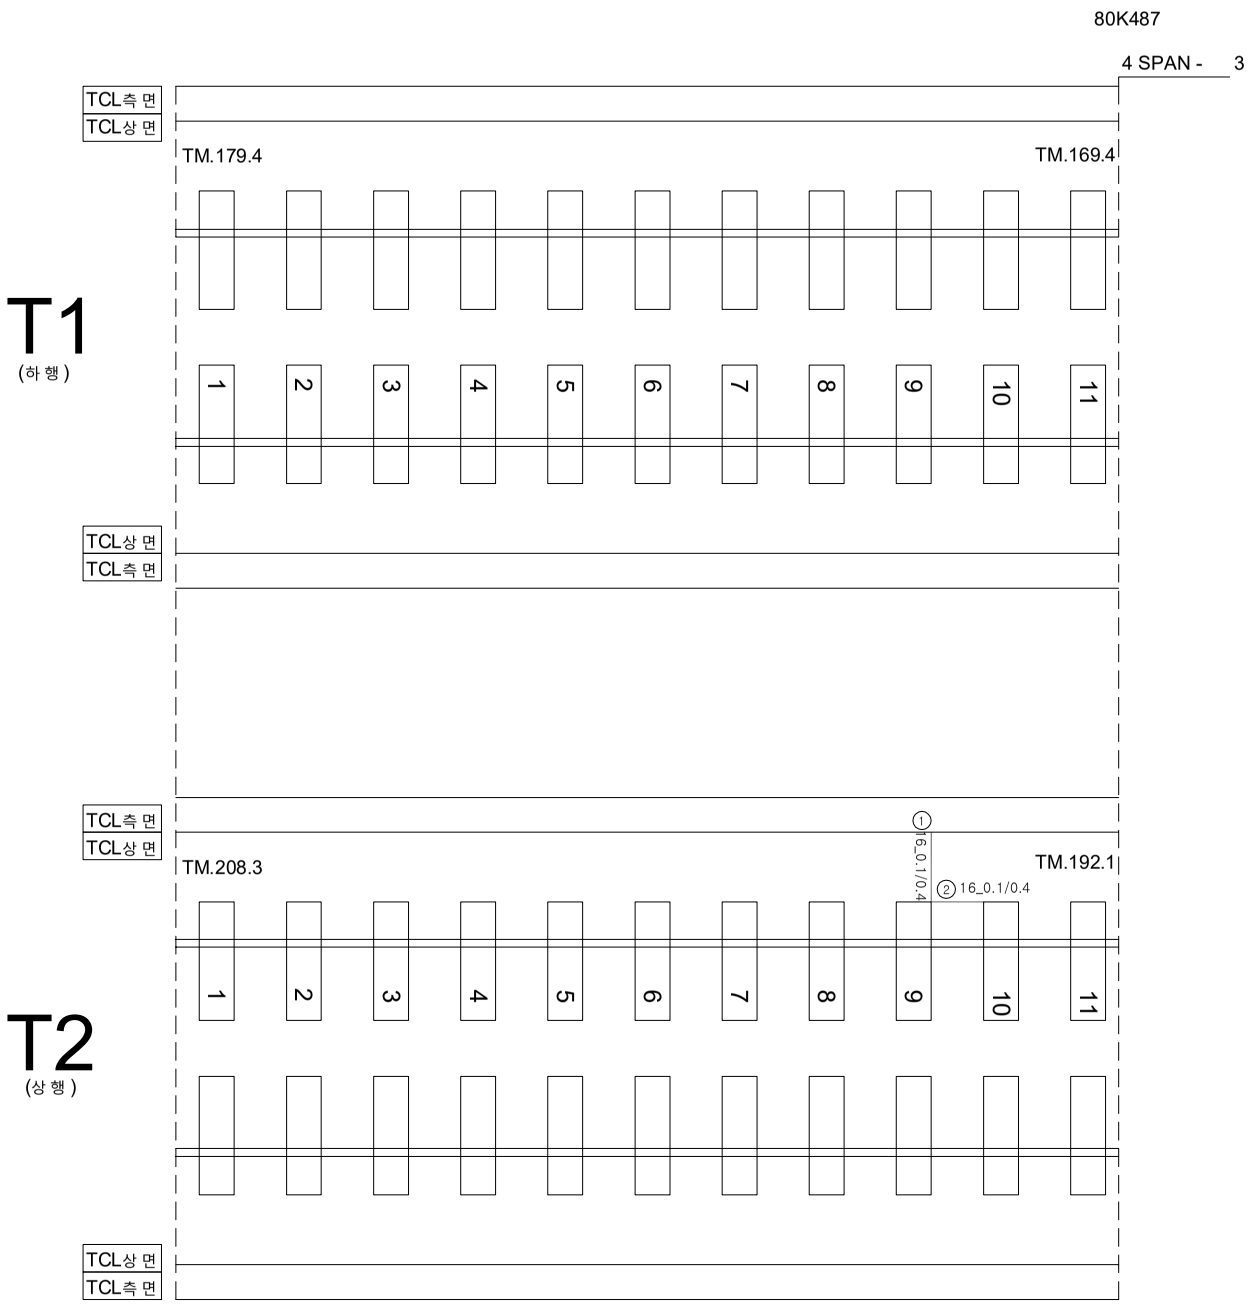
연번	손상	폭		연장		비고	연번	손상	폭		연장		비고
1	균열	0.1	㎜	0.4	m								
2	균열	0.1	㎜	0.4	m
