외관조사망도 번호
B27_원형제3교_19(80K487~80K494)

호남고속선 원형제3교_19(80.487~80.494km, S4-4)

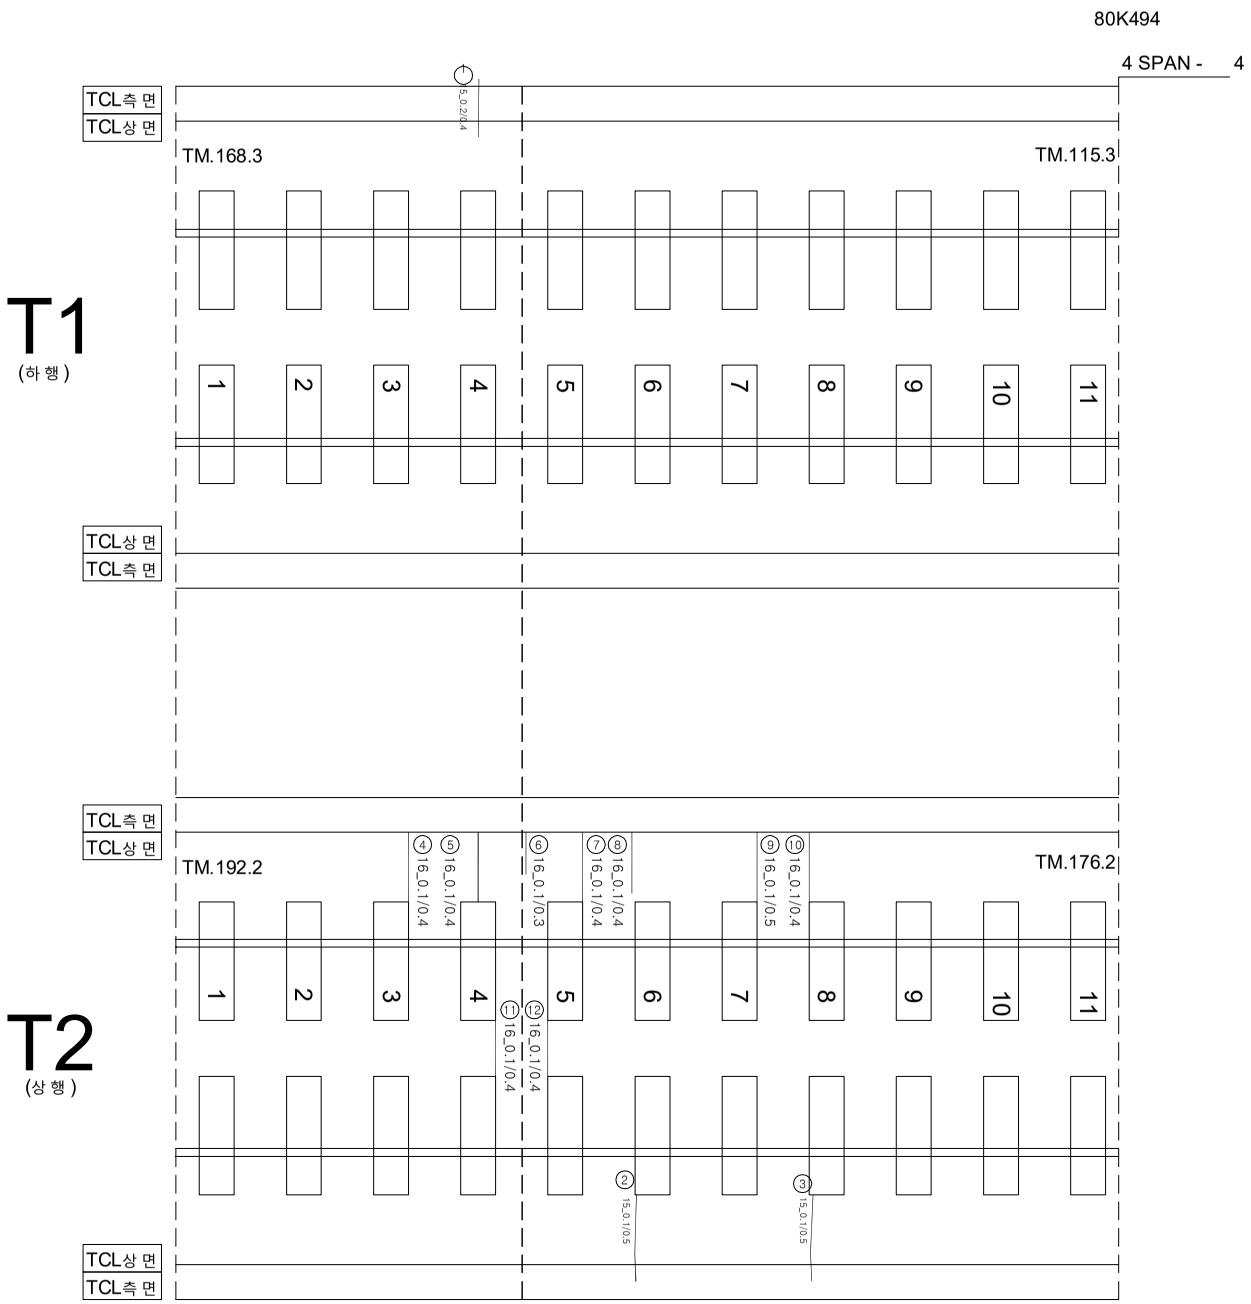
연번	손상	폭		연장		비고	연번	손상	폭		연장		비고
1	균열	0.2	㎜	0.4	m								
2	균열	0.1	㎜	0.5	m								
3	균열	0.1	㎜	0.5	m								
4	균열	0.1	㎜	0.4	m								
5	균열	0.1	㎜	0.4	m								
6	균열	0.1	㎜	0.3	m								
7	균열	0.1	㎜	0.4	m								
8	균열	0.1	㎜	0.4	m								
9	균열	0.1	㎜	0.5	m								
10	균열	0.1	㎜	0.4	m								
11	균열	0.1	㎜	0.4	m								
12	균열	0.1	㎜	0.4	m
