외관조사망도 번호
B27_원형제3교_40(80K634~80K641)

호남고속선 원형제3교_40(80.634~80.641km, S8-5)

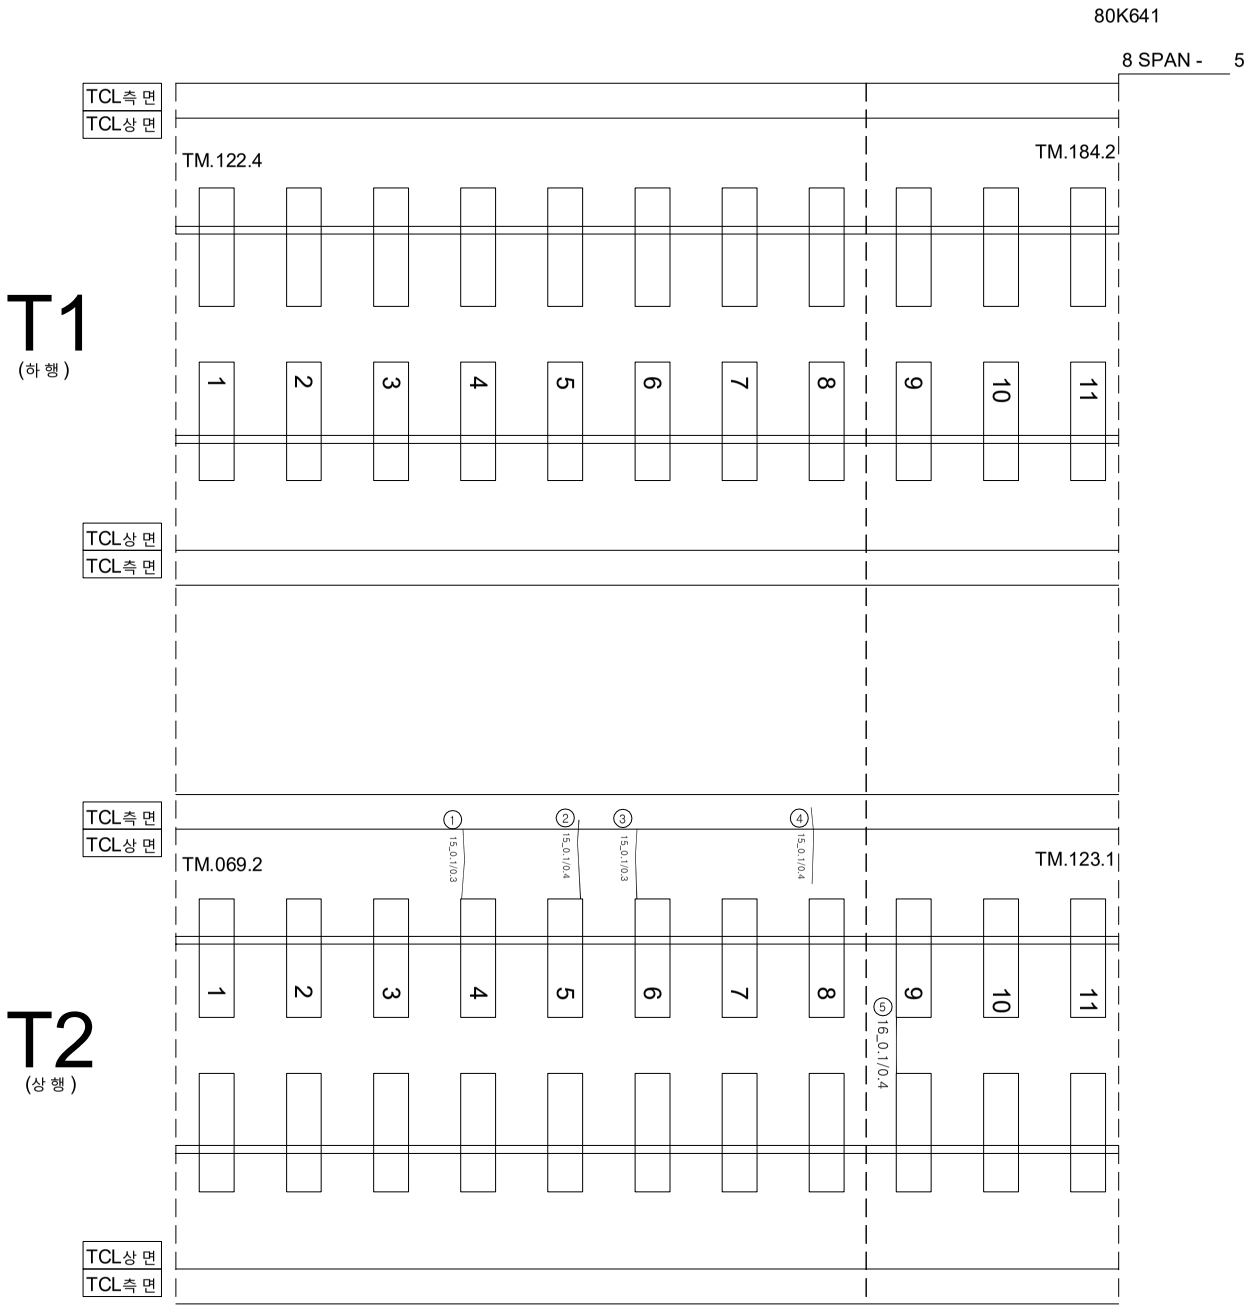
연번	손상	폭		연장		비고	연번	손상	폭		연장		비고
1	균열	0.1	㎜	0.3	m								
2	균열	0.1	㎜	0.4	m								
3	균열	0.2	㎜	0.3	m								
4	균열	0.1	㎜	0.4	m								
5	균열	0.1	㎜	0.4	m
